DIAGNÓSTICO TÉCNICO No. DI-6384
SUBDIRECCIÓN DE EMERGENCIAS
COORDINACIÓN DE ASISTENCIA TÉCNICA
Evento SIRE No. 633797

ATENDIÓ: EDWIN RICARDO ÁLVAREZ VEGA				SOLICITÓ:			
COE:	31	MÓVIL:	4	Unidad Administrativa Especial Cuerpo Oficial de Bomberos - UAECOB			
FECHA:	17 de febrero de 2012	HORA:	1:30 p.m.	Vigencia: Temporal hasta tanto se modifiquen significativamente las condiciones del sector.

DIRECCIÓN:	Calle 65 A No. 120 - 17	ÁREA DIRECTA:	200 m ²				
BARRIO:	Las Palmas	POBLACIÓN ATENDIDA:	6				
UPZ:	74 – Engativa	FAMILIAS	1	ADULTOS	3	NIÑOS	3
LOCALIDAD:	10 – Engativa	PREDIOS EVALUADOS	4				
CHIP	AAA0068TURJ	DOCUMENTO REMISORIO	CR-14562

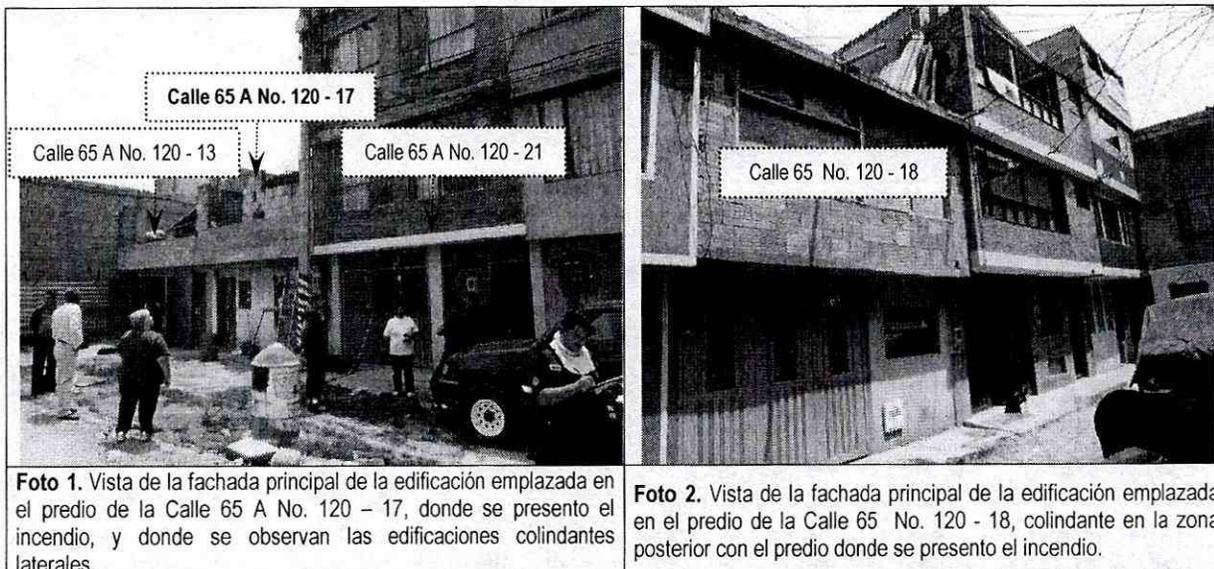
En el predio de la Calle 65 A No. 120 – 17 (donde se presentó el incendio, Foto No. 1 y 3), se emplaza una edificación residencial de un (1) nivel en altura, con un área en planta cercana a los 200 m², el cual posiblemente cuenta hacia la zona frontal con un sistema estructural de muros de carga no reforzados y una placa de entepiso en losa maciza de concreto (Tipo diafragma rígido), la cual presenta deficiencias constructivas, relacionadas

Con base en la inspección visual, se identifica que el incendio se presentó con mayor intensidad hacia la zona posterior del predio de la Calle 65 A No. 120 – 17 (Foto No. 4), causando por efecto de la combustión el colapso parcial de los elementos de madera ("vigas y columnas") y las tejas metálicas de zinc, que conformaban la cubierta en este sector. Hacia la zona frontal del predio de la Calle 65 A No. 120 – 17, el incendio se presenta con una menor intensidad, y al momento no se evidencian afectaciones importantes en los elementos estructurales de muros y placa de ese sector. Por todo lo anterior, se considera que la estabilidad y habitabilidad de la edificación en mención, se encuentran comprometidas en la actualidad ante cargas normales de servicio, por lo que se recomendó la evacuación temporal de la edificación.

- Al responsable y/o responsables de la edificación emplazada en el predio de la Calle 65 A No. 120-17, en el barrio El Palmar de la Localidad de Engativa, mantener la evacuación de la edificación, hasta tanto se realice el retiro controlado de los elementos de cubierta (entramado de madera y tejas de zinc), inestables y en riesgo de caída, y se garantice la estabilidad y habitabilidad de dicha edificación.

- Al responsable y/o responsables de la edificación emplazada en el predio de la Calle 65 A No. 120–17, en el barrio El Palmar de la Localidad de Engativa, realizar el retiro controlado de los elementos de cubierta (vigas de madera y tejas de zinc) afectados durante el incendio, de modo que se mitiguen los riesgos que pueden generar dichos elementos; operaciones en las cuales se deben cumplir los niveles de seguridad adecuados y asesorados por personal idóneo.

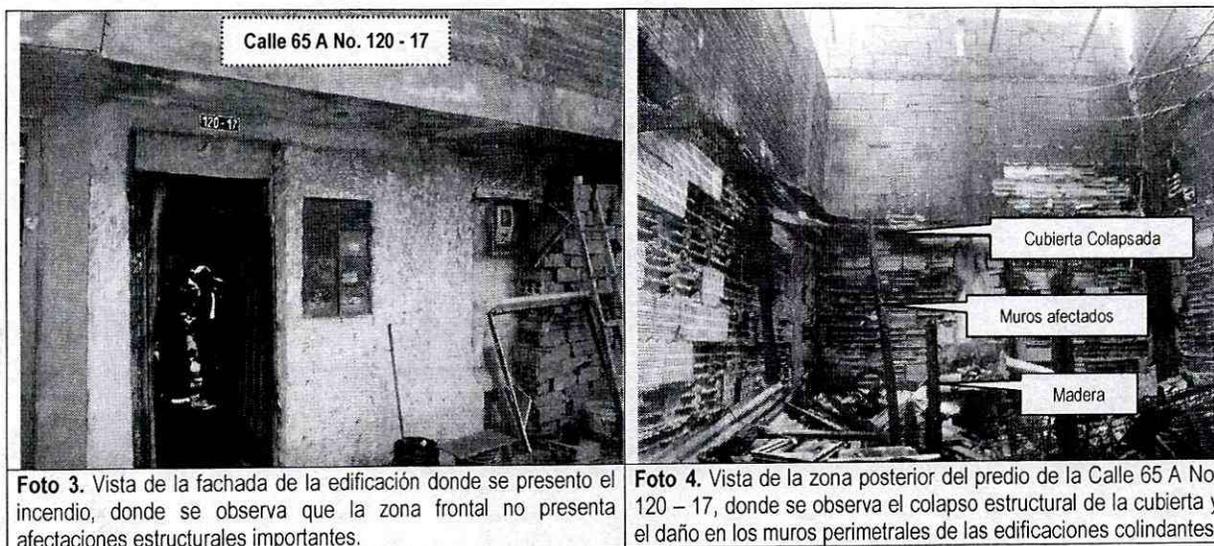
Adicionalmente, el choque térmico producto del incendio y del cambio brusco de temperatura al aplicar agua, ocasiono que se afectaran los muros perimetrales de las edificaciones aledañas de la Calle 65 A No. 120-13, la

Calle 65 A No. 120-21 y de la Calle 65 No. 120-18 (Foto No. 4); afectaciones relacionadas con presencia de fisuras y desprendimientos importantes de la superficie exterior de las unidades de arcilla ("bloques") que conforman dichos muros; no obstante lo anterior, al momento se considera que dichas afectaciones, en la actualidad no comprometen la estabilidad estructural de dichas edificaciones, ante cargas normales de servicio, sin embargo ante cargas dinámicas como el sismo, dicha condición podría variar (situación que con base en la inspección visual, no es posible precisar).

- Al responsable y/o responsables de las edificaciones emplazadas en los predios de la Calle 65 A No. 120–13, la Calle 65 A No. 120–21 y de la Calle 65 No. 120–18, en el barrio El Palmar de la Localidad de Engativa, gestionar la realización de un estudio detallado de patología, vulnerabilidad y reforzamiento estructural que permita conocer el grado o magnitud de la afectación interna de los elementos estructurales de la edificación, causada por la conflagración registrada el día 17 de febrero de 2012. De igual manera, dichos estudios deben determinar las intervenciones a realizar en la totalidad de las estructuras para llevarla a los niveles de seguridad establecidos en el Decreto No. 926 del 19 de marzo de 2010 y el Decreto No. 92 del 17 de enero de 2011, Reglamento Colombiano de Construcción Sismo Resistente NSR-10, de acuerdo con la normatividad vigente para el barrio. Esto con el propósito de garantizar durante la vida útil del inmueble, las condiciones adecuadas para su uso.
