DIAGNÓSTICO TÉCNICO DI - 6406
SUBDIRECCIÓN DE EMERGENCIAS
COORDINACIÓN DE ASISTENCIA TÉCNICA
RADICADO No. 2012ER3786

DIRECCIÓN:	Diagonal 71 No. 78-65	ÁREA DIRECTA:	0,1 Ha				
BARRIO:	José María Carbonell	POBLACIÓN ATENDIDA:	7				
UPZ:	85 - Bosa Central	FAMILIAS	1	ADULTOS	4	NIÑOS	3
LOCALIDAD:	7 - Bosa	PREDIOS EVALUADOS	1				
CHIP	AAA0051LPRU y otros	DOCUMENTO REMISORIO	CR-14634

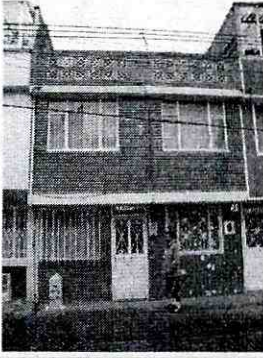
En atención al radicado FOPAE No. 2012ER3786 personal del Fondo de Prevención y Atención de Emergencias realizó visita técnica al predio emplazado en la Diagonal 71 Sur No. 78-65, en el Barrio José María Carbonell de la Localidad de Bosa, encontrando que dicho predio se localiza en una zona con pendiente de tendencia plana, en el cual se emplaza una edificación de dos niveles, construida con sistema de muros cargueros y losas de entrepiso en concreto reforzado. De acuerdo a la inspección visual y evaluación cualitativa realizada a la edificación, la losa de entrepiso del segundo nivel presenta filtraciones, humedades y desprendimientos del recubrimiento inferior, las cuales se localizan en el costado oriental de la vivienda, donde se encuentran ubicadas dos habitaciones; dichos desprendimientos tienen un área aproximada de 6 m². Por otra parte, se observó que la parte superior de la losa de entrepiso del segundo nivel, la cual hace las veces de cubierta, presenta fisuras longitudinales y transversales de 1 mm de abertura y 5 m de longitud aproximadamente, distribuidas en la mayoría de la superficie, las cuales probablemente son las causas de los desprendimientos y humedades evidenciados. Adicionalmente, se observó que dicha losa no cuenta con una adecuada impermeabilización, ni cuenta con un sistema adecuado para el drenaje de las aguas lluvias, razón por la cual, favorece los procesos de filtración al interior de la vivienda y el deterioro progresivo de la losa en concreto, dicha situación compromete en la actualidad la funcionalidad de las dos habitaciones afectadas, por lo cual se recomendó la restricción de uso de las mismas, hasta tanto se tomen las acciones correctivas necesarias, con el apoyo de personal idóneo, garantizando que se cumplan los requerimientos establecidos en el Decreto No. 926 del 19 de marzo de 2010, Reglamento Colombiano de Construcción Sismo Resistente NSR-10 de acuerdo con la normatividad vigente para el barrio, y para lo cual se deben tramitar los permisos y licencias respectivos, que garanticen la estabilidad y funcionalidad del sector de la vivienda afectado. Las demás estructuras que conforman la edificación no presentan actualmente agrietamientos ni deformaciones que puedan sugerir patologías de daño estructural que comprometan su estabilidad ni habitabilidad en el mediano plazo bajo cargas normales de servicio (Ver fotos 1,2,3 y 4).

Fotografía 1. Se muestra la fachada de la vivienda de la Diagonal 71 Sur No. 78-65.	Fotografía 2. Se observan los desprendimientos del recubrimiento de la losa de entrepiso del segundo nivel. Área aproximada 6 m ²

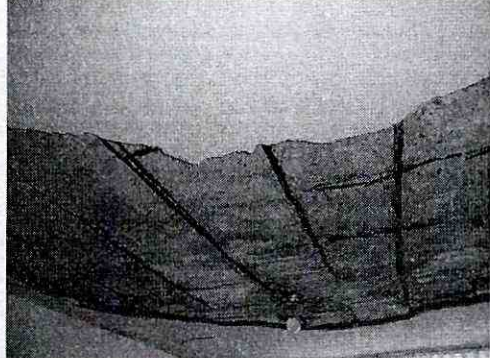
Las afectaciones que presenta la vivienda se deben posiblemente a deficiencias constructivas relacionadas con la falta medidas de impermeabilización de la losa de entrepiso y un adecuado manejo de las aguas lluvias en la mencionada losa y/o a la falta de mantenimiento del inmueble.

No.	NOMBRE	DIRECCIÓN	F	A	M	DAÑOS EN PREDIOS
1	Erisinda Martínez Viuda de Beltrán	Diagonal 71 No. 78-65	1	4	3	Desprendimientos del recubrimiento inferior de la losa de entrepiso del segundo nivel, localizados en el costado oriental, donde se ubican dos habitaciones. El área aproximada de los desprendimientos es de 6 m ²

- De no tomarse las medidas correctivas necesarias es probable que en el corto plazo se presenten desprendimientos adicionales del recubrimiento inferior de la losa de entrepiso evaluada y por otra parte, se puede presentar deterioro de los refuerzos que la componen afectando la resistencia de la misma.

- En caso de no existir restricciones o condicionamientos al uso del suelo, se recomienda al responsable del predio ubicado en el costado oriental de la vivienda ubicada en la Diagonal 71 Sur No. 78-65, en el Barrio José María Carbonell de la Localidad de Bosa, implementar de manera urgente acciones para el mantenimiento, reforzamiento y mejoramiento de la calidad de la vivienda. Acciones que deberán realizarse con el apoyo de personal idóneo, garantizando que se cumplan los requerimientos establecidos en el Decreto No 926 del 19 de Marzo de 2010, Reglamento Colombiano de Construcción Sismo Resistente, de acuerdo con la normatividad vigente, para lo cual se deben tramitar los permisos y licencias respectivos.

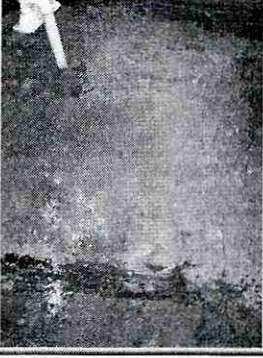
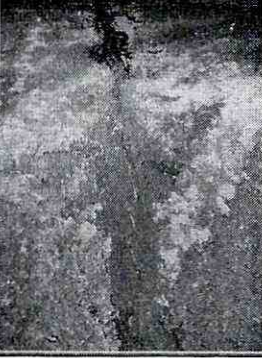
Fotografía 3 y 4. Se muestra la parte superior de la losa de entrepiso del segundo piso, donde se observan fisuras longitudinales y transversales de 1 mm de abertura y 5 m de longitud aproximadamente y las deficiencias en la impermeabilización de la losa.
