DIAGNÓSTICO TÉCNICO # DI-6426
SUBDIRECCIÓN DE EMERGENCIAS
COORDINACIÓN DE ASISTENCIA TÉCNICA
EVENTO SIRE 787406

ATENDIÓ: DIEGO CAMILO PLAZAS OLAYA				SOLICITANTE:					
COE:	27	MOVIL:	3	Unidad Administrativa Especial Cuerpo Oficial de Bomberos de Bogotá - UAECOB					
FECHA:	17 de Abril de 2012	HORA:	10:15	VIGENCIA: Temporal mientras no se modifique significativamente las condiciones físicas del sector					
DIRECCIÓN:	Carrera 27 # 72C-20 Sur Carrera 27 # 72C-28 Sur			ÁREA DIRECTA:	300 m ²				
BARRIO:	Bella Flor			POBLACIÓN ATENDIDA:	17				
UPZ:	67 Lucero			FAMILIAS	5	ADULTOS	9	NIÑOS	8
LOCALIDAD:	19 - Ciudad Bolívar			PREDIOS EVALUADOS	2				
CHIP:	AAA0147EWZM AAA0172BKAW			DOCUMENTO REMISORIO	CR-15290

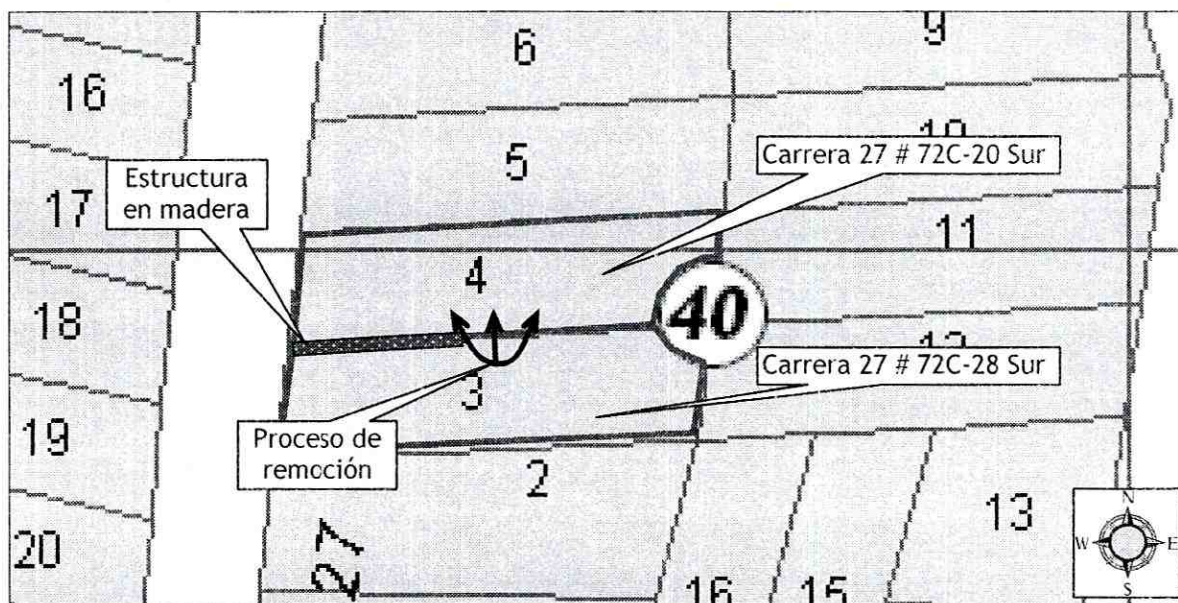
El talud de corte evaluado, fue desarrollado de manera antrópica y poco técnica, posiblemente con el fin de adecuar y nivelar el terreno del predio de la Carrera 27 # 72C-20 Sur. Dicho talud cuenta con una altura cercana a los 1.8m, pendiente de tendencia vertical ($\beta \approx 90^\circ$) y una longitud de aproximadamente 15m, sobre los cuales no se identificaron medidas para el manejo de las aguas de escorrentía superficial ni subsuperficial y como única medida de estabilización y/o protección, se identificó una estructura artesanal en madera implementada en algunos tramos del talud a manera de tablestacado; la cual pudiere eventualmente no ser una medida adecuada para soportar los empujes del terreno.

Es pertinente resaltar que el sector donde se presentó el proceso de remoción en masa identificado, corresponde a la parte central del talud de corte evaluado; sector donde adicionalmente se identificó la ausencia de la estructura en madera implementada posiblemente para la estabilización y/o protección del talud en concreto. Figura 2.

Figura 2. Esquema de localización del proceso de remoción en masa con relación a la estructura de contención y al talud de corte existente

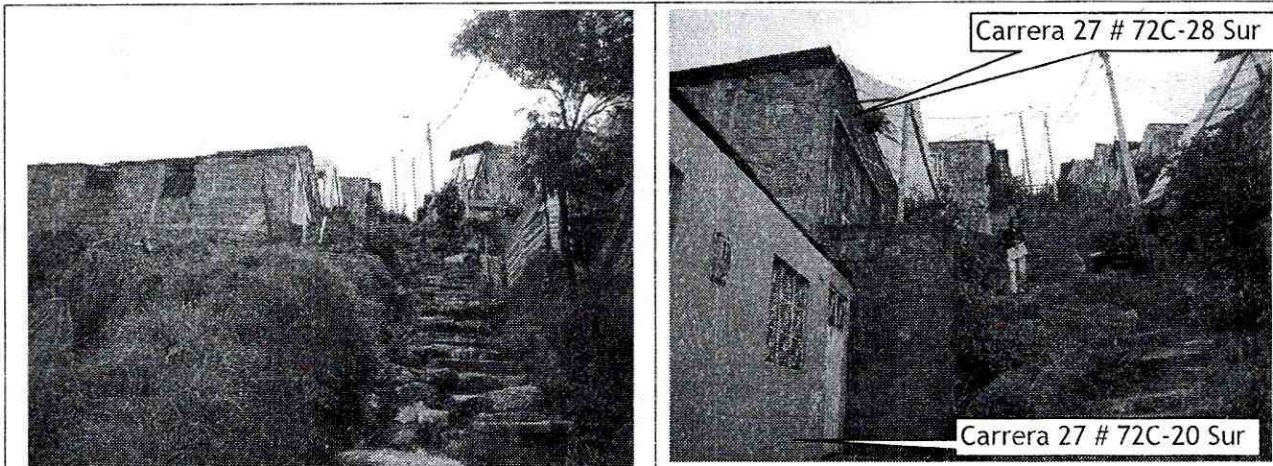
Foto 1 y 2. Sector donde se localizan los predios de la Carrera 27 # 72C-20 Sur y la Carrera 27 # 72C-28 Sur

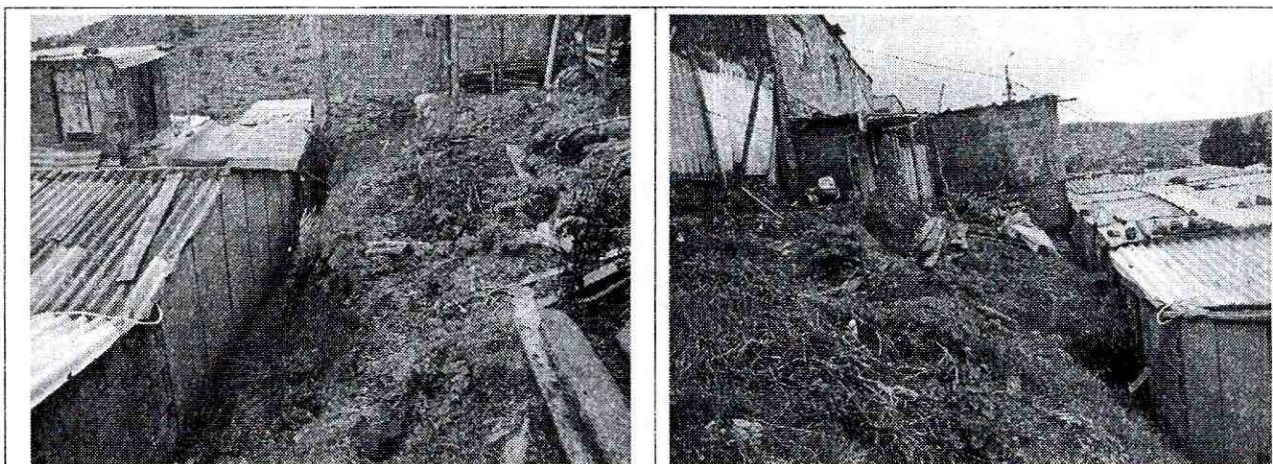
Adicionalmente se resalta que el material movilizado por el proceso de remoción en masa en concreto, fue retirado en gran parte por la comunidad, de acuerdo con la información suministrada por ellos mismos, sin embargo hay un volumen de aproximadamente 1.5 m³, que se encuentra recostado sobre el extremo oriental de la estructura en madera, haciéndola perder verticalidad considerablemente en este sector, dejando abierta la posibilidad de un eventual colapso de dicha estructura en un tramo de aproximadamente 1m y un ocasional impacto sobre la vivienda de la parte baja del talud.

Foto 3 vista desde la parte alta del talud, del sector donde se presentó el proceso de remoción en masa identificado, se destaca que parte del material movilizado fue retirado por la comunidad de acuerdo con la información suministrada por ellos

Foto 4. Sector donde se identificó el material inestable y que ha ocasionado la pérdida de verticalidad de aproximadamente 1m de la estructura en madera implementada posiblemente como medida de estabilización.
