DIAGNÓSTICO TÉCNICO No. 6445
SUBDIRECCIÓN DE EMERGENCIAS
COORDINACIÓN DE ASISTENCIA TÉCNICA
EVENTO SIRE No. 802101

ATENDIÓ		GUSTAVO PALOMINO SAAVEDRA		SOLICITANTE:	
COE:	24	MOVIL:	6	Unidad Administrativa Especial Cuerpo Oficial de Bomberos de Bogotá - UAECOB	
FECHA:	22 de Abril de 2012	HORA:	12:30 P.M.	Vigencia: Temporal mientras no se modifique significativamente las condiciones del terreno.

DIRECCIÓN:	Calle 78 No. 28 B - 21	ÁREA DIRECTA:	M2				
BARRIO:	Santa Sofía	POBLACIÓN ATENDIDA:	20				
UPZ:	98 - Los Alcázares	FAMILIAS	N.A	ADULTOS	5	NIÑOS	0
LOCALIDAD:	Barrios Unidos	PREDIOS EVALUADOS	1				
CHIP	AAA0086WPUH	DOCUMENTO REMISORIO	CR-14915

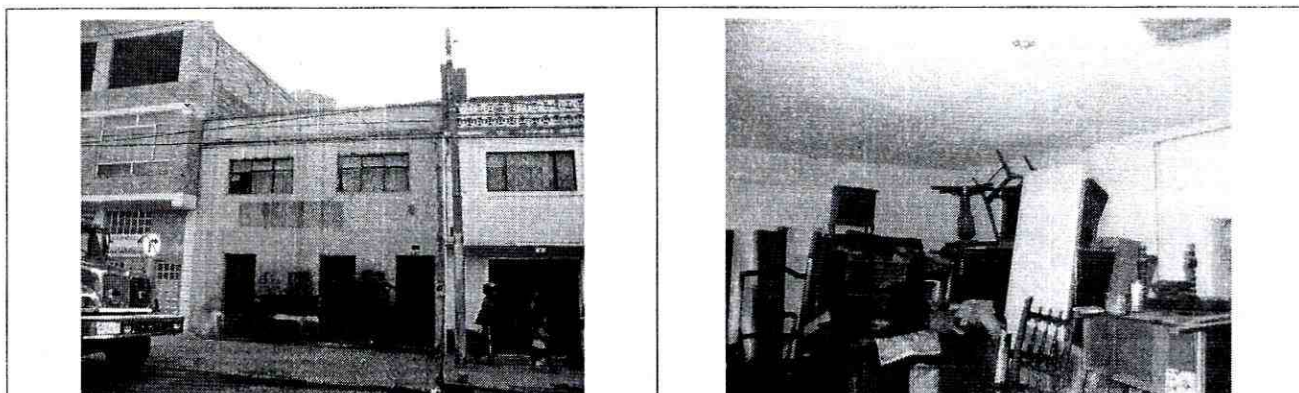
Foto 1 y 2 Se muestra la fachada del predio ubicado en la Calle 78 No. 28 B - 21, donde se presentó el incendio. - Por otra parte, se observa en el primer nivel el estado del inmueble hacia la parte frontal (costado nororiental), áreas de la edificación que no fueron alcanzadas por la conflagración y por lo tanto no fueron afectados.

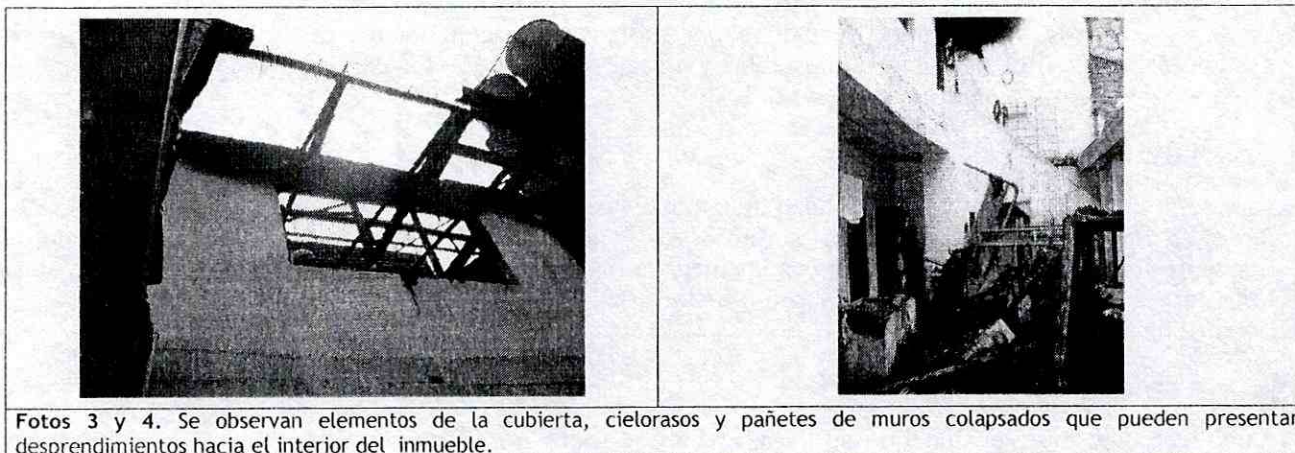
Fotos 3 y 4. Se observan elementos de la cubierta, cielorazos y pañetes de muros colapsados que pueden presentar desprendimientos hacia el interior del inmueble.

- Es posible que en el corto plazo se genere el colapso total de la cubierta en la habitación ubicada en el costado suroccidental del predio ubicado en la Calle 78 No. 28 B-21 que por la conflagración se vio afectada dejándola inestable.

- Al responsable y/o los responsables del predio emplazado en Calle 78 No. 28 B-21 en el Barrio Santa Sofía de la Localidad de Barrios Unidos, realizar el retiro controlado de los elementos de cubierta, muros, pañetes y carpintería afectados durante el incendio, de modo que se mitiguen los riesgos que pueden generar dichos elementos; operaciones en las cuales se deben cumplir los niveles de seguridad exigidos por la normativa, el Decreto No. 926 del 19 de marzo de 2010, Reglamento Colombiano de Construcción Sismo Resistente NSR-10, para lo cual se deben tramitar los permisos y licencias respectivos y contar con la asesoría de personal competente.
