DIAGNÓSTICO TÉCNICO - DI No. 6468
SUBDIRECCIÓN DE EMERGENCIAS
COORDINACIÓN DE ASISTENCIA TECNICA
EVENTOS No. 115059

DIRECCIÓN	Carrera 1 No. 1 - 21 Sur Manzana 22 - Lote 18 (UAECD)	ÁREA DIRECTA	0.01 Ha		
BARRIO	Buenos Aires	POBLACIÓN ATENDIDA	4		
UPZ	33 - Sosiego	FAMILIAS	1	ADULTOS	2
LOCALIDAD	4 - San Cristóbal	PREDIOS EVALUADOS	1		
CHIP	AAA0000EYAF	Oficio Remisorio	CR-14734

REMOCIÓN EN MASA

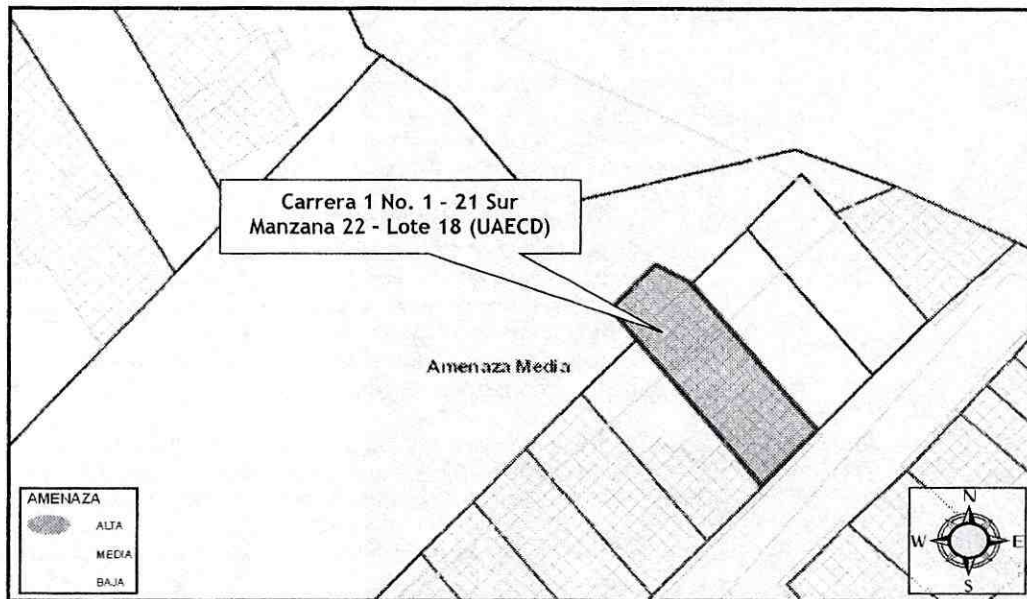
Figura No. 1. Localización y Categorización del Nivel de Amenaza Media por Fenómenos de Remoción en Masa definida en el Plano Normativo de Amenaza del Plan de Ordenamiento Territorial de Bogotá POT, del predio evaluado en Atención a los Eventos de Emergencia 115059 del 11 de Junio de 2011.

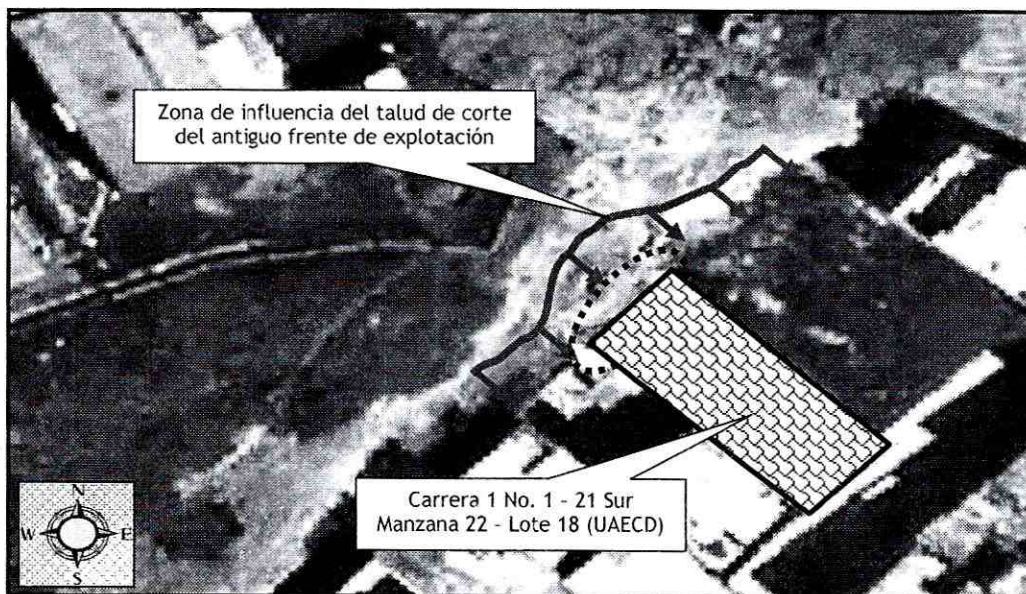
De igual forma durante la inspección visual realizada al predio de la Carrera 1 No. 1 - 21 Sur Manzana 22 - Lote 18 (UAECD), del Barrio Buenos Aires de la Localidad de San Cristóbal, se observó una vivienda de dos (2) niveles, construida en mampostería parcialmente confinada, placas de entepiso y contrapiso en concreto y cubierta en teja termoacustica, soportada por un entramado en madera que a su vez descansa sobre los elementos de cerramiento perimetral de la misma. Así mismo, la construcción evidencia deficiencias constructivas relacionadas principalmente con la carencia de adecuados elementos estructurales de confinamiento y amarre tipo vigas y columnas y por el tipo de materiales implementados en su construcción, haciéndola vulnerable ante la acción de cargas dinámicas (sismo u otros) (Ver Figura No. 2) (Ver Fotografía No. 3).

Figura No. 2. Localización del talud de corte y de su zona de influencia, el cual se ubica hacia el costado noroccidental del predio de la Carrera 1 No. 1 - 21 Sur Manzana 22 - Lote 18 (UAECD), del Barrio Buenos Aires de la Localidad de San Cristóbal
DI-6468

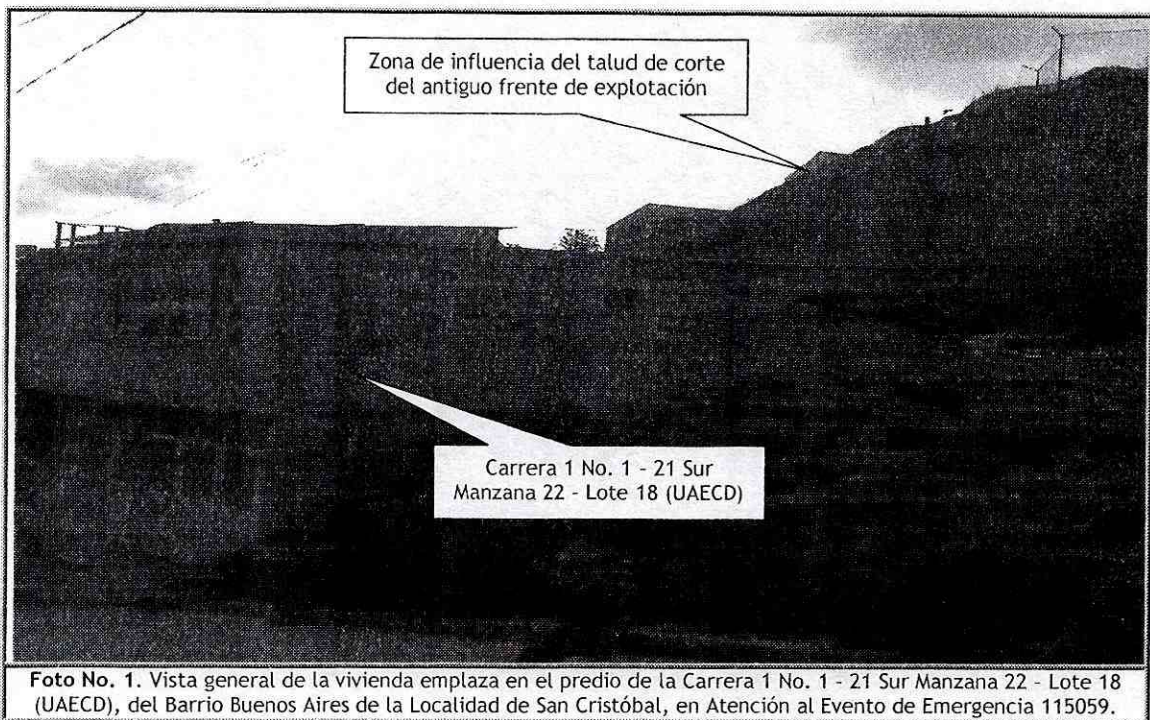
Se presentó un nuevo proceso de remoción en masa de carácter local en un talud de corte de un antiguo frente de explotación minera, de pendiente de tendencia vertical aproximada a ($\beta=60^\circ$) y de altura cercana a los 9 m, conformado por intercalaciones de estratos de rocas areniscas y arcillolitas, el cual fue evaluado con anterioridad mediante Diagnostico Técnico DI-4559 del 27 de Mayo de 2010 y se localiza hacia el costado noroccidental del predio de la Carrera 1 No. 1 - 21 Sur Manzana 22 - Lote 18 (UAECD), del Barrio Buenos Aires de la Localidad de San Cristóbal, involucrando un volumen cercano a los 0.18 m³, compuesto por suelo residual, capa vegetal y bloques de roca de arenisca, los cuales se depositaron hacia la parte baja de dicho talud, impactando un murete de cerramiento perimetral del segundo nivel de la vivienda, construido mediante el apilamiento de ladrillos sueltos y con altura aproximada a 1.10 m, el cual presenta una leve pérdida de verticalidad por no ser una estructura rígida, lo que podría generar en el corto plazo el colapso parcial o total del mismo, situación que igualmente podría verse potencializada ante nuevos desprendimientos de material que se puedan dar en el talud de corte evaluado y por las fuertes precipitaciones que se presentan en el sector, lo que ocasionaría una afectación directa sobre el área de patio y los muros de cerramiento de dos (2) espacios múltiples que hacen parte de la vivienda, comprometiendo la estabilidad y habitabilidad de los mismos, razón por la cual se recomendó su restricción parcial de uso, mediante Acta 3835 del 11 de Junio de 2011 (Ver Tabla No. 2) (Ver Fotografías No. 1 y 2).

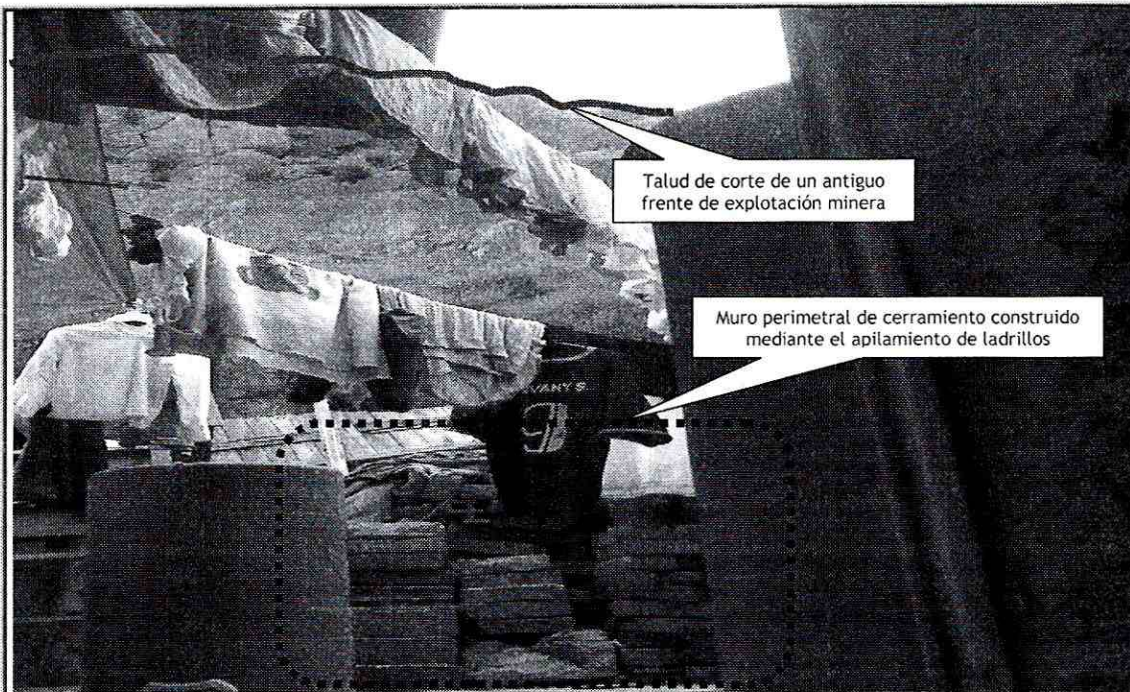
Talud de corte de un antiguo frente de explotación minera

Muro perimetral de cerramiento construido mediante el apilamiento de ladrillos

Foto No. 2. Vista general del murete impactado por el material desprendido del talud de corte evaluado, el cual se localiza al costado noroccidental del predio de la Carrera 1 No. 1 - 21 Sur del Barrio Buenos Aires

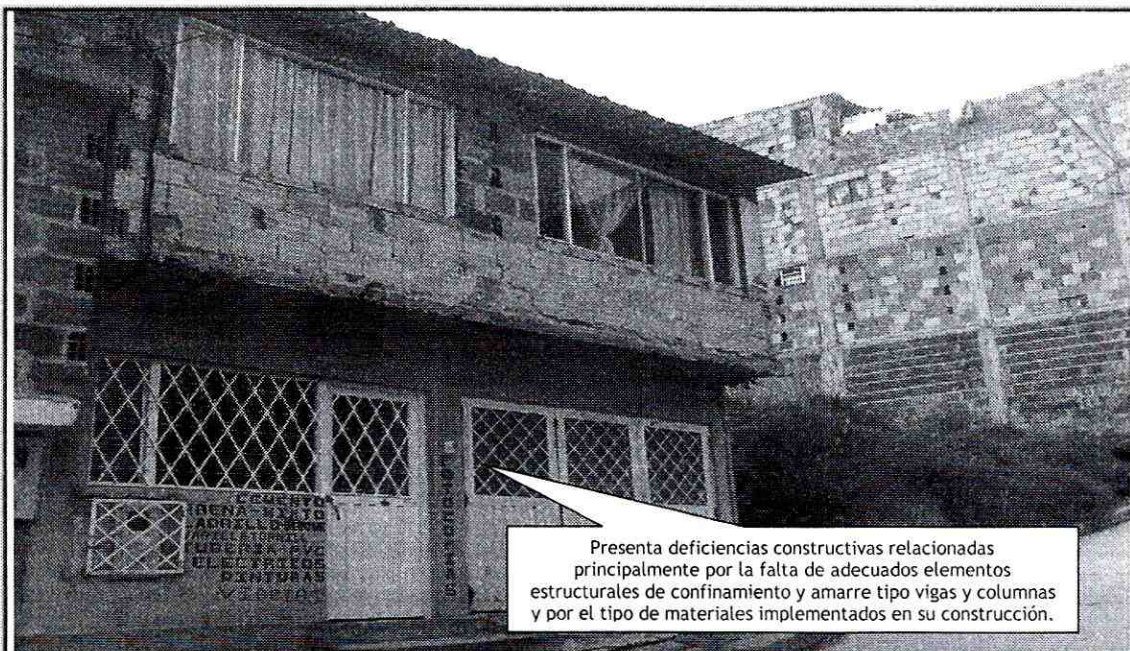
Presenta deficiencias constructivas relacionadas principalmente por la falta de adecuados elementos estructurales de confinamiento y amarre tipo vigas y columnas y por el tipo de materiales implementados en su construcción.

Foto No. 3. Vista frontal de la vivienda emplazada sobre el predio de la Carrera 1 No. 1 - 21 Sur Manzana 22 - Lote 18 (UAECD), del Barrio Buenos Aires de la Localidad de San Cristóbal, en Atención al Evento de Emergencia 115059

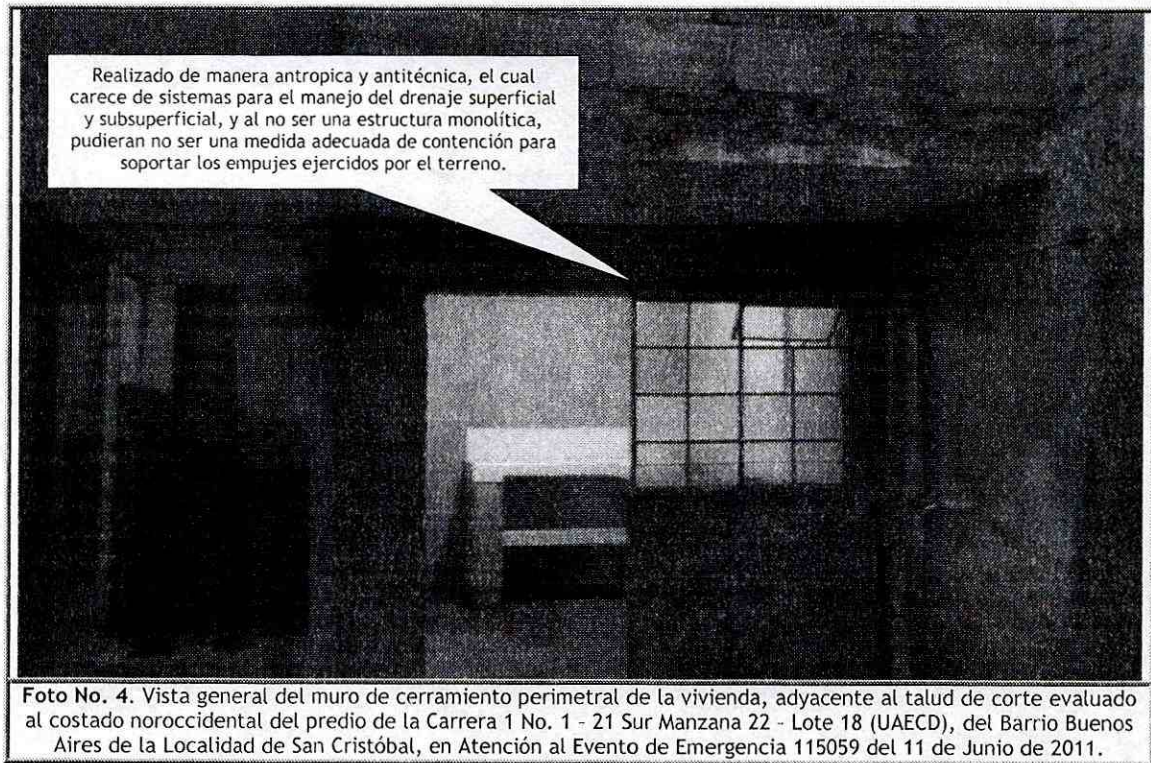
Adicionalmente, durante la inspección visual realizada al predio de la Carrera 1 No. 1 - 21 Sur Manzana 22 - Lote 18 (UAECD), del Barrio Buenos Aires de la Localidad de San Cristóbal, se evidenció la presencia de humedades y fisuramiento en los muros posteriores de cerramiento perimetral de la vivienda, con aberturas entre los 1 y 2 mm y longitudes cercanas a los 0.80 m, los cuales se encuentran adyacentes al talud de corte anteriormente descrito, el cual al carece de medidas de estabilización y/o de protección y de sistemas para el manejo del drenaje de la escorrentía superficial y subsuperficial, lo que podría favorecer los procesos de filtración de agua al interior de la vivienda emplazada en el predio de la referencia, generando que la estabilidad y habitabilidad de la misma se pueda ver comprometida en el mediano plazo ante la acción de cargas normales de servicio y ante la acción de cargas dinámicas (sismos u otros), situación que a su vez podría verse potencializadas por las fuertes precipitaciones que se presentan en el sector (Ver Fotografía No. 4)
