DIAGNÓSTICO TÉCNICO DI – 6504
SUBDIRECCIÓN DE EMERGENCIAS
COORDINACIÓN DE ASISTENCIA TÉCNICA
EVENTO SIRE No. 443875

DIRECCIÓN:	Calle 162 No. 4 A - 03	ÁREA DIRECTA:	0,1 Ha				
BARRIO:	El Cerro Parte Baja (Villa Nydia)	POBLACIÓN ATENDIDA:	8				
UPZ:	11 – San Cristóbal Norte	FAMILIAS	2	ADULTOS	6	NIÑOS	2
LOCALIDAD:	1 – Usaquén	PREDIOS EVALUADOS	2				
CHIP	AAA0115HBSY	DOCUMENTO REMISORIO	CR-14833

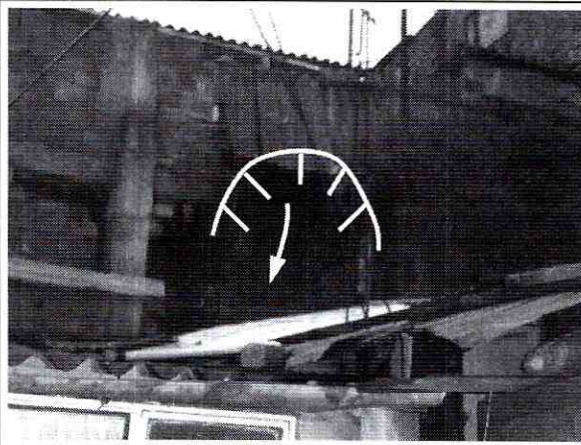
El primer proceso de desprendimiento de materiales evaluado, se presentó desde la parte alta del talud de corte del costado oriental de la vivienda mencionada anteriormente, el cual tiene una altura aproximada de 5,0 m, longitud cercana a los 10,0 m e inclinación de tendencia vertical, conformado principalmente en suelo residual y suelo

orgánico, y carente de estructuras de contención y drenaje que puedan garantizar la estabilidad del mismo (**Fotografía 1**).

Con respecto a las posibles causas que detonaron la ocurrencia de los procesos de inestabilidad identificados en el predio evaluado se considera la alta saturación de los materiales inducida por las fuertes precipitaciones de los últimos días, y favorecida por las características de los materiales en los cuales fueron conformados dichos taludes y la carencia de medidas de drenaje y contención de los mismos

Fotografía 1. Vista general del proceso de inestabilidad del terreno ocurrido en la parte alta del talud oriental de la vivienda de la Cl. 162 No. 4 A – 03 (abajo). En la parte alta del talud se emplaza el tercer nivel de la vivienda de la Cl. 162 No. 4 – 25.

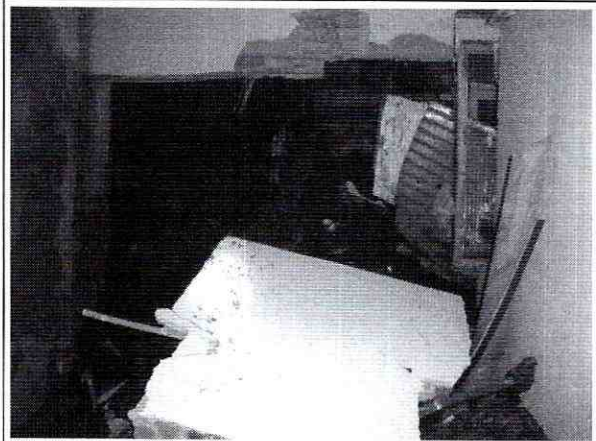
Los materiales desprendidos del talud causaron el colapso parcial del muro de cerramiento y la cubierta de la habitación posterior de la vivienda emplazada en la Calle 162 No. 4 A – 03, condición que conllevó adicionalmente a la pérdida de enseres (**Fotografía 2**). Por esta razón se restringió el uso temporal y preventivo de la habitación afectada.

La vivienda emplazada en el predio de la Calle 162 No. 4 A – 03 corresponde a una edificación de un nivel construida en mampostería simple, con cubierta liviana en tejas de zinc y placa de piso en concreto, que presenta deficiencias constructivas importantes asociadas principalmente con la carencia de elementos de confinamiento y amarre horizontal (columnas y vigas) que aporten rigidez a la estructura.

Fotografía 2. Colapso del muro de cerramiento en la habitación posterior de predio de la Cl. 162 No. 4 A – 03, el cual causó la pérdida de los enseres que se encontraba en la misma. Se presentó igualmente colapso parcial de cubierta.

- Mantener las recomendaciones de restricción parcial de uso de la habitación posterior del predio emplazado en la Cl. 162 No. 4 A – 03, y la evacuación temporal del tercer piso del predio emplazado en la Cl. 162 No. 4 – 25, barrio El Cerro Parte Baja (Villa Nydia), localidad de Usaquén.

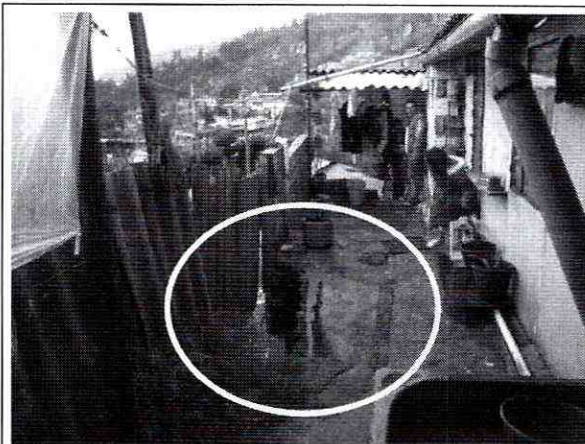
Este proceso de inestabilidad igualmente generó colapso parcial de la placa de piso del corredor del tercer nivel de la vivienda emplazada en la Calle 162 No. 4 – 25, y el asentamiento diferencial de la estructura prefabricada construida en el piso superior de este predio, razón por la cual la misma presenta dilatación leve en algunos de sus paneles (**Fotografía 3**). Por esta razón se recomendó la evacuación temporal y preventiva de la edificación prefabricada del tercer nivel de este predio.

La vivienda emplazada en el predio de la Calle 162 No. 4 – 25 corresponde a una edificación de tres niveles construida en mampostería parcialmente reforzada en sus niveles uno y dos, y una edificación en paneles prefabricados en el tercer nivel; la vivienda en general presenta deficiencias constructivas asociadas principalmente con la combinación inadecuada de materiales de construcción.

Fotografía 3. Colapso parcial de la placa de piso del tercer nivel de la vivienda emplazada en la Cl. 162 No. 5 – 25. El proceso causó asentamiento diferencial de la estructura prefabricada y la dilatación de algunos de sus paneles.

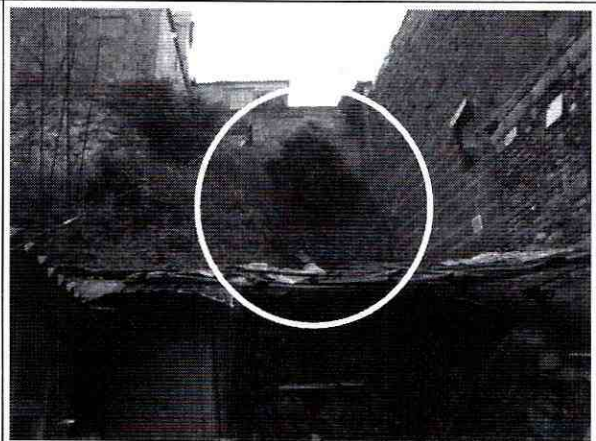
Por otra parte, en el extremo occidental del talud de corte del costado sur de la vivienda emplazada en la Calle 162 No. 4 A – 03 se presentó un segundo procesos de inestabilidad en un talud de corte de aproximadamente 5,0 m de altura e inclinación superior a 60° (**Fotografía 4**). Los materiales desprendidos en este proceso de inestabilidad se depositaron en la parte posterior del garaje de la vivienda mencionada, sin generar ningún daño; sin embargo, la situación podría cambiar de manera importante ante nuevos desprendimientos.

Fotografía 4. Vista general del proceso de inestabilidad de materiales que se presentó en el costado sur del predio de la Cl. 162 No. 4 A – 03. Los materiales involucrados se depositaron en la parte posterior del garaje.
