DIAGNÓSTICO TÉCNICO DI – 6517
SUBDIRECCIÓN DE EMERGENCIAS
COORDINACIÓN DE ASISTENCIA TÉCNICA
EVENTO SIRE No. 447571

DIRECCIÓN:	Av. Carrera 7 No. 134 – 30/36	ÁREA DIRECTA:	1,5 Ha		
BARRIO:	Segundo Contador	POBLACIÓN ATENDIDA:	56		
UPZ:	13 – Los Cedros	FAMILIAS	56	ADULTOS	56
				NIÑOS	0
LOCALIDAD:	1 – Usaquén	PREDIOS EVALUADOS	1		
CHIP	AAA0101JHZM	DOCUMENTO REMISORIO	CR-14873

REMOCIÓN EN MASA

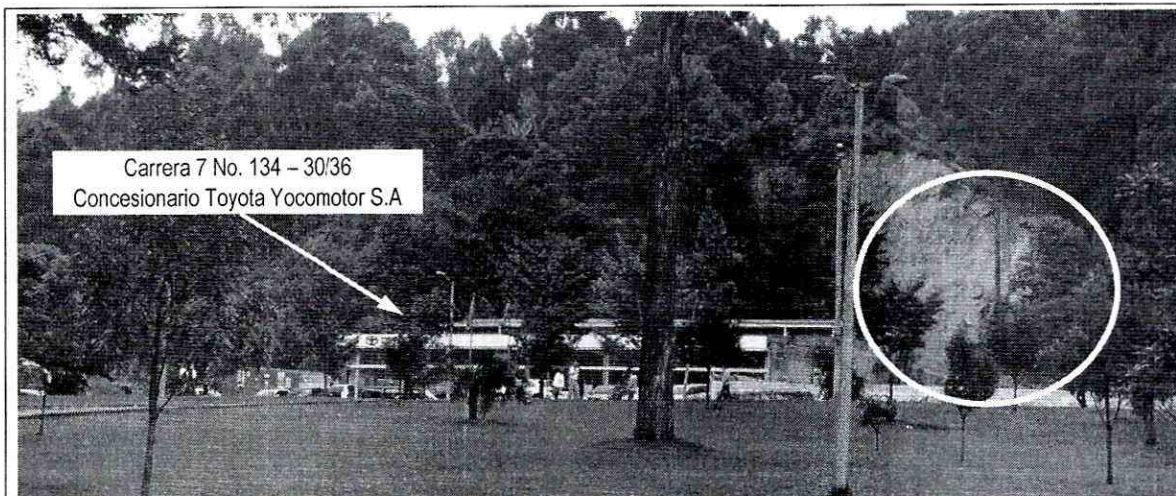
Se presentó la caída de aproximadamente 20,0 m³ de roca desde un talud de corte de casi 20.0 m de altura e inclinación de tendencia vertical, carente de obras de contención y drenaje, correspondiente posiblemente a un antiguo frente de explotación minera que se localiza hacia la parte central del predio de la Avenida Carrera 7 No. 134 – 30/36 (**Fotografía 1**).

De acuerdo con lo observado, la caída de rocas que se presentó en el talud de corte en roca localizado hacia la parte media del predio en que se emplaza el Concesionario Toyota Yocomotor S.A., se asocia posiblemente con el alto grado de fracturamiento del macizo rocoso, la carencia de obras de contención y drenaje del talud, y un posible aumento en la presión de poros en las diaclasas del macizo inducidas por las fuertes lluvias de los últimos días.

Fotografía 1. Vista general del concesionario Toyota Yocomotor S.A. y del talud de corte en roca localizado hacia la parte posterior de la edificación del concesionario. Nótese la altura del corte y el sector desde el cual se presenta el desprendimiento de bloques.

Finalmente es importante anotar que no se descarta la posibilidad de que se presenten nuevos desprendimientos de roca que puedan llegar a afectar las instalaciones del concesionario, especialmente ante nuevos episodios de lluvias fuertes, y por lo tanto se considera apropiado que por parte de los responsables del predio evaluado se realicen los estudios técnicos requeridos para definir y diseñar obras apropiadas, bien sea para evitar el desprendimiento de nuevos fragmentos de roca desde el talud, o bien para impedir que los bloques de roca que puedan desprenderse del talud alcancen las instalaciones del concesionario.

Por lo anterior, y hasta tanto se realicen las acciones técnicas necesarias para garantizar la estabilidad del talud y la funcionalidad del predio, se recomienda restringir parcialmente y de manera temporal el uso de la zona de parqueo localizada hacia el costado sur-oriental del Concesionario Toyota Yocomotor S.A, emplazado en el predio de la Carrera 7 No. 134 – 30/36.

- Mantener la restricción parcial de uso del parqueadero del costado suroriental del concesionario Toyota Yocomotor S.A., emplazado en el predio de la Avenida Carrera 7 No. 134 – 30/36, barrio Segundo Contador, localidad de Usaquén, hasta tanto se garantice la estabilidad del talud de corte en roca existente hacia la parte central del predio.

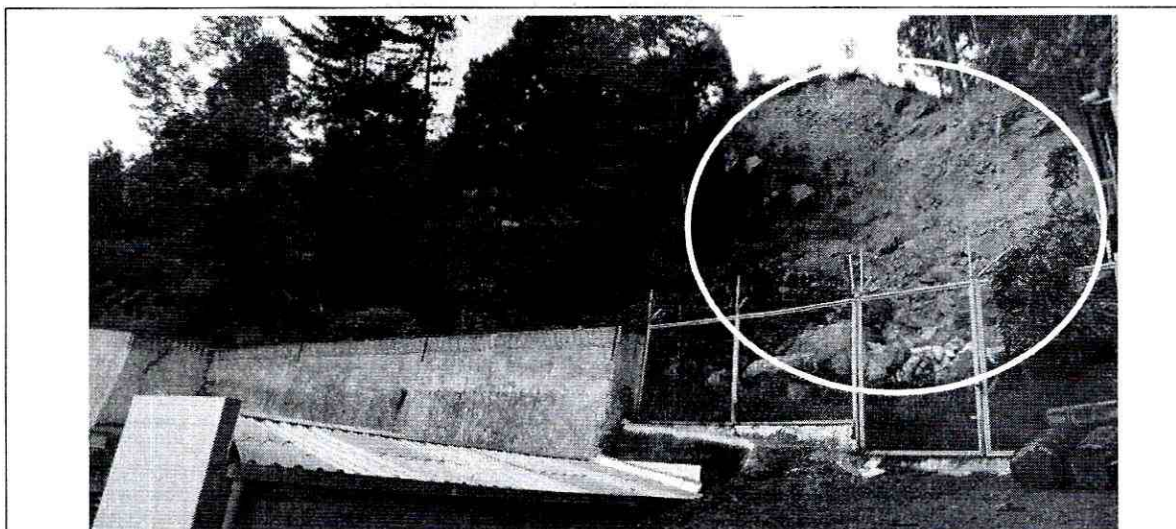
Los materiales desprendidos del talud se depositaron en la base del mismo en una zona verde existente entre el talud de corte descrito anteriormente y el área del predio mencionado destinada para el emplazamiento del Concesionario Toyota Yocomotor S.A., sin afectar las instalaciones del mismo (**Fotografía 2**).

Fotografía 2. Vista detalla del talud en roca inestable localizado hacia la parte central del predio en que se emplaza el concesionario Toyota Yocomotor S.A. Nuevos desprendimientos de roca en el corto plazo podrían llegar a afectar las instalaciones del mismo.

- En caso de no existir restricciones o condicionamientos al uso del suelo, se recomienda al responsable predio ubicado en la Avenida Carrera 7 No. 134 – 30/36, barrio Segundo Contador, localidad de Usaquén, donde funciona actualmente el concesionario Toyota Yocomotor S.A., implementar las acciones necesarias para garantizar la estabilidad del talud de corte en roca existente hacia la parte central del predio, o la implementación de las obras necesarias para evitar que los fragmentos de roca que se desprendan del talud puedan alcanzar y afectar las instalaciones en las que funciona el concesionario, acciones que deben ser ejecutadas con el apoyo de personal idóneo, garantizando que se cumplan los requerimientos establecidos en la normatividad vigente para el barrio, para lo cual se deben tramitar los permisos y licencias respectivos. Esto con el propósito de garantizar durante la vida útil del inmueble, las condiciones adecuadas para su uso.
