DIAGNÓSTICO TÉCNICO DI - 6538
SUBDIRECCIÓN DE EMERGENCIAS
COORDINACIÓN DE ASISTENCIA TÉCNICA
EVENTOS SIRE No. 805273

DIRECCIÓN	Carrera 91 No. 157B-82	ÁREA DIRECTA			1000 m ²		
BARRIO	Tuna Alta	POBLACIÓN ATENDIDA			380		
UPZ	27 - Suba	FAMILIAS	136	ADULTOS	300	NIÑOS	80
LOCALIDAD	11 - Suba	PREDIOS EVALUADOS			136		
CHIP	AAA0132DROE y otros.	OFICIO REMISORIO			CR-14938

REMOCIÓN EN MASA

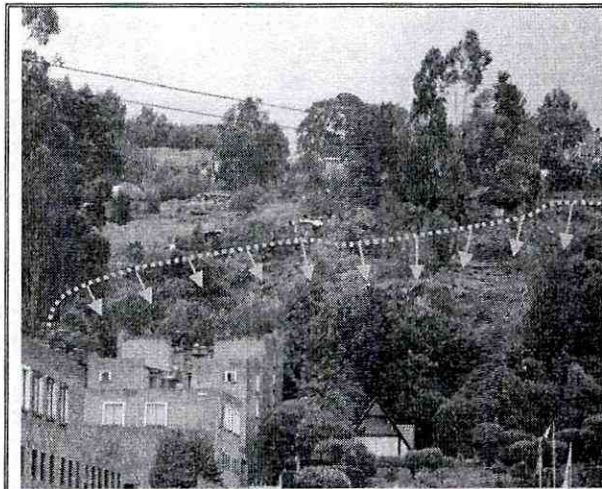
Según la inspección visual, la ladera evaluada cuenta con una pendiente de 35 grados en la parte baja y de 25 grados, con una altura cercana los 20 metros y una longitud aproximada de 100 m a lo largo de los cuales en ningún sector de la ladera se observaron medidas para dar manejo a las aguas de escorrentía superficial. Entre las posibles causas por las cuales se presentó el proceso de remoción en masa en la ladera se encuentra la carencia actual de medidas para el manejo de las aguas lluvias y la susceptibilidad de los materiales que la conforman, así como el no acatamiento de las recomendaciones impartidas en los diferentes informes, estudios y diagnósticos realizados para el sector.

Fotografía 1. Vista de la ladera evaluada desde la parte baja, imagen tomada desde la Carrera 92, en donde se aprecia el proceso de remoción en masa.

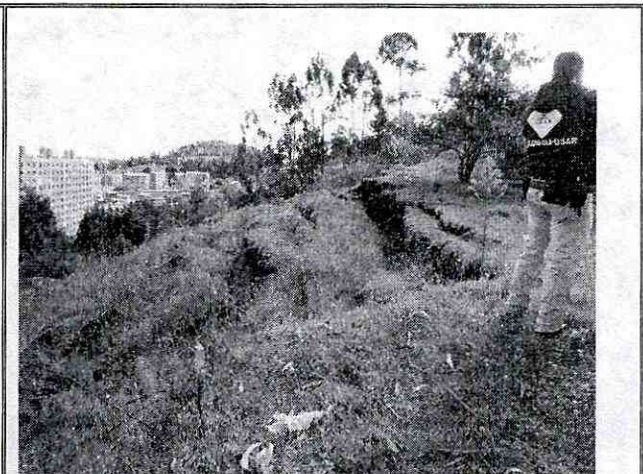
Fotografía 2. Evidencia de escarpes producto del proceso de remoción en masa de carácter general, identificado y descrito en los documentos listados en la Tabla No. 1.

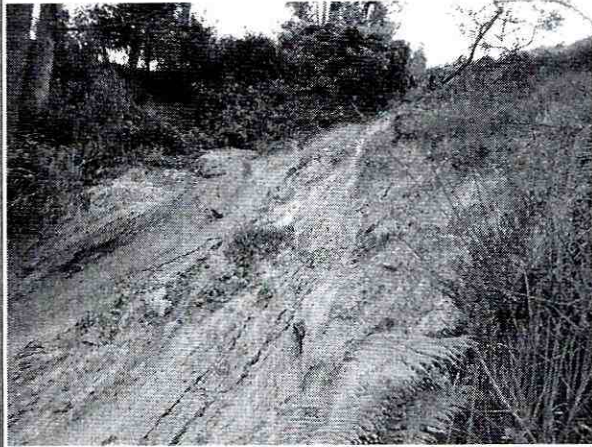
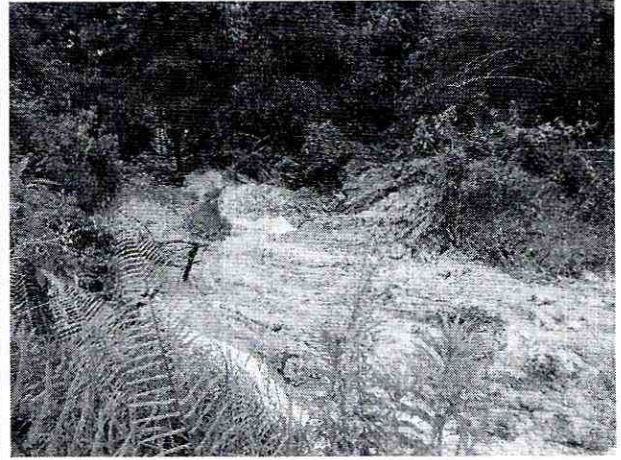
Fotografía 3 y 4. Se observa al costado oriental del predio de la Carrera 91 No. 157B-82, la corona del proceso de remoción en masa tipo flujo de lodos y su la trayectoria.

ID	NOMBRE DEL RESPONSABLE	DIRECCIÓN	P	A	N	DAÑOS
1	Luz Alba Hernández	Carrera 91 No. 157B-82	380	300	80	Proceso de remoción en masa de carácter local tipo flujo de lodos y detritos, el cual generó la pérdida de verticalidad de varios individuos arbustivos y arbóreos de menor porte, los cuales amenazan con caer hacia el costado nor - oriental del predio de la Carrera 91 No. 157B-52, donde se localiza una zona de juegos infantiles, situación que pudiere comprometer la funcionalidad de dicho sector.

- *Se recomienda a los responsables del predio de la Carrera 91 No. 157B-82 donde se localiza el Conjunto Residencial Aragón I, acatar la recomendación de restricción parcial de uso del área de juegos localizada al costado nor-oriental del predio en comento, hasta tanto se garanticen las condiciones de estabilidad del sector.*
- *A la Alcaldía Local de Suba, desde su competencia adelantar las acciones administrativas tendientes a identificar el responsable y/o responsables de realizar los estudios, diseños y la ejecución de las obras de mitigación a lo largo de la ladera evaluado, localizado al costado oriental del predio de la Carrera 91 No. 157B-82, sector que se encuentra dentro del polígono de sitios de intervención, con identificador SIRE 11-002, dichas acciones deberán llevarse a cabo con el apoyo de personal idóneo,*

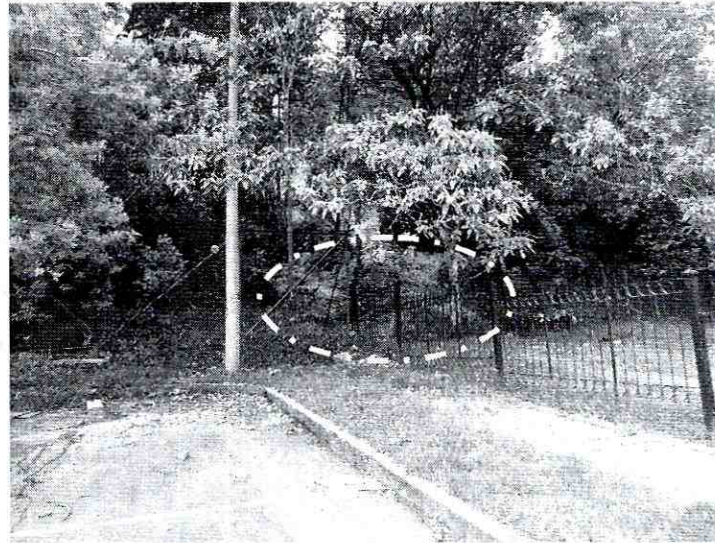
Fotografía 5. Se observa la parte baja de ladera al costado oriental del predio de la Carrera 91 No. 157B - 82 (Conjunto Residencial Aragón I), donde se deposito el material movilizado, sin generar compromiso en la malla de cerramiento del predio mencionado.
