DIAGNÓSTICO TÉCNICO DI-6552
SUBDIRECCIÓN DE EMERGENCIAS
COORDINACIÓN DE ASISTENCIA TÉCNICA
Evento SIRE 566276

Se presentó un incendio en las bodegas ubicadas en la Calle 66A # 95-35 y Calle 66A # 95-11, Sector Catastral Álamos en la Localidad de Engativá, donde se presentaron afectaciones en elementos estructurales y no estructurales de cubierta y muros de cerramiento del sitio, relacionados con colapso total de la cubierta y presencia de grietas y desprendimientos de elementos mampuestos en muros; el incendio por la radiación térmica también afecta los predios vecinos de la Calle 65A # 93-36 y Calle 65A # 93-28.

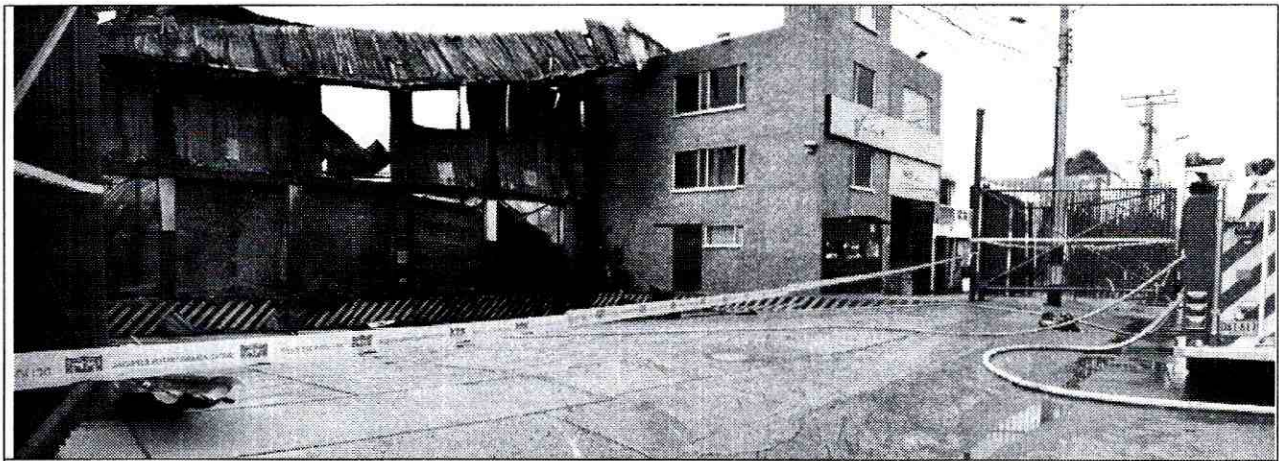
Foto 1. Vista general de fachada de los predios emplazados en la Calle 66A # 95-35 y Calle 66A # 95-11, donde se presentó el incendio.

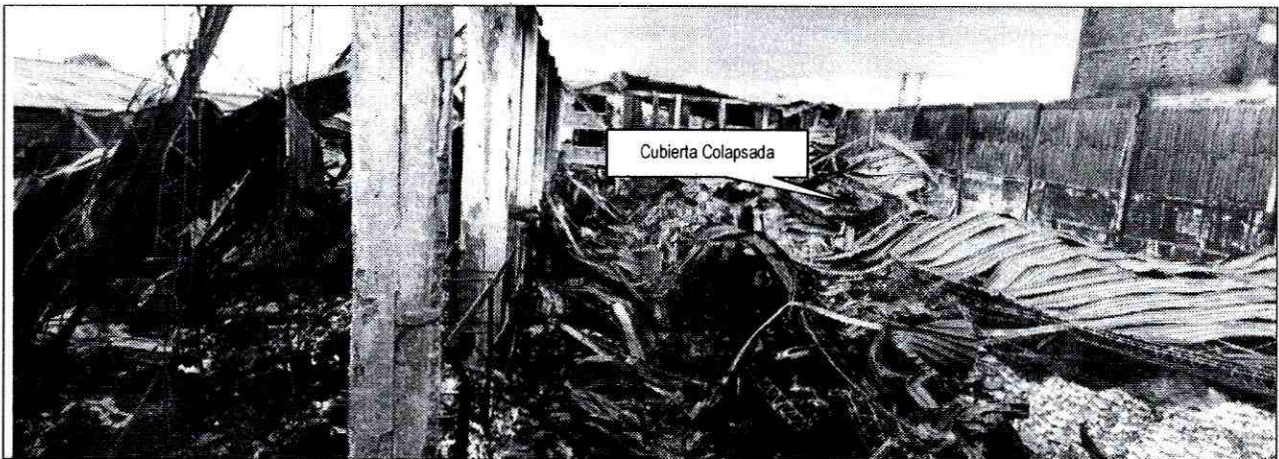
Por tanto, bajo cargas normales de servicio, existe compromiso en la funcionalidad y estabilidad estructural de la bodega emplazada en el predio de la Calle 66A # 95-35 y Calle 66A # 95-11, por causa de los daños en elementos no estructurales (muros perimetrales) y elementos estructurales de cubierta (entramado metálico), vigas y columnas, causados por el incendio que tuvo lugar en dicho predio el día 21 de enero de 2012, y que presentan alto riesgo de caída y/o colapso. Consecuente se realizó la recomendación de restricción total de uso de toda el área donde se ubican los predios en mencion, hasta tanto se realice el retiro controlado de los escombros y se garanticen las condiciones de estabilidad de la zona.

Foto 2. Vista general hacia el costado posterior de la Calle 66A # 95-35 y Calle 66A # 95-11, donde se presentó el incendio. Se observa el colapso total de la cubierta.

- Al responsable y/o responsables de las edificaciones emplazadas en los predios de la Calle 66A # 95-35 y Calle 66A # 95-11, Sector Catastral Álamos en la Localidad de Engativá, realizar el retiro controlado de los elementos estructurales (cubierta y columnas) y elementos no estructurales (muros perimetrales) afectados durante el incendio, de modo que se mitiguen los riesgos que pueden generar dichos elementos; operaciones en las cuales se deben cumplir los niveles de seguridad exigidos por la normativa, Decreto 926 del 19 de marzo de 2010 y el Decreto 92 del 17 de Enero de 2011, Reglamento Colombiano de Construcción Sismo Resistente NSR-10, para lo cual se deben cumplir estrictas normas de seguridad y contar con la asesoría de personal idóneo.

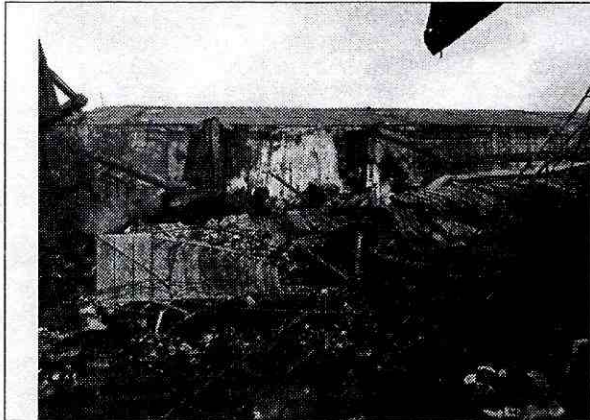
Foto 3. Vista general hacia el costado occidental del predio de la Calle 66A # 95-35 y Calle 66A # 95-11 (donde se presentó el incendio), se observan afectaciones en muros.

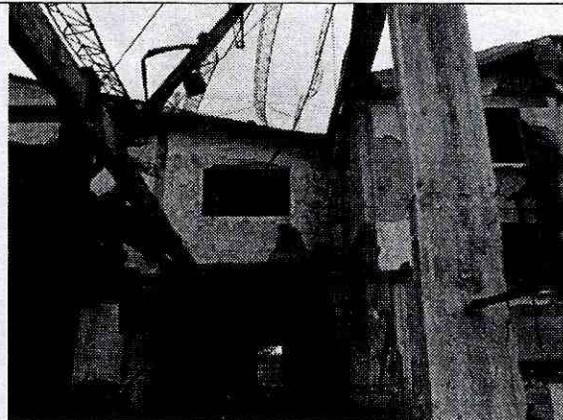
Foto 4. Vista hacia la zona de oficinas de la Calle 66A # 95-35 y Calle 66A # 95-11 (donde se presentó el incendio), donde se observan grietas en columnas y muros.

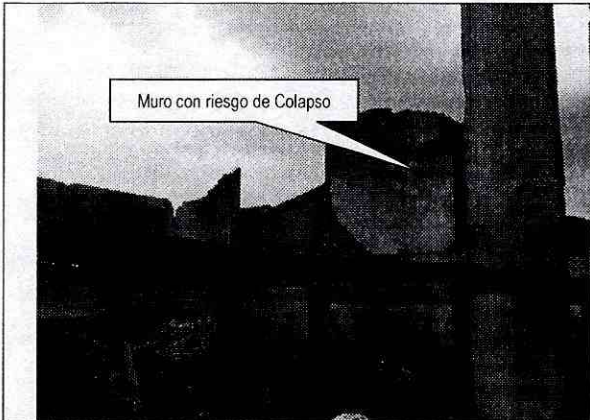
Muro con riesgo de Colapso

Foto 5. Vista general de la zona posterior del predio de la Calle 66A # 95-35 y Calle 66A # 95-11 (donde se presentó el incendio), en el costado donde colindan con los muros del predio de la Calle 65A # 93-28, se observa un muro que presenta riesgo de colapso.

Adicionalmente los muros de cerramiento posteriores de la Calle 66A # 95-35 y Calle 66A # 95-11 al costado sur-oeste presentan alta probabilidad de colapso en la actualidad, situación que puede causar afectaciones en los predios de la Calle 65A # 93-36 y Calle 65A # 93-28 por la posible caída de elementos de mampostería sobre la cubierta de dichos predios.

- Al responsable y/o responsables de las edificaciones emplazadas en los predios de la Calle 66A # 95-35 y Calle 66A # 95-11, Sector Catastral Álamos en la Localidad de Engativá, mantener la restricción total de uso del área donde ubican estos predios, hasta tanto se realice el retiro controlado de los elementos de cubierta (entramado metálico, tejas) y muros perimetrales inestables con riesgo de colapso, hacia la zona posterior del los predios (costado sur-oeste) de modo que se garantice la estabilidad y funcionalidad de las edificaciones aledañas.

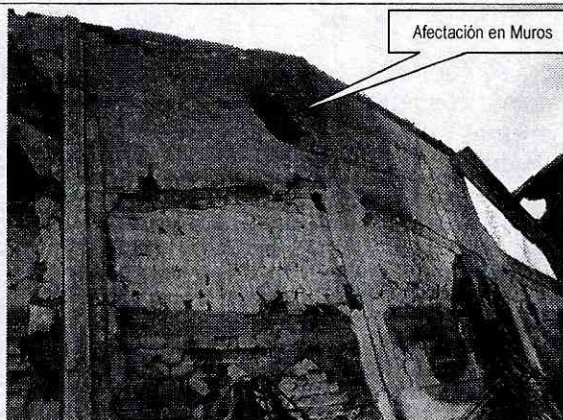
Afectación en Muros

Foto 6. Vista general de la zona posterior del predio de la Calle 66A # 95-35 y Calle 66A # 95-11, en el costado donde colindan con los muros del predio de la Calle 65A # 93-28, se observan muros con afectaciones.

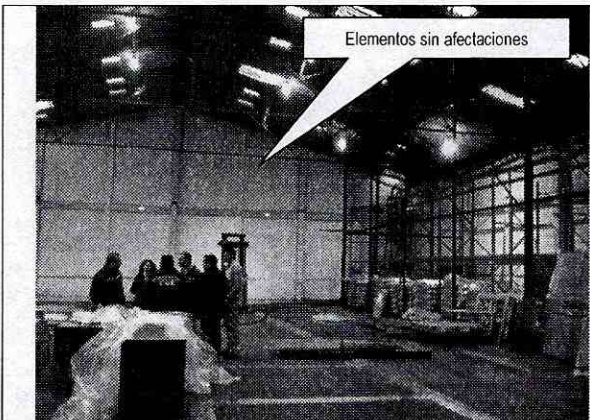
Elementos sin afectaciones

Foto 7. Vista general del interior del predio de la Calle 65A # 93-36, no se observan daños en los pórticos de concreto, ni en los muros.

Se destaca que la estabilidad estructural y la funcionalidad general de la edificación que se emplaza en el predio de la Calle 65A # 93-36, no se encuentran comprometidas en el corto plazo ante cargas normales de servicio por causa de las afectaciones generadas por el incendio registrado en la zona posterior del predio, el día 21 de enero de 2012.

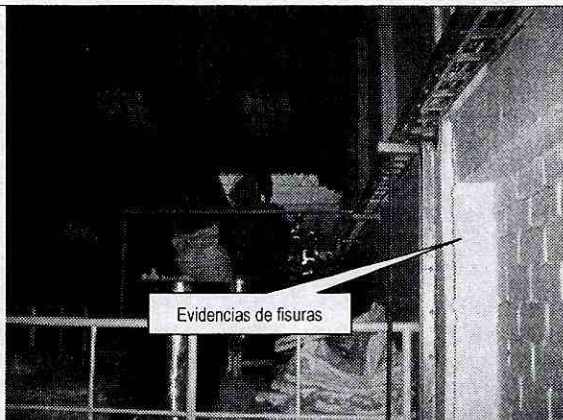
Evidencias de fisuras

Foto 8. Vista hacia el costado nor-este del predio de la Calle 65A # 93-28, se observan fisuras en columnas.

Se destaca que la estabilidad estructural y la funcionalidad general de la edificación que se emplaza en el predio de la Calle 65A # 93-28, no se encuentran comprometidas en el corto plazo ante cargas normales de servicio por causa de las afectaciones generadas por el incendio registrado en la zona posterior del predio, el día 21 de enero de 2012.

- A los responsables de las edificaciones emplazadas en la Calle 65A # 93-36 y Calle 65A # 93-28, Sector Catastral Álamos en la Localidad de Engativá, realizar un estudio detallado de patología, vulnerabilidad y reforzamiento estructural que permita conocer el grado o magnitud de la afectación interna en los elementos estructurales de las edificaciones, causados por el incendio registrado el día 21 de enero de 2012 en los predios de la Calle 66A # 95-35 y Calle 66A # 95-11. De igual manera, dichos estudios deben determinar las intervenciones a realizar en la totalidad de las estructuras para llevarlas a los niveles de seguridad establecidos en el Decreto 926 del 19 de marzo de 2010 y el Decreto 92 del 17 de Enero de 2011, Reglamento Colombiano de Construcción Sismo Resistente NSR-10, de acuerdo con la normatividad vigente para el barrio. Esto con el propósito de garantizar durante la vida útil del inmueble, las condiciones adecuadas para su uso.
