# DIAGNÓSTICO TÉCNICO No. DI - 6557 SUBDIRECCIÓN DE EMERGENCIAS COORDINACIÓN DE ASISTENCIA TÉCNICA **EVENTO SIRE 899691**

DIRECCIÓN:	Diagonal 33 Bis Sur # 1 - 25 Este Diagonal 33 Bis Sur # 1 - 31 Este Diagonal 33 Bis Sur # 1 - 39 Este Diagonal 33 A Sur # 1 - 32 Este	ÁREA DIRECTA:	0.0	0.03 Ha		
BARRIO:	Atenas	POBLACIÓN ATENDIDA:				
UPZ:	34 - 20 de Julio	FAMILIAS 5 ADULT	OS	13	NIÑOS	7
LOCALIDAD:	04 - San Cristóbal	PREDIOS EVALUADOS	2			
CHIP	AAA0002WJNX	DOCUMENTO REMISORIO CR		CR-1	4977

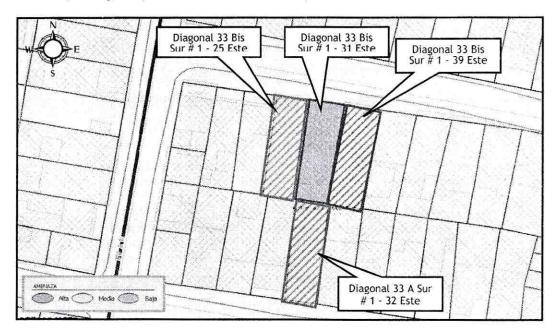
2000 y 469 de 2003), el sector donde se localizan dichos predios, presenta amenaza "Media" por procesos de remoción en masa. (Ver Figura 1).

Figura 1. Asignación del nivel de amenaza "Media" por fenómenos de remoción en masa para los predios localizados en la Diagonal 33 Bis Sur # 1 - 25 Este, Diagonal 33 Bis Sur # 1 - 31 Este y Diagonal 33 A Sur # 1 - 32 Este, Barrio Atenas de la Localidad de San Cristóbal, según el POT.

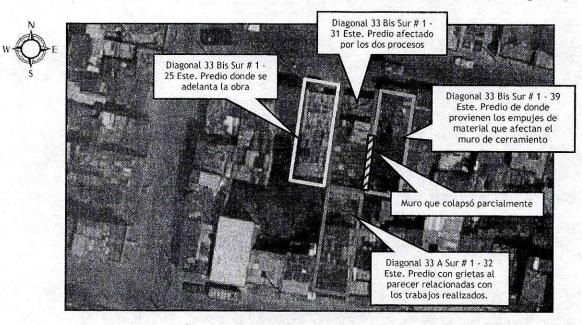
Hacia el costado occidental del predio de la Diagonal 33 Bis Sur # 1 - 31 Este, en el predio con nomenclatura Diagonal 33 Bis Sur # 1 - 25 Este, se está realizando la construcción de una edificación al parecer correspondiente a dos niveles, la cual se encuentra en el momento de la inspección visual en etapa de cimentación y construcción de la placa de entrepiso. Al parecer producto de las labores de excavación adelantadas para el emplazamiento de la edificación, se produjo el desconfinamiento del suelo de soporte de la vivienda emplazada en el predio de la Diagonal 33 Bis Sur # 1 - 31 Este, reflejándose en la presencia de grietas en pisos y muros con aberturas hasta de 2cm y longitudes que superan los 2.5m, situación comentada por los propietarios del predio afectado, que manifiestan que dichas grietas se presentaron al extraer abundante material de relleno del predio en construcción, situación que con base en la inspección visual no es posible precisar.

Adicionalmente hacia la parte posterior del predio de la Diagonal 33 Bis Sur # 1 - 31 Este, elevado en altura aproximadamente 4m, se emplaza el predio de la Diagonal 33 A Sur # 1 - 32 Este, en el cual se evidencia grietas en pisos y muros de aproximadamente 2.5cm y longitudes entre 2.0m y 2.5m, situación que puede estar asociada a asentamientos diferenciales del terreno sobre el cual se encuentra emplazada la vivienda, ó a la ejecución de las labores de construcción que se adelantan en el predio de la Diagonal 33 Bis Sur # 1 - 25 Este, situación que no es posible precisar con base en la inspección visual realizada. (Ver Figura 2).

Figura 2. Localización de los predios evaluados en atención al evento de emergencia.
