**DIAGNÓSTICO TÉCNICO DI – 6563**  
**SUBDIRECCIÓN DE EMERGENCIAS**  
**COORDINACIÓN DE ASISTENCIA TÉCNICA**  
**EVENTO No. 489143**

ATENDIÓ	MABEL CLARENA LESMES GÓMEZ			SOLICITANTE
COE:	24	MOVIL:		Comunidad
FECHA:	19 de diciembre de 2011	HORA:	11:30 p.m.	<b>VIGENCIA:</b> Temporal mientras no se modifiquen significativamente las condiciones físicas del sector

DIRECCIÓN:	Diagonal 97 A Sur No. 4 C – 16 Este	ÁREA DIRECTA:	0,1 Ha				
BARRIO:	El Virrey Última Etapa	POBLACIÓN ATENDIDA:	9				
UPZ:	58 – Comuneros	FAMILIAS	1	ADULTOS	6	NIÑOS	3
LOCALIDAD:	5 – Usme	PREDIOS EVALUADOS	1				
CHIP	AAA0029BPKC	DOCUMENTO REMISORIO	CR-15009

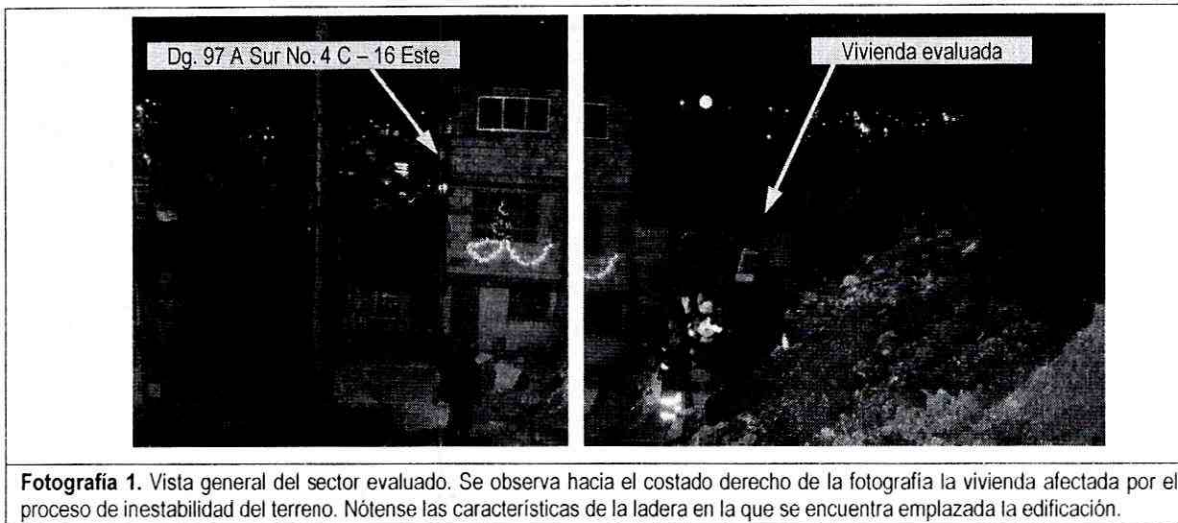
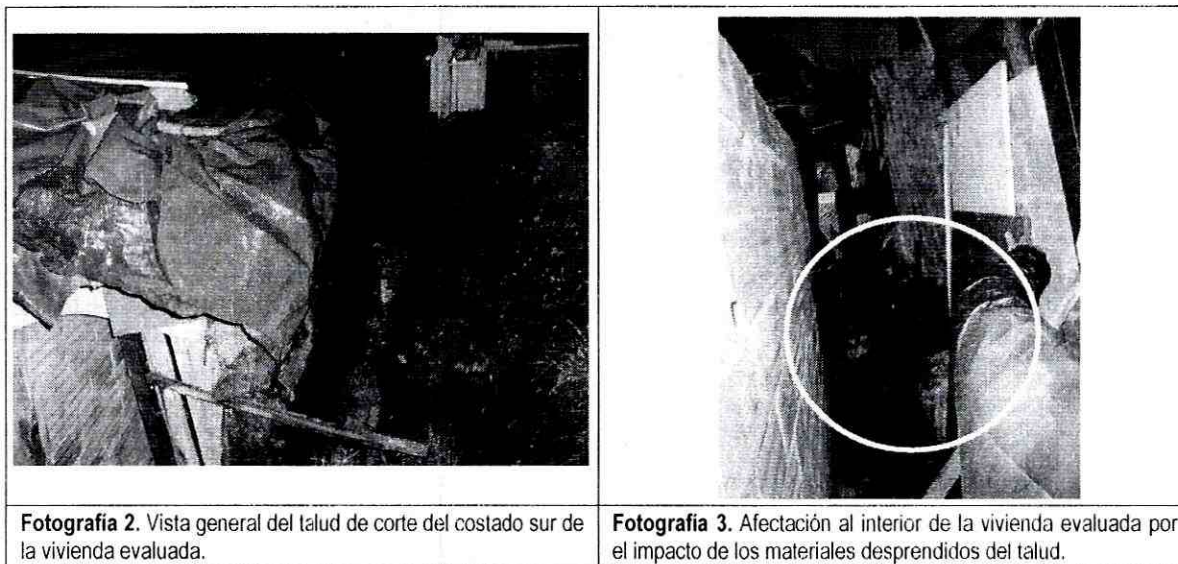
Se presentó el desprendimiento de aproximadamente 6,0 m<sup>3</sup> de materiales, predominantemente suelo residual, suelo orgánico, relleno antrópico y capa vegetal, desde un talud de corte de aproximadamente 1,5 m de altura. 6,0 m de longitud, inclinación de tendencia vertical y carente de obras de contención y drenaje superficial y subsuperficial. Este proceso de inestabilidad, de carácter local – superficial, causó la pérdida de verticalidad y colapso parcial del muro de cerramiento del costado sur de la vivienda vecina por el costado sur del predio emplazado en la Diagonal 97 A Sur No. 4 C – 16 Este, barrio El Virrey Última Etapa de la localidad de Usme, resultando comprometidas las estabilidad y habitabilidad de la edificación evaluada en el presente documento (**Fotografías 1 a 3**).

De acuerdo con lo observado, el proceso de inestabilidad fue detonado posiblemente por la saturación del terreno inducida por las fuertes lluvias de los últimos días y el vertimiento inadecuado de aguas lluvias provenientes del lote existente hacia el costado sur del predio, localizado topográficamente 2,0 o 3,0 m por encima del nivel de cimentación de la vivienda evaluada. Igualmente se considera que el proceso de inestabilidad del talud de corte fue favorecido por la naturaleza de los materiales que conforman el talud, la morfología del mismo y la carencia de medidas de contención y drenaje.

No.	NOMBRE	DIRECCIÓN	F	A	M	DAÑOS EN PREDIOS
1	Claudia Garzón	Costado sur del predio de la Dg. 97A Sur No. 4C 16 Este	1	6	3	Pérdida de verticalidad y colapso parcial del muro de cerramiento del costado sur de la edificación, por impacto de los materiales desprendidos del talud.

- Mantener evacuada la vivienda localizada al costado sur del predio ubicado en la Diagonal 97 A Sur No. 4 C – 16 Este, barrio El Virrey Última Etapa de la localidad de Usme.

- En caso de no existir restricciones o condicionamientos al uso del suelo, se recomienda al responsable predio ubicado hacia el costado sur de la vivienda de la Diagonal 97 A Sur No. 4 C – 16 Este, barrio El Virrey Última Etapa de la localidad de Usme, implementar acciones para el reforzamiento, mantenimiento y mejoramiento de la calidad de la construcción, así como las medidas necesarias para garantizar la estabilidad del talud de corte localizado hacia la parte sur del predio, actividades que deben ser ejecutadas con el apoyo de personal idóneo, garantizando que se cumplan los requerimientos establecidos en la normatividad vigente para el barrio, para lo cual se deben tramitar los permisos y licencias respectivos. Esto con el propósito de garantizar durante la vida útil del inmueble, las condiciones adecuadas para su uso.
