DIAGNÓSTICO TÉCNICO No. DI-6572
SUBDIRECCIÓN DE EMERGENCIAS
COORDINACIÓN DE ASISTENCIA TÉCNICA
EVENTO SIRE No. 114382

DIRECCIÓN:	Carrera 4 G Bis Este No. 97 - 21 Sur	ÁREA DIRECTA:	72 m ²		
BARRIO:	Comuneros	POBLACIÓN ATENDIDA:	1		
UPZ:	58 - Comuneros	FAMILIAS	1	ADULTOS	1
LOCALIDAD:	5 - Usme	PREDIOS EVALUADOS	1		
CHIP:	AAA0026SFZE	DOCUMENTO REMISORIO	CR-15068

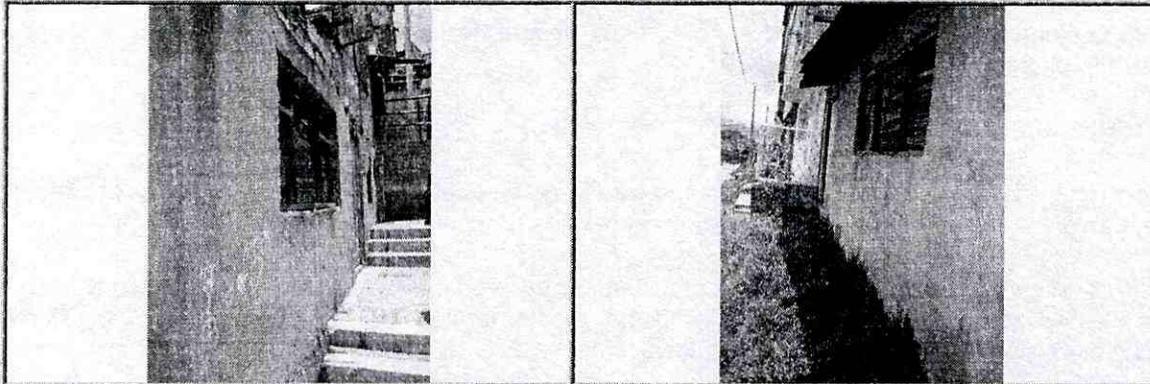
En la parte que está conformada en paneles prefabricados no se evidenciaron grietas, fisuras u otro tipo de patología que indique un compromiso de la estabilidad en el corto plazo, condición que con base en la inspección visual no es posible precisar, la parte que está en construcción no tiene condiciones habitables ya que no está terminada, y los muros aunque no tienen evidencias de fisuras, están montados de forma altamente vulnerable dado que carecen de elementos de confinamiento como viguetas y columnetas.

La parte de la vivienda que está en construcción evidencia un avanzado estado de deterioro, esto posiblemente se deba a que no ha sido terminada y está soportando el efecto de la intemperie dado que carece de cubierta, finalmente dadas las condiciones se presume que ha permanecido sin actividad constructiva durante varios meses.

Fotografías 1 y 2. Se muestra la fachada del costado oriental de la vivienda de la Carrera 4 G Bis Este No. 97 - 21 Sur, construida en mampostería de bloque de arcilla sin confinar. - Por otra parte, se observa la fachada del costado sur, construida en mampostería de bloque de arcilla sin confinar, en general el costado sur de la edificación se encuentra en proceso de construcción.

- En el caso de no existir restricciones y/o condicionamientos al uso del suelo para el predio, se recomienda a los responsables de la vivienda emplazada en el predio de la Carrera 4 G Bis Este No. 97 - 21 Sur, del barrio Comuneros, en la localidad de Usme, implementar medidas para garantizar la estabilidad de los taludes externos e internos del predio, además de acciones para el mantenimiento, reforzamiento y mejoramiento de la calidad de la vivienda, con el apoyo de personal idóneo, garantizando que se cumplan los requerimientos establecidos en la Ley 400 de 1997 en el Decreto No. 926 del 19 de marzo de 2010, Reglamento Colombiano de Construcción Sismo Resistente NSR-10, de acuerdo con la normatividad vigente para el barrio, para lo cual se deben tramitar los permisos y licencias respectivos. Esto con el propósito de garantizar durante la vida útil del inmueble, las condiciones adecuadas para su uso.

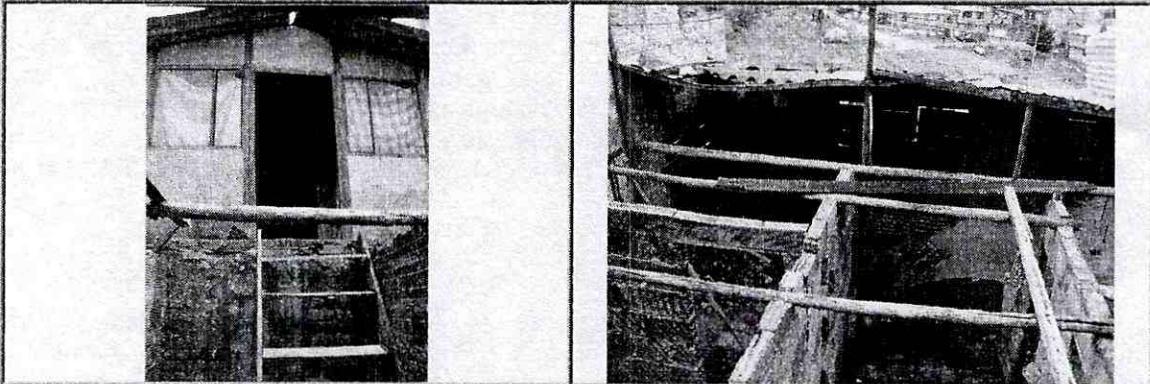
Al interior del predio, el talud de corte que escalona el terreno, tiene 2m de altura aproximadamente y 5m de longitud aproximadamente, es de tendencia vertical y está contenido con un muro de mampostería simple con combinaciones de tipos de bloques, encontrando de perforación horizontal y ladrillo prensado. Dicho muro, al

no ser una estructura monolítica, pudiera no ser una medida adecuada para soportar los empujes ejercidos por el terreno, donde adicionalmente no cuenta con sistemas para el manejo de las aguas de escorrentía subsuperficial, razón por la cual, favorece los procesos de filtración de agua al interior de la vivienda emplaza en el predio de la referencia, principalmente en los muros adyacentes al talud de corte. Adicionalmente la parte del nivel inferior al sur esta sin terminar de construir, ya que no tiene acabados y provista parcialmente de cubierta, su proyección es en mampostería simple sin refuerzo con bloques mampuestos de perforación horizontal, la construcción está posiblemente proyectada para dos niveles, dispuesta de tal forma que el segundo nivel se conecta a la misma altura con la parte posterior al norte del predio donde se emplaza la vivienda que está conformada en paneles prefabricados.

Fotografías 3 y 4. Se observa en el costado norte del predio una edificación de un nivel en sistema prefabricado, ubicado en la parte alta de un talud de corte provisto de un muro de contención de mampostería. Por otra parte, se observa hacia el costado sur de la vivienda una edificación en mampostería sin confinar, cubierta construida de manera parcial en teja de asbestocemento apoyada sobre entramado de madera.
