DIAGNÓSTICO TÉCNICO DI-6575
SUBDIRECCIÓN DE EMERGENCIAS
COORDINACIÓN DE ASISTENCIA TECNICA
APOYO INSTITUCIONAL
MUNICIPIO DE CABRERA - VEREDA LA PLAYA - FINCA SAN ISIDRO

REMOCIÓN EN MASA

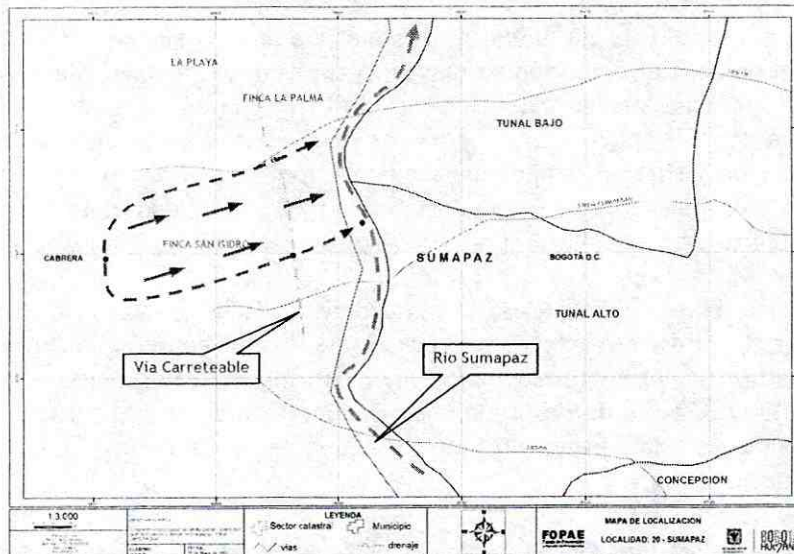
Se presenta un proceso de remoción en masa de carácter general que afectó una ladera de pendiente media que hace parte de la vertiente Occidental (margen izquierdo) del Río Sumapaz. El proceso de remoción en masa parece corresponder a un deslizamiento traslacional que afecta un área de aproximadamente 6,1 Hectáreas, en la cual los depósitos superficiales correspondientes a coluviones que se movilizan lentamente sobre un sustrato más duro correspondiente a areniscas y arcillolitas.

Figura 1. Localización Proceso de Remoción en masa, identificado en la Finca San Isidro, Vereda La Playa del Municipio de Cabrera, Departamento de Cundinamarca.

El ancho de la masa movilizada varía entre 100 y 160 metros, y la longitud a lo largo de la pendiente es de aproximadamente 430 metros. El volumen inestable corresponde aproximadamente a 600.000 metros cúbicos, y afecta una ladera de pendiente uniforme de aproximadamente 30° de inclinación, cubierta en su mayor parte por vegetación gramínea (pastos) y esporádicos individuos arbóreos, y corresponde a la Finca San Isidro. La ladera en mención presenta una severa afectación, caracterizada por importantes deformaciones y rasgos de inestabilidad tales como grietas, encharcamiento, escarpes secundarios, desplazamientos verticales y horizontales, etc.

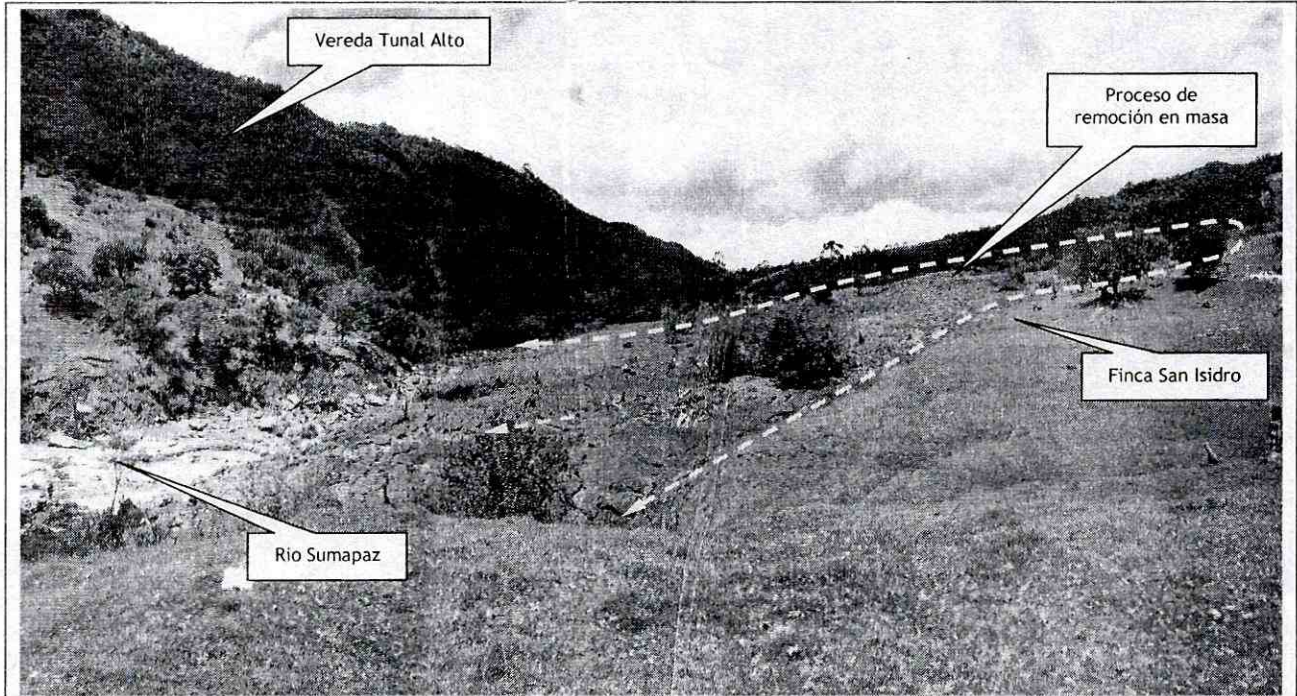
El proceso de inestabilidad que afecta la ladera, se presenta desde un escarpe principal de aproximadamente 150 metros de longitud, 10 metros de altura aproximadamente, de tendencia vertical, desarrollado sobre potentes bancos de areniscas medianamente meteorizadas y altamente fracturadas que buzan hacia dentro de la ladera con un ángulo aproximado de 10°. Las capas de areniscas alternan con secuencias conformadas por capas de arcillolitas varicoloreadas mediana a altamente meteorizadas. Las unidades de roca presentes (Areniscas y Arcillolitas), se encuentran cubiertas por gruesos depósitos de coluviones caracterizados por bloques y cantos angulares de areniscas embebidos dentro de una matriz arcillosa, saturada, de tonalidades amarillentas.

Foto 1. Vista panorámica del proceso de remoción en masa localizado en la Finca San Isidro de la Vereda La Playa del Municipio de Cabrera del Departamento de Cundinamarca.

- A la Alcaldía del municipio de Cabrera y al CREPAD de Cundinamarca, realizar de manera inmediata las acciones encaminadas a contratar la realización de un estudio integral del sector afectado por el proceso de inestabilidad evidenciado, en el que se contemplen las obras de emergencia y/o las medidas de estabilización inmediata de la ladera afectada por el proceso de

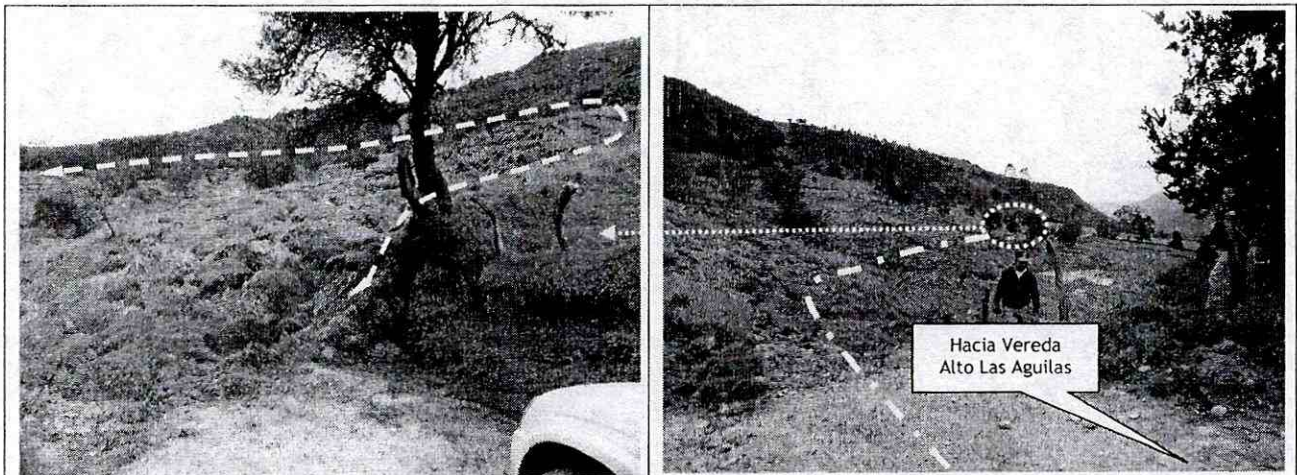
Hacia la parte media de la ladera, se localizaba el trazado vial que comunicaba la Vereda La Playa con la Vereda Alto Las Aguilas, la cual como resultado del proceso de inestabilidad descrito, sufrió una importante afectación, perdiéndose aproximadamente 150 metros de la banca vial y provocando la pérdida de funcionalidad y transitabilidad por esta vía, tanto de peatones como de vehículos.

Fotos 2 y 3. Vista del tramo vial afectado por el proceso de remoción en masa identificado en la Finca San Isidro de la Vereda El Playón, generando compromiso en su funcionalidad y su transitabilidad tanto de peatones como de vehículos; tramo vial, que se localizaba hacia la parte media de la ladera y que comunicaba la Vereda La playa con la Vereda Alto Las Aguilas, del Municipio de Cabrera.

- La funcionalidad y transitabilidad de la vía que comunica la Vereda La Playa con la Vereda Alto Las Águilas del Municipio de Cabrera, Departamento de Cundinamarca, a la altura de la Finca San Isidro, se encuentran comprometidas en la actualidad por el proceso de remoción en masa identificado en dicha Finca, y que ocasionó la pérdida de bancada en aproximadamente 150 m de longitud.

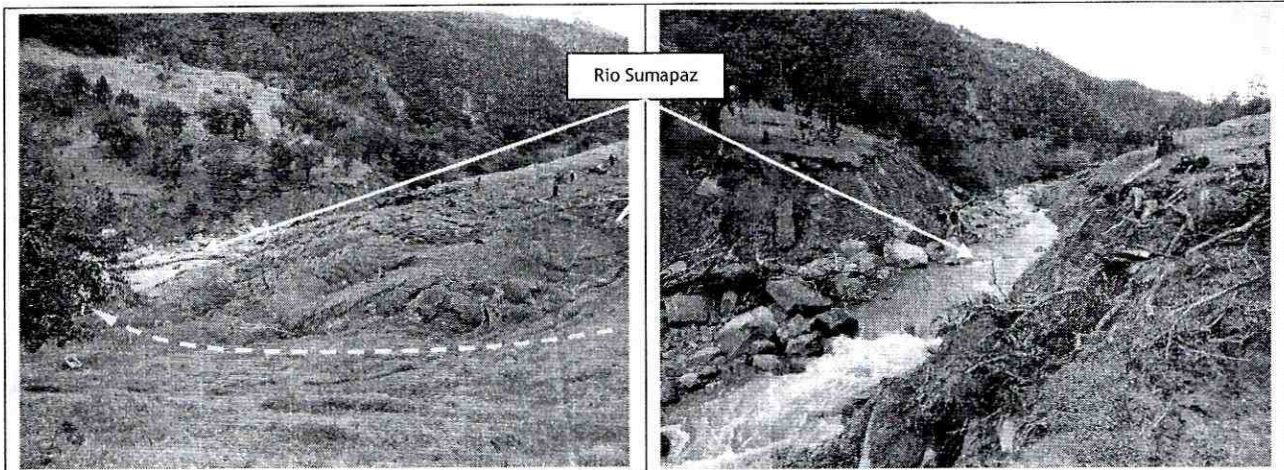
Adicionalmente, se destaca que el frente de la masa movilizada se desplazó hasta el Río Sumapaz, provocando al parecer el represamiento temporal del mismo, lo cual generó el levantamiento del nivel de las aguas, que saturaron los materiales presentes en ambas riveras del cauce; esta situación contribuyó a generar la ocurrencia de desprendimientos superficiales de material desde la parte baja de la ladera correspondiente a la vertiente Oriental (margen derecha) del Río Sumapaz, Vereda Tunal Alto, de la localidad de Sumapaz.

Fotos 4 y 5. Se aprecia que la masa movilizada se desplazó hasta el Río Sumapaz, provocando al parecer el represamiento temporal del mismo, lo cual generó el levantamiento del nivel de las aguas, situación contribuyó a generar la ocurrencia de desprendimientos superficiales de material desde la parte baja de la ladera correspondiente a la vertiente Oriental (margen derecha) del Río Sumapaz, Vereda Tunal Alto, de la localidad de Sumapaz.

- De presentarse un avance en el proceso de remoción en masa evidenciado, es posible que se presenten nuevos taponamientos del curso del río Sumapaz a la altura de la Finca San Isidro, lo cual aumentará la condición de riesgo de presentarse el represamiento y afectación en su entorno y aguas abajo por el desencadenamiento de avenidas torrenciales o “avalanchas que comprometería la habitabilidad y estabilidad de las viviendas, y la funcionalidad de las obras de infraestructura (Vías, puentes, redes, construcciones etc), localizadas principalmente en la zona de ronda del Sumapaz, y en áreas aledañas.

- A los habitantes del sector realizar un seguimiento permanente de las características del cauce del Río Sumapaz, relacionadas con cambios repentinos en su caudal, represamientos u otros cambios importantes, e informar a la Alcaldía del municipio de Cabrera y al CREPAD de Cundinamarca de dichas situaciones.

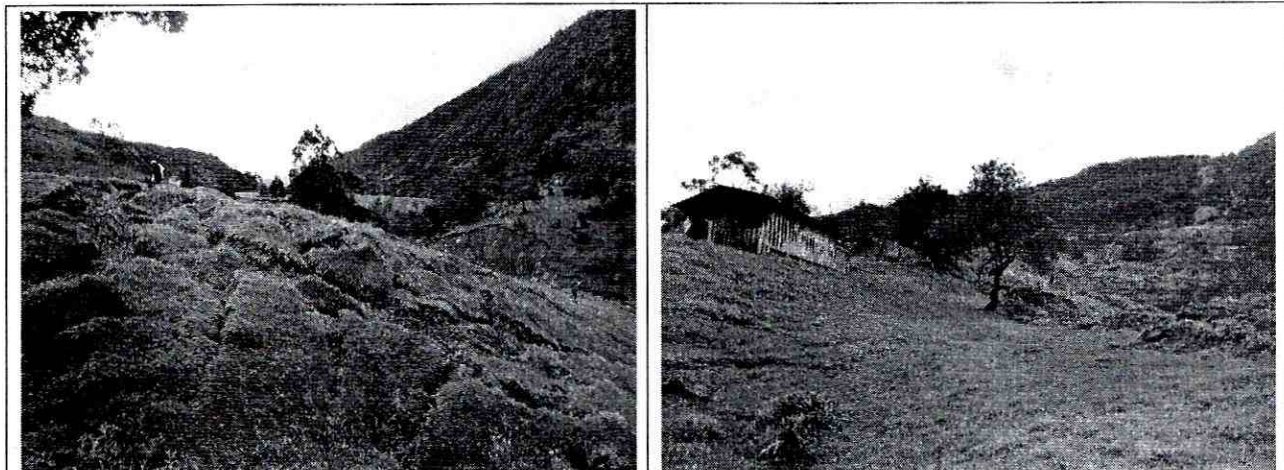
Las grietas presentes en la masa movilizada, se disponen en dirección transversal y longitudinal respecto a la pendiente del terreno, con longitudes variables, de varias decenas de metros, aberturas que pueden superar 1 metro, y profundidades de hasta 2 metros; Adicionalmente, se presentan múltiples escarpes secundarios con desplazamiento vertical y horizontal que se manifiestan como escalonamientos del terreno, que permiten identificar la actividad del proceso. Adicionalmente se observa hacia la parte media de la masa movilizada varios encharcamientos provocados por el agua que discurre desde la parte alta a través de la masa inestable. Se destaca que desde la parte alta de la ladera se originan pequeños cursos de agua que discurren ladera abajo y que contribuyen a la saturación de los suelos y a generar condiciones de inestabilidad.

Se destaca que hacia el costado Sur de la masa inestable, y a una distancia aproximada de 10 metros del escarpe lateral del proceso de remoción en masa identificado, se emplaza una vivienda de un nivel construida en madera con cimentación palafítica y cubierta liviana en tejas de Zinc soportada sobre entramado de madera que se apoya sobre los muros perimetrales de la vivienda en mención. De acuerdo con la inspección visual no se evidencia ningún tipo de afectación en el corto plazo bajo cargas normales de servicio, que comprometa la estabilidad y habitabilidad de la misma, aunque no se descarta que de producirse un avance lateral del proceso esta situación pueda cambiar.

Foto 6. Vista de las grietas presentes en la masa movilizada del proceso de remoción en masa identificado en la Finca San Isidro de la Vereda La Playa, las cuales se encuentran dispuestas dirección transversal y longitudinal respecto a la pendiente del terreno, con longitudes variables, alcanzando hasta varias decenas de metros.

Foto 7. Vivienda de la Finca San Isidro, de la Vereda La Playa, localizada en la parte media de la ladera, en una distancia cercana a 10 m del escarpe lateral del proceso de remoción en masa identificado en dicha Finca. Sin embargo se destaca que no se evidenció compromiso en su habitabilidad ni estabilidad en el corto plazo bajo cargas normales de servicio.

- La habitabilidad y estabilidad de la vivienda emplazada en la Finca San Isidro, de la Vereda La Playa, del Municipio de Cabrera, Departamento de Cundinamarca, no presentan compromiso en el corto plazo bajo cargas normales de servicio, por el proceso de remoción en masa identificado en dicha Finca. Sin embargo, es posible que en el mediano plazo ante un posible avance lateral del proceso de remoción en masa en cemento, pueden verse comprometidas su estabilidad y habitabilidad.

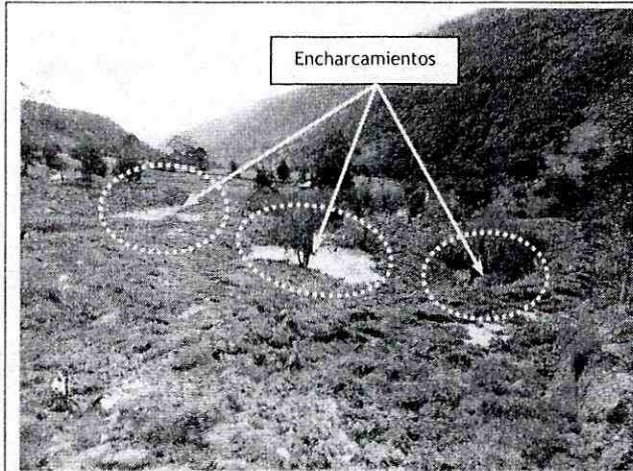
Foto 8. Se observa hacia la parte media de la masa movilizada varios encharcamientos provocados por el agua que discurre desde la parte alta a través de la masa inestable.

Adicionalmente, el estudio en mención deberá contemplar las obras a ejecutar para el manejo adecuado de las aguas de escorrentía superficial y sub-superficial de la ladera, y del cauce del río Sumapaz. Dicho estudio deberá estar soportado técnicamente por los profesionales especialistas en las áreas que se requieran y que garanticen idoneidad mediante los estudios y análisis que se consideren apropiados, que demuestren suficientemente que las obras propuestas garanticen un factor de seguridad apto para la estabilidad de la ladera y frente a la ocurrencia de avenidas torrenciales.

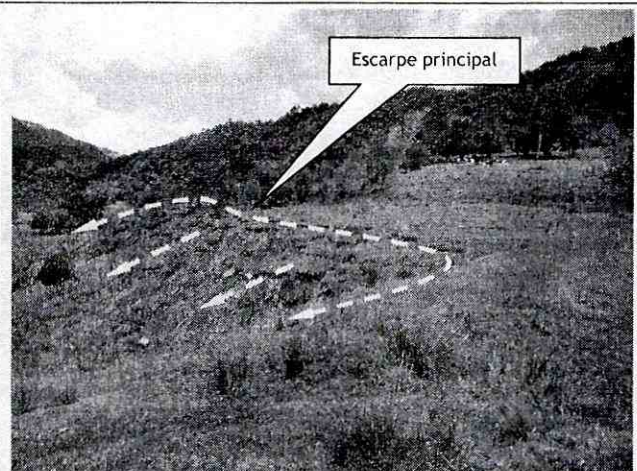
Foto 9. Se aprecia el escarpe principal del proceso de remoción en masa objeto del estudio.

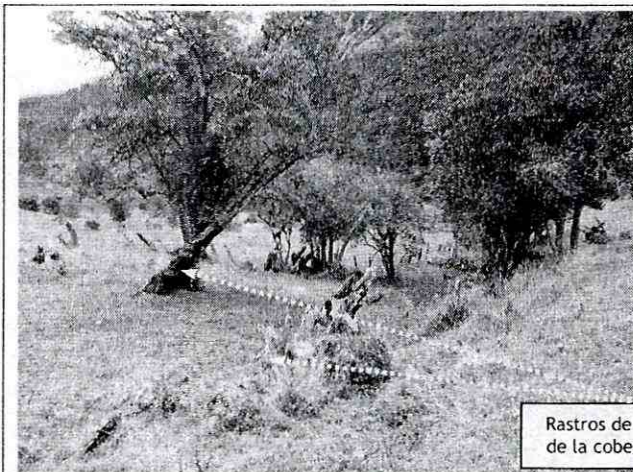
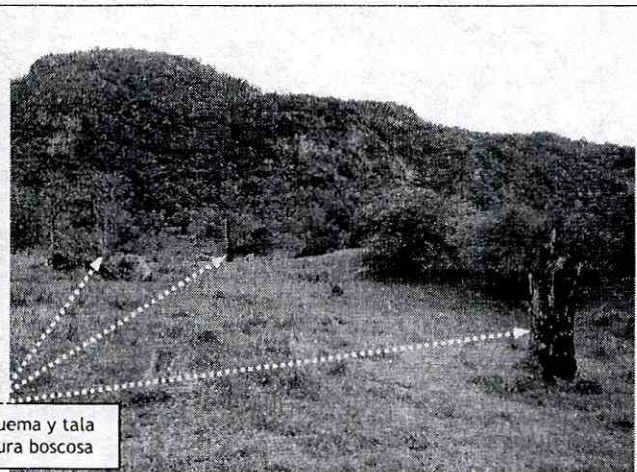
Rastros de quema y tala de la cobertura boscosa

- La intensa intervención antrópica evidenciada en la zona por la tala y quema de la cobertura boscosa nativa para adecuar el sector como potreros; adicionalmente se provocó una intervención antrópica debida a la apertura y funcionamiento de la vía que comunica la vereda La Playa con la vereda Las Aguilas, en la cual además no se aprecian medidas geotécnicas de contención ni sistemas para el manejo adecuado de los drenajes de las aguas superficiales y sub-superficiales.

Fotos 10 y 11. Se aprecia la intervención antrópica en la zona por la tala y quema de la cobertura boscosa nativa posiblemente para la adecuación de potreros en el sector.
