DIAGNÓSTICO TÉCNICO DI - 6580
SUBDIRECCIÓN DE EMERGENCIAS
COORDINACIÓN DE ASISTENCIA TÉCNICA
EVENTOS SIRE No. 964131

DIRECCIÓN	Carrera 18A#151-36	ÁREA DIRECTA	100 m ²		
SECTOR CATASTRAL	Las Margaritas	POBLACIÓN ATENDIDA	74		
UPZ	13 Los Cedros	FAMILIAS	ADULTOS	NIÑOS	63
LOCALIDAD	Usaquén	PREDIOS EVALUADOS	1		
CHIP	AAA0116YSRU	OFICIO REMISORIO	CR-15130

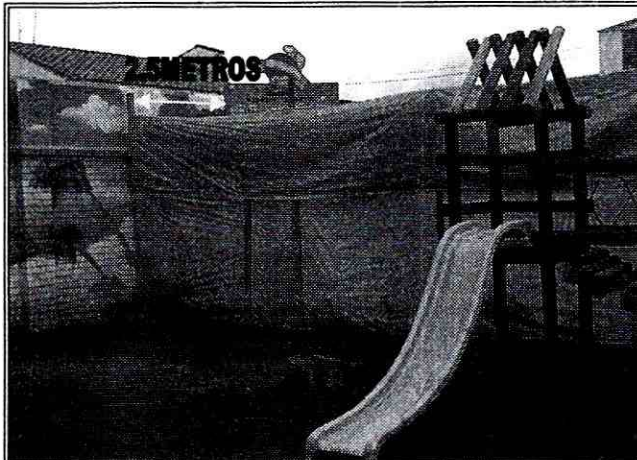
Se presentó un desprendimiento de material en un talud de corte que según lo observado hace parte de las obras de excavación que se adelantan en el predio de la Carrera 18A # 151-26. El volumen involucrado en el desprendimiento es de aproximadamente 4m³ de material, el cual al deslizarse se depositó al interior de las excavaciones, deslizamiento que afectó el muro de cerramiento del costado sur-oriental de la vivienda de la carrera 18A#151-36, el cual se ubica en la parte alta del talud mencionado, adicionalmente también se afectó la zona de patio de la edificación (la cual es una zona de recreación), el talud de corte en concreto tiene una pendiente cercana a los 90°, altura aproximada de 2 metros y una longitud cercana a los 9 metros. Según lo observado, el talud de corte antes descrito fue realizado en desarrollo de las obras de construcción que se adelantan en el predio de la Carrera 18A # 151-26.

Foto 3. Se observa afectación de 2.5 metros aproximadamente de la zona del patio en la parte interna del predio de la carrera 18A#151-36 donde funciona el Jardín Infantil Semillitas de Amor.

- Al responsable y/o responsables del predio de la Carrera 18A#151-36, Sector Catastral Las Margaritas de la Localidad de Usaquén, acatar la recomendación de restricción temporal y preventiva de la zona del costado sur de la vivienda, hasta tanto se garanticen las condiciones de estabilidad y funcionalidad de la misma.
- A la Alcaldía Local de Usaquén desde su competencia, adelantar las acciones administrativas tendientes para que los responsables del predio de la Calle 18A# 151 - 26,

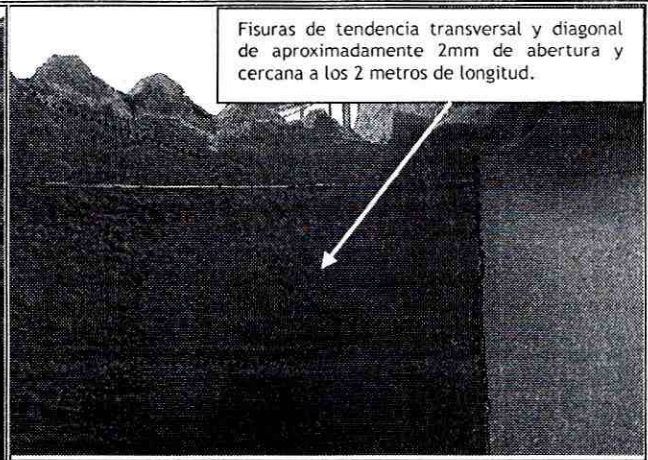
La edificación existente en el predio ubicado en la carrera 18A#151-36 del sector catastral las Margaritas de la Localidad de Usaquén donde funciona el Jardín infantil Semillitas De Amor, es una edificación de dos niveles (2) construida en lo que según la inspección visual es mampostería parcialmente confinada, con cubierta liviana en lo que comúnmente se conoce teja de barro que es soportada sobre los muros de cerramiento con entramados en madera, Adicionalmente se evidencian fisuras en el costado sur de la vivienda de tendencia transversal y diagonal de una longitud cercana a los 2 metros y una abertura aproximada de 2mm las cuales se concentran principalmente en el costado sur occidental de la misma.

Foto 4. Se observan fisuras de tendencia transversal y diagonal en el costado sur -occidental del predio de la carrera 18A#151-36.
