DIAGNÓSTICO TÉCNICO No. DI-6585
SUBDIRECCIÓN DE EMERGENCIAS
COORDINACIÓN DE ASISTENCIA TÉCNICA
RADICADO 2012ER7902
EVENTO 932331

DIRECCIÓN:	Carrera 4 # 7-05 Sur	ÁREA DIRECTA:	100 m ²				
BARRIO:	Camino Viejo	POBLACIÓN ATENDIDA:	5				
UPZ:	33-Sosiego	FAMILIAS	1	ADULTOS	3	NIÑOS	2
LOCALIDAD:	4-San Cristóbal	PREDIOS EVALUADOS	2				
CHIP:	AAA0000HJNN	DOCUMENTO REMISORIO	CR-15142

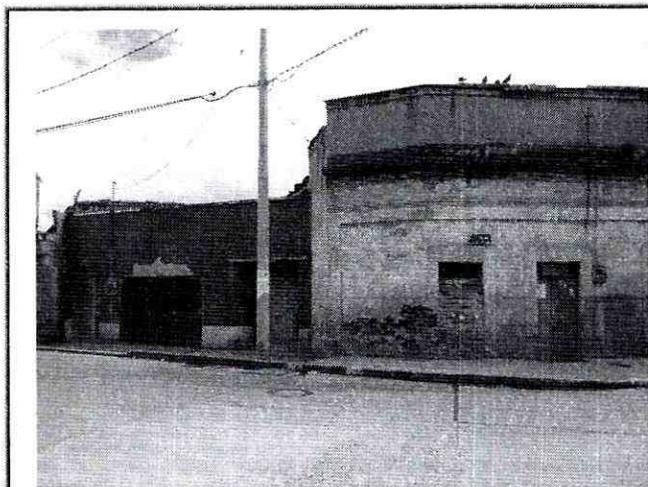
Foto 1. Fachadas principales de los predios de la carrera 4 # 7-05 Sur y la Calle 7 # 4-07 Sur en el barrio Camino Viejo de la localidad de San Cristóbal.

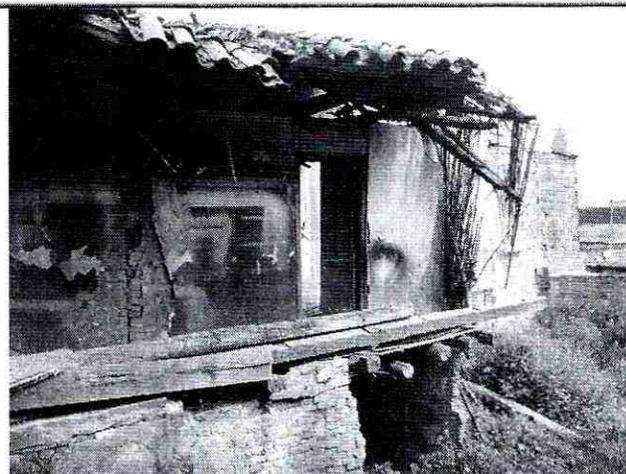
El predio de la Calle 7 # 4-07 Sur, corresponde a una vivienda de un (1) nivel, cuya estructura principal está conformada de igual manera por muros en adobe, presenta una cubierta en teja de barro apoyada en un entramado en madera, los cuales presentan un total deterioro y pudrición severo que se refleja en desintegración de varios de sus muros, pérdida parcial del pañete, agrietamiento de tendencia vertical y horizontal con aberturas cercanas a 1 mm y colapsos parciales de cubierta con elementos inestables expuestos a una potencial caída hacia el interior del predio (ver fotografía 2), dichas afectaciones posiblemente están asociadas con el tipo de material que la componen, la exposición a la intemperie y la falta de mantenimiento, razones por las cuales la estabilidad y habitabilidad de la estructura se encuentra comprometidas en la actualidad.

Foto 2. Estructura al interior del predio de la calle 7 # 4-07 Sur.

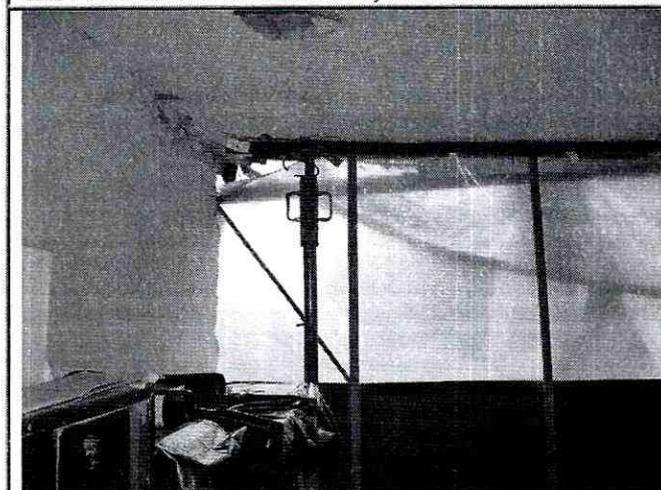
Se presentó el colapso parcial del muro de cerramiento localizado al costado occidental del predio ubicado en la carrera 4 # 7-05 Sur, barrio Camino Viejo de la localidad de San Cristóbal, dicho colapso se generó en el segundo nivel de la vivienda, en una de sus habitaciones, al momento de la visita técnica ya se encontraba deshabitada, el propietario del predio el señor Guillermo Garzón, realizó un apuntalamiento de la cubierta colocando un paral metálico y dos listones en madera para sostenerla en ese sector y evitar que la misma colapsara por falta de soporte, dicha vivienda presenta un deterioro severo de los elementos estructurales, tanto en muros interiores como en los elementos de cubierta asociados posiblemente a la edad de la construcción que oscila entre los 50 años y su tipología estructural, adicionalmente realizando una verificación del predio colindante al costado occidental, dicho predio presenta colapsos parciales de cubierta y de sus muros posiblemente asociados de igual manera a la edad de la construcción que supera los 50 años y su tipología estructural, por lo que se recomienda tanto para el predio de la Carrera 4 # 7-05 Sur como para el de la Calle 7 # 4-07 Sur la evacuación temporal y preventiva por el grado de compromiso en su estructura y el potencial colapso parcial y/o total de las mismas.

Entre las posibles causas que generaron los colapsos parciales tanto del muro de la vivienda emplazada en el predio de la Carrera 4 # 7-05 Sur, como los colapsos parciales de muros interiores, cielo raso y cubierta de la vivienda emplazada en el predio de la Calle 7 # 4-07 Sur, están la edad de las construcciones que posiblemente supera los 50 años, su tipología estructural, el alto grado de deterioro de todos los elementos estructurales y no estructurales y a que no se han acatado las recomendaciones dadas en el DI-4694 de agosto de 2010, por lo anterior, es posible que de no adelantarse las medidas pertinentes para el mantenimiento de las estructuras de las viviendas evaluadas, se podrían presentar el aumento progresivo del deterioro de las mismas conllevando a la caída de los elementos de cubierta que se encuentran inestables, caída de segmentos de la torta en mortero del cielorraso y el colapso de los elementos de madera que conforman los pasillo de circulación al interior de las mismas.

Foto 3. Muro de cerramiento del predio de la carrera 4 # 7-05 Sur ubicado costado nor-occidental que colapso y colinda con el predio de la calle 7 # 4-07 sur

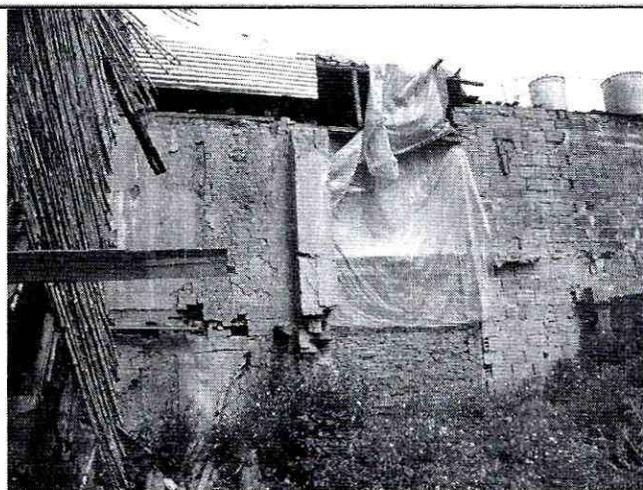
Foto 4. Parte posterior donde se presentó el colapso parcial del muro en la vivienda emplazada en el predio de la carrera 4 # 7-05 Sur, visto desde interior parte posterior del predio de la calle 7 # 4-07 Sur.
