DIAGNÓSTICO TÉCNICO DI-6809
SUBDIRECCIÓN DE EMERGENCIAS
COORDINACIÓN DE ASISTENCIA TÉCNICA
EVENTO 1346580

DIRECCIÓN	Calle 69B No. 70-71 Manzana 04 – Lote 48 (SDP - UAECD) Calle 69B No. 70-65 Manzana 04 – Lote 49 (SDP – UAECD)	ÁREA DIRECTA	592 m ²		
BARRIO	Palo Blanco	POBLACIÓN ATENDIDA:		45	
UPZ	26 – Las Ferias	FAMILIAS	1	ADULTOS	45
LOCALIDAD	10 – Engativá	PREDIOS EVALUADOS	2		
CHIP	AAA0059RCLF AAA0059RCMR	OFICIO REMISORIO	CR-15814

Se presentó una conflagración en el tercer nivel de la edificación emplazada en el predio con nomenclatura Calle 69B No. 70-71 en el Barrio Palo Blanco de la Localidad de Engativá, la cual hace parte de las instalaciones de la fábrica de muebles denominada EMPHASIS Diseño y Decoración.

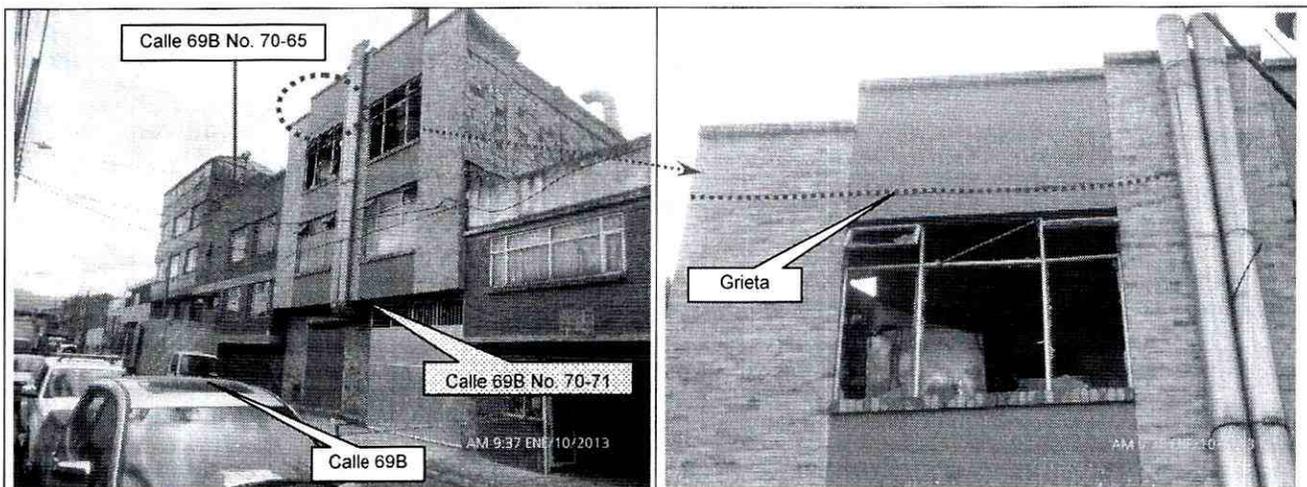
Fotos 1 y 2. Vista panorámica de las edificaciones emplazadas en los predios con nomenclatura Calle 69B No. 70-71 y Calle 69B 70-65 del Barrio Palo Blanco, de la Localidad de Engativá, donde se encuentran las instalaciones del EMPHASIS Diseño y Decoración. De igual forma se aprecia una grieta de tendencia longitudinal entre la dilatación del muro de culata y la viga de corona de la edificación del predio de la Calle 69B No. 70-71.

- En el corto plazo, se puede presentar caída de escombros y el colapso del muro de culata que hace parte de la fachada de la edificación del predio con nomenclatura Calle 69B No. 70-71, por causa del agrietamiento y la deflexión identificada en el mismo.

- Al responsable y/o los responsables del predio con nomenclatura Calle 69B No. 70-71, del Barrio Palo Blanco de la Localidad de Engativá, realizar el retiro controlado de los elementos de cubierta y muros afectados durante el incendio, de modo que se mitiguen los riesgos que pueden generar dichos elementos; operaciones en las cuales se deben cumplir los niveles de seguridad exigidos por la normativa y garantizando que se cumplan los requerimientos establecidos en el Decreto No. 926 del 19 de marzo de 2010 y Decreto 340 del 13 de Febrero de 2012, Reglamento Colombiano de Construcción Sismo Resistente NSR-10, de acuerdo con la normatividad vigente para el barrio, para lo cual se deben tramitar los permisos y licencias respectivos y contar con la asesoría de personal competente.

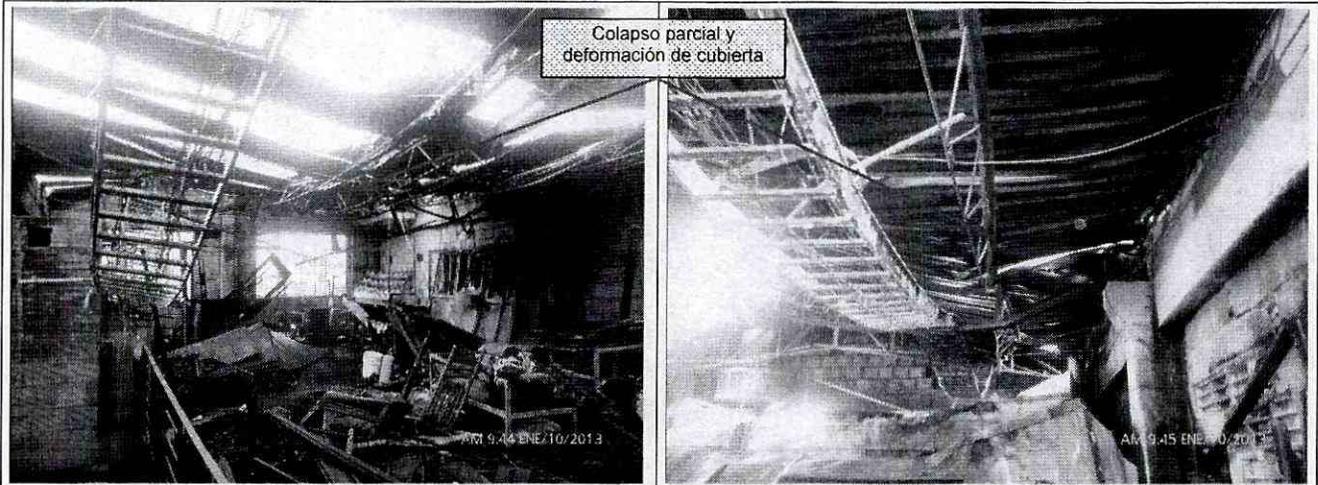
De acuerdo con la inspección visual y evaluación cualitativa, realizada al predio localizado en la Calle 69B No. 70-71 en el Barrio Palo Blanco de la Localidad de Engativá, se observó afectación directa en un 100% sobre las cerchas metálicas que sostienen las tejas termo-acústicas, la cual presenta un alto riesgo de colapso parcial y/o total hacia el interior del tercer nivel de la bodega, situación que compromete en la actualidad la funcionalidad de esta área bajo cargas normales de servicio y ante la acción de cargas dinámicas (sismo u otros), razón por la cual se recomendó la restricción de uso del tercer nivel de la edificación en comento; también en el área donde se presentó el incendio, se identificó la rotura de algunos bloques de arcilla de perforación horizontal y rotura de vidrios tanto en fachada como en la parte posterior del tercer nivel, los cuales estuvieron expuestos a altas temperaturas, así como daños a equipos e insumos utilizados para la fabricación y pintura de muebles. Adicionalmente, se identificó una grieta de tendencia longitudinal entre la dilatación del muro de culata y la viga de corona en una longitud aproximada de 4 m y con abertura cercana a 1 cm, generando adicionalmente la deflexión del mismo, por lo que es posible se presente el colapso de la culata y la caída de escombros hacia el sendero peatonal y el carril del costado Sur de la vía correspondiente a la Calle 69B Sur, comprometiendo la transitabilidad del mismo frente a las instalaciones de EMPHASIS Diseño y Decoración. Dichas restricciones deben mantenerse hasta tanto se tomen por parte de los responsables del predio las acciones correctivas necesarias encaminadas a garantizar la estabilidad de la zona afectada, las cuales se deben desarrollar de acuerdo a la normatividad vigente, tramitando los permisos y licencias respectivos que garanticen la estabilidad estructural y funcionalidad de la edificación evaluada.

Fotos 3 y 4. Se aprecia el colapso parcial y la deformación de la cubierta del predio con nomenclatura Calle 69B No. 70-71 del Barrio Palo Blanco de la Localidad de Engativá.

- En corto plazo y en caso de no implementarse adecuadas medidas para el retiro controlado de los elementos desprendidos de la cubierta y la reposición de las tejas afectadas, así como de las cerchas metálicas que dan soporte a la cubierta ubicada en el tercer nivel de la edificación emplazada en el predio con nomenclatura Calle 69B No. 70-71, es posible se presente el colapso total de la cubierta, que por la conflagración se vio afectada dejándola inestable, comprometiendo la estabilidad y habitabilidad del tercer nivel de la edificación en comento.
