DIAGNÓSTICO TÉCNICO No. DI-6811 SUBDIRECCIÓN DE EMERGENCIAS COORDINACIÓN DE ASISTENCIA TÉCNICA EVENTO SIRE No. 1350211

PREDIO:	Avenida Boyacá – Carrera 97 Sur	ÁREA DIRECTA: 80			80 n	30 m²			
SECTOR CATASTRAL:	El Mochuelo Oriental	POBLACIÓN ATENDIDA: 50			50	60			
UPZ:	63 - El Mochuelo	FAMILIAS 0 ADULTO		os	50	NIÑOS	0		
LOCALIDAD:	19 - Ciudad Bolívar	PREDIOS EVALUADOS 1							
COORDENADAS:	X:94692,42 - Y:91906,02	DOCUMENTO REMISORIO CR-15826				15826

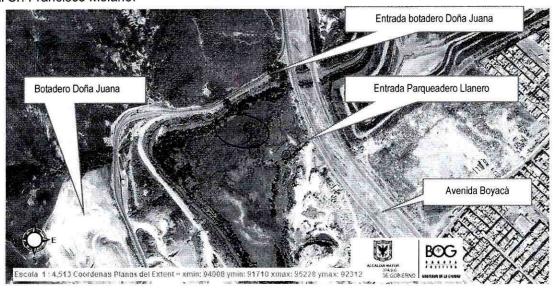
Figura 1. Predio denominado "Parqueadero Llanero" localizado a la altura de la Avenida Boyacá con Calle 97 Sur, en el Sector Catastral El Mochuelo Oriental de la Localidad de Ciudad Bolívar.

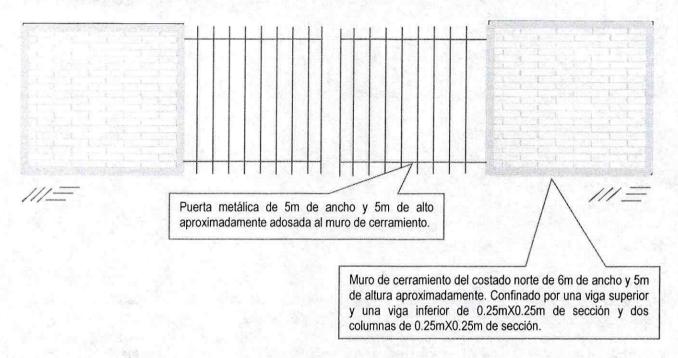
5. ESQUEMA ESTRUCTURA:

Se presenta perdida de verticalidad del muro de cerramiento ubicado en el costado norte de la portería de ingreso al predio evaluado, dicha perdida de verticalidad no es permanente sino que se presenta ante la apertura de una puerta metálica de 4 m de altura y 4 m de ancho aproximadamente adosada al muro. Dicho muro de cerramiento tiene una dimensión de 6 m de ancho y 5 m de alto aproximadamente y hace parte integral de la portería de

ingreso al predio denominado "Parqueadero Llanero", donde se parquean vehículos de la Empresa Aguas Bogotá. Este muro se encuentra construido con mampostería de bloque de concreto, dos columnas de concreto reforzado de 5 m de altura aproximadamente y dos vigas de concreto reforzado, una de las cuales sirve de coronación y la otra hace parte de la cimentación del muro en comento.

Entre las posibles causas que generaron las afectaciones identificadas en el presente informe se encuentran deficiencias constructivas relacionadas principalmente con una inadecuada cimentación o apoyo del muro de cerramiento evaluado.

- Al responsable o responsables del predio donde funciona el "Parqueadero Llanero" ubicado en la Avenida Boyacá con Calle 97 Sur, en el Sector Catastral El Mochuelo Oriental de la Localidad de Ciudad Bolívar, mantener la restricción parcial de uso de una franja de 10m x 20m aproximadamente, área que fue señalizada durante la visita técnica del FOPAE, hasta tanto se implementen por parte de los responsables del predio las medidas correctivas necesarias que mitiguen la condición de riesgo y garanticen la estabilidad estructural y funcionalidad del muro evaluado.

- A los responsables del predio, en caso de no existir restricciones, adelantar las intervenciones tendientes a reparar o rehabilitar los elementos estructurales y no estructurales que conforman el muro de cerramiento ubicado en el costado norte de la portería de ingreso al "Parqueadero Llanero" ubicado en la Avenida Boyacá con Calle 97 Sur, en el Sector Catastral El Mochuelo Oriental de la Localidad de Ciudad Bolívar, con el fin de devolverle a dicha construcción las condiciones de estabilidad estructural y funcionalidad. Estas actividades deberán realizarse con apoyo de personal idóneo, garantizando que se cumplan los requerimientos establecidos en los Decretos 926 de 2010 y 340 de 2012, Reglamento Colombiano de Construcción Sismo Resistente, de acuerdo con la normatividad vigente, para lo cual se deben tramitar los permisos y licencias respectivos.
