DIAGNÓSTICO TÉCNICO DI - 6602
SUBDIRECCIÓN DE EMERGENCIAS
COORDINACIÓN DE ASISTENCIA TÉCNICA
EVENTO SIRE No. 778936

DIRECCIÓN	Carrera 2A Este No. 48Q-43 Sur	ÁREA DIRECTA	400 m ²		
BARRIO	Diana Turbay	POBLACIÓN ATENDIDA	76		
UPZ	55 - Diana Turbay	FAMILIAS	16	ADULTOS	44
		NIÑOS	32		
LOCALIDAD	18 - Rafael Uribe Uribe	PREDIOS EVALUADOS	11		
CHIP	AAA0010TYKL	OFICIO REMISORIO	CR-15190

REMOCIÓN EN MASA

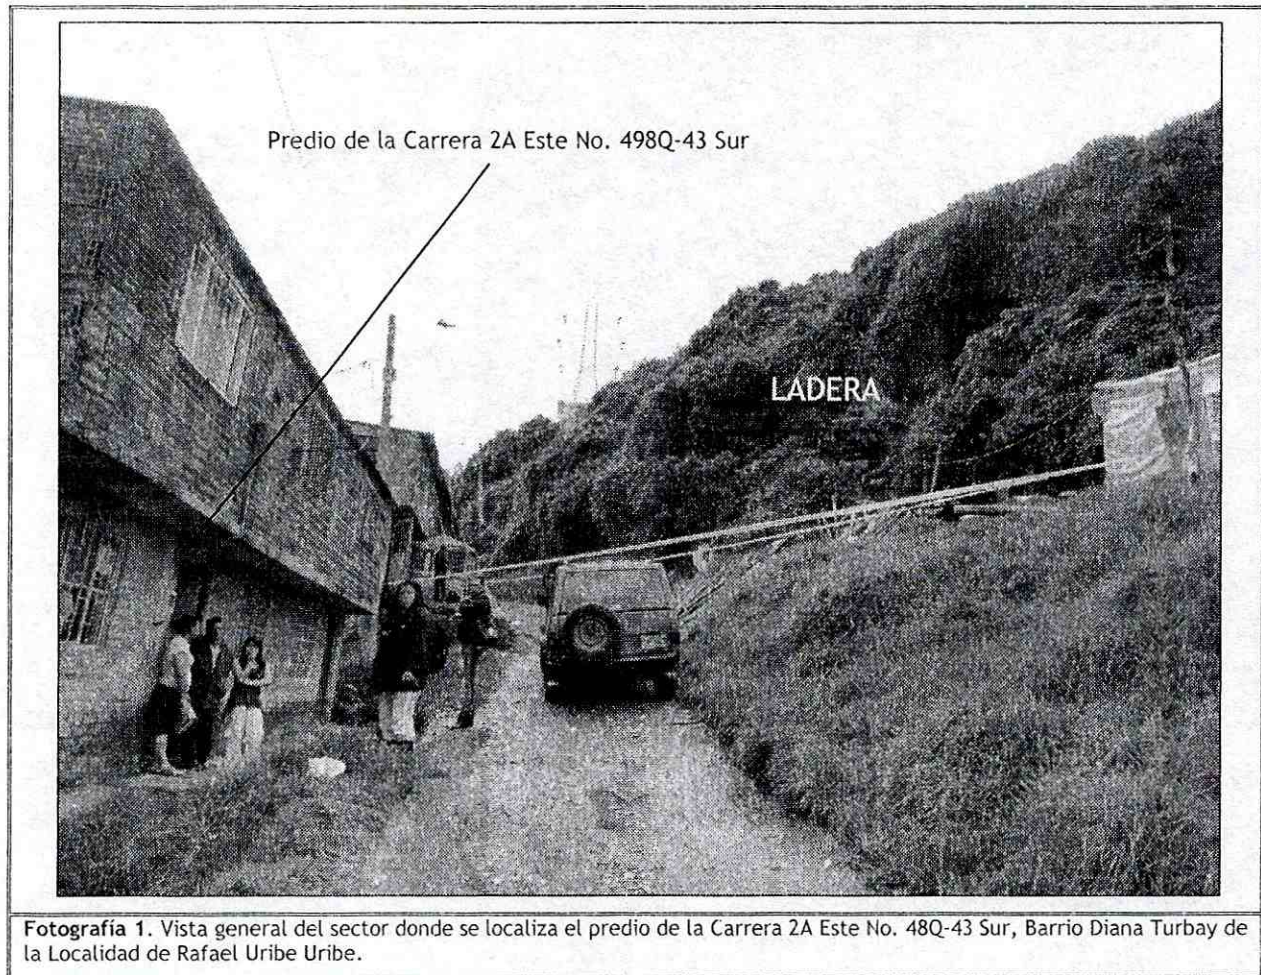
Se presentaron desprendimientos de algunos fragmentos rocosos angulares (con aristas entre 0.50 metros a 1,50 metros), los cuales se desprendieron de una ladera localizada al costado oriental de la vía de acceso peatonal al sector de la Calle 48R Sur; ladera que cuenta con aproximadamente 10 metros de altura, tendencia vertical y longitud de aproximadamente 80 metros, a lo largo de los cuales no se identificaron medidas para dar manejo a las aguas de escorrentía, como tampoco medidas de protección y/o estabilización. Los fragmentos rocosos, se depositaron sobre la vía de acceso peatonal localizada en la Calle 48R Sur y un fragmento impactó el costado sur occidental del primer nivel de la vivienda emplazada en el predio de la Carrera 2A No. 48Q-43 (predio que se localiza al costado occidental de la vía de la Calle 48R Sur), sin generar ningún compromiso en la estabilidad estructural de dicha vivienda.

En la parte baja de la ladera y al costado occidental de la misma, se emplaza la vía de acceso de peatones localizada en la Calle 48R Sur, la cual en el sector evaluado corresponde a una vía en afirmado, en la que no se observaron medidas para dar manejo a las aguas de escorrentía superficial y en la que es evidente el deterioro a causas de la falta de mantenimiento en la misma, resaltando que la transitabilidad de dicho sector de la vía se encuentra comprometida por los desprendimientos de roca identificados y descritos anteriormente. Por otra parte, contiguo a la vía de acceso localizada en la Calle 48R Sur, se localiza el predio de la Carrera 2A No. 48Q-43 Sur, en el que se emplaza una vivienda de dos (2) niveles construida en lo que según la inspección visual es mampostería simple y muros de carga, cuenta con placa de entepiso en concreto reforzado y cubierta liviana en lamina de zinc, la cual se encuentra soportada por un entramado en madera, que a su vez se apoya sobre los muros perimetrales de la misma. En términos generales la vivienda presenta deficiencias constructivas relacionadas con la ausencia de adecuados elementos de confinamiento y amarre del tipo columnas y vigas.

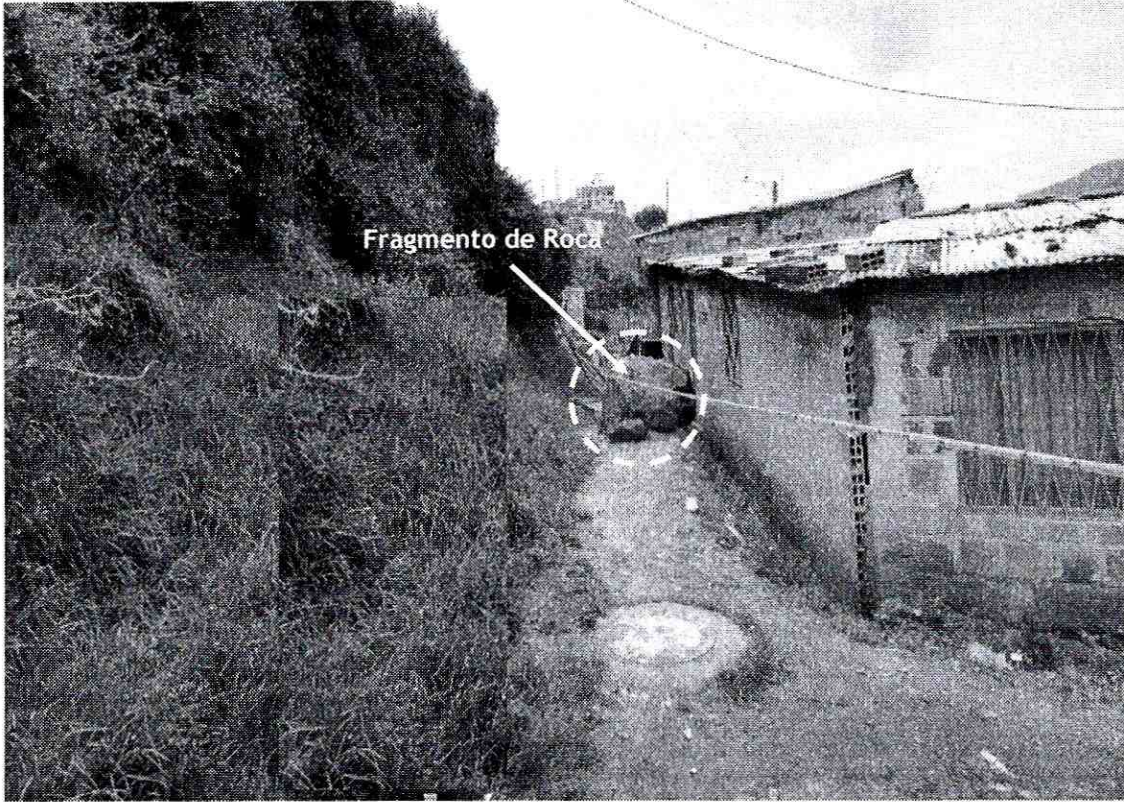
Entre las posibles causas por las cuales se presentaron los desprendimientos de rocas de la ladera; se encuentra la falta de medidas para dar manejo a las aguas de escorrentía superficial sobre la misma, lo que origina la apertura de diaclasas por la acción del agua proveniente de la escorrentía superficial y subsuperficial; igualmente la intrusión de raíces de vegetación, condición que induce esfuerzos de tracción que no pueden ser soportados de manera adecuada por el macizo rocoso, situación que permite el desprendimiento de bloques de gran tamaño.

Fotografía 2. Se observa sobre la vía de acceso peatonal localizada en la Calle 48R Sur, uno de los fragmentos de roca que se desprendieron de la ladera evaluada.

- A la Alcaldía Local de Rafael Uribe Uribe, verificar que se cumpla la restricción parcial de uso de la vía de acceso peatonal localizada en Calle 48R Sur entre la Carrera 2A Este y la Carrera 2B, Barrio Diana Turbay de la Localidad de Rafael Uribe Uribe, hasta tanto se implementen medidas de protección y/o estabilización en la ladera evaluada.

- A la Alcaldía Local de Rafael Uribe Uribe, desde su competencia adelantar las acciones administrativas tendientes a identificar el responsable y/o responsables de realizar los estudios, diseños y la ejecución de las obras de mitigación a lo largo de la ladera evaluada, localizada al costado oriental del predio de la Carrera 2A Este No. 48Q-43 Sur y del tramo de vía de acceso peatonal de la Calle 48R Sur entre la Carrera 2A Este y la Carrera 2B Este, los cuales se encuentran dentro de los polígonos de sitios de intervención, con identificadores SIRE 18-002 y 18-010, dichas acciones deberán llevarse a cabo con el apoyo de personal idóneo, mediante la conformación de obras de protección geotécnica, las cuales deben contar con un sistema para el manejo de las aguas de escorrentía superficial y subsuperficial, garantizando que se cumplan los requerimientos
