DIAGNÓSTICO TÉCNICO DI-6604 SUBDIRECCIÓN DE EMERGENCIAS COORDINACIÓN DE ASISTENCIA TECNICA EVENTO 782150

DIRECCIÓN	Carrera 11B No 48J-21 Sur	ÁREA DIRECTA			15	150 m ²			
BARRIO	Arboleda Sur.	POBLACIÓN ATENDIDA 7			7				
UPZ	54 - Marruecos.	FAMILIAS	3	ADUL	TOS	4	NIÑOS	13	
LOCALIDAD	18 - Rafael Uribe Uribe.	PREDIOS EVALUADOS 1		1		1/22 11 21 21 21 21 21 21			
CORDENADAS.	AAA0010UNEA			CR-1	5200	THE RELEASE

Se presentó el colapso de la mampostería de fachada de segundo nivel de la vivienda ubicada en el predio ubicado en la Carrera 11B No 48J-21 Sur, en el barrio Arboleda Sur de la localidad de Rafael Uribe Uribe, en donde los elementos mampuestos que conformaban dicho muro se depositaron sobre la vía obstaculizando la circulación de vehículos y transeúntes del sector, además se evidenció que la placa de concreto sobre la cual se había levantado la mampostería afectada y que correspondía a un voladizo de 70cm aproximadamente, presentaba igualmente colapso, quedando suspendida de los refuerzos de la misma, por lo que el muro de fachada mencionado perdió su superficie de soporte y se genero el colapso de este. Se resalta que el segundo nivel de la vivienda se encontraba al parecer en

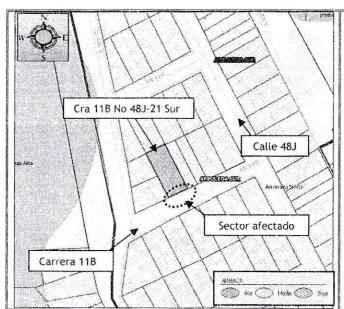
Figura 1. Ubicación y zonificación de amenaza por fenómenos de remoción en masa para el sector donde se ubica el predio de Carrera 11B No 48J-21 Sur, en el barrio Arboleda Sur de la localidad de Rafael Uribe Uribe

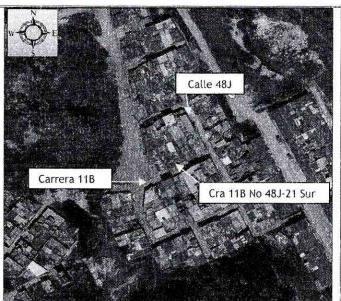
Figura 2. Aerofotografía del sector donde se ubica el predio de la de Carrera 11B No 48J-21 Sur, en el barrio Arboleda Sur. Se observa que algunas vias del sector son pavimentadas.

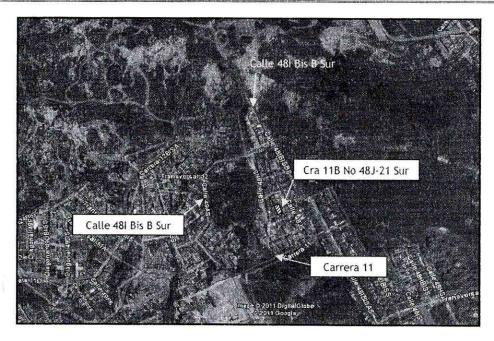
Figura 3. Polígono de estudio por Procesos de Remoción en Masa, con identificador SIRE 18-022, en la imagen se identifica el sector evaluado referenciado con la dirección Calle 48K Sur con Carrera 11 a la Calle 49A Sur con 11A, en el barrio Arboleda Sur de la localidad de Rafael Uribe.

El Fondo de Prevención y Atención de Emergencias -FOPAE-, en cumplimiento a lo establecido en el artículo 31 del Decreto Distrital 332 de 2004, verificó y determinó la inclusión en la Base de Sitios de Intervención el polígono de estudio por procesos de remoción en masa, referenciado con la dirección Calle 48K Sur con Carrera 11 a la Calle 49A Sur con 11A, en el barrio Arboleda Sur de la localidad de Rafael Uribe Uribe, con el identificador SIRE 18-022 y con prioridad de ejecución 1. Adicionalmente, El FOPAE ha emitido a la Alcaldía de Rafael Uribe Uribe copia de la ficha técnica del identificador en comento mediante carta remisoria CR-13974 del 26 de Enero de 2012, y recomienda priorizar para su intervención mediante el desarrollo de estudios y sus respectivas obras de mitigación a través del mecanismo pertinente, con recursos del Fondo de Desarrollo Local. (Ver figura 3).

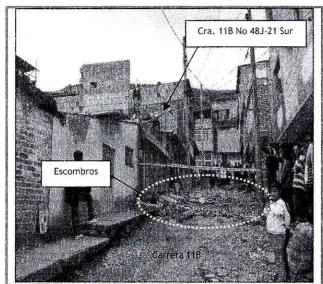
Figura 1. Vista del sector evaluado donde se ubica el predio de la Carrera 11B No 48J-21 Sur, desde el cual se presentó la caída de la mampostería de fachada del segundo nivel. Se observa en la via los escombros generados por la caída del muro de fachada.

- La funcionalidad del tramo vial ubicado sobre la Carrera 11B entre la calle 48J y la Calle 48K, se encuentra comprometido temporalmente, por los escombros producto del colapso del muro de fachada del segundo nivel de la vivienda emplazada en el predio de la Carrera 11B No 48J-21 Sur, los cuales obstruyen la transitabilidad de la vía en mención.

- Mantener la restricción de uso en un tramo de 20m aproximadamente de la vía ubicada en la Carrera 11B entre la Calle 48J y la Calle 48K, en el barrio Arboleda Sur de la localidad de Rafael Uribe Uribe, hasta tanto se realice el retiro controlado del material que se deposito sobre esta vía producto del colapso de la mampostería de fachada de la vivienda ubicada en la Carrera 11B No 48J-21 Sur
