DIAGNÓSTICO TÉCNICO DI-6610
SUBDIRECCIÓN DE EMERGENCIAS
COORDINACIÓN DE ASISTENCIA TECNICA
EVENTO SIRE 1028894

DIRECCIÓN	Calle 148 No. 21-44	ÁREA DIRECTA	300 m ²				
BARRIO	Las Margaritas	POBLACIÓN ATENDIDA	100				
UPZ	61 - Ciudad Usme	FAMILIAS	20	ADULTOS	60	NIÑOS	40
LOCALIDAD	1 - Usaquén	PREDIOS EVALUADOS	1				
CHIP	AAA0116ZOLF	OFICIO REMISORIO	CR-15326

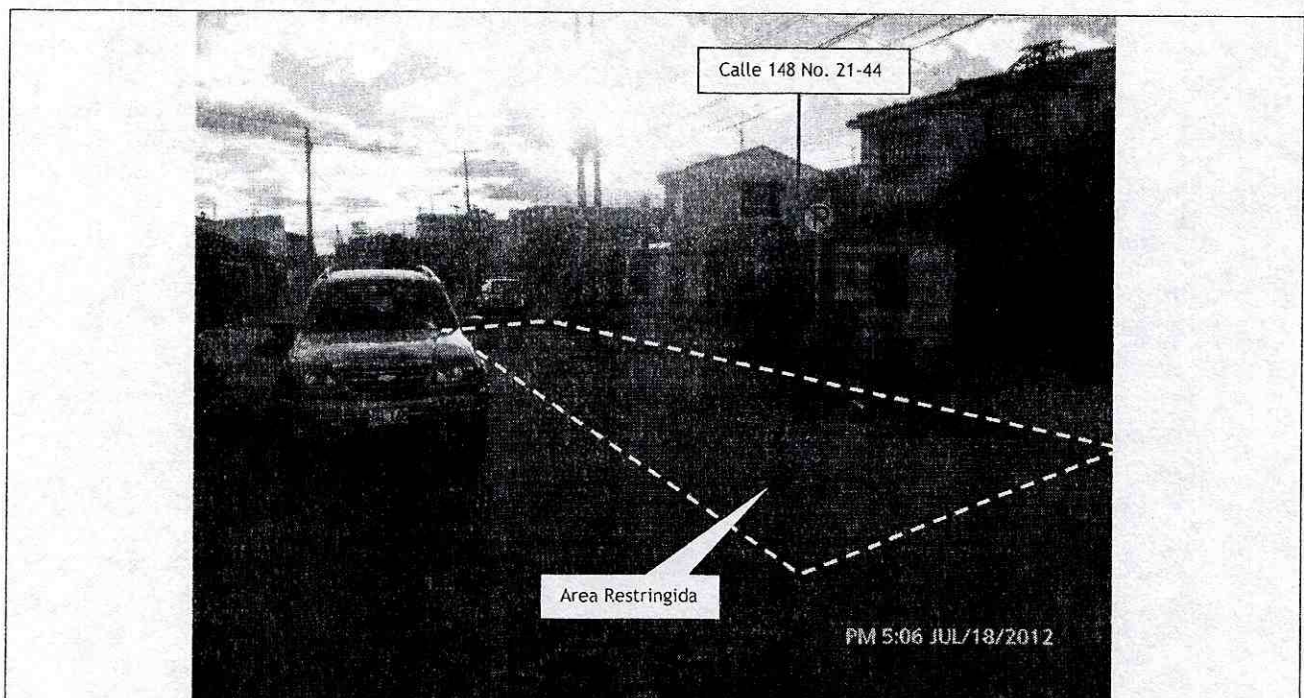
Se presentó el hundimiento y deformación del carril del costado Norte de la vía correspondiente a la Calle 148, a la altura del predio con nomenclatura Calle 148 No. 21-44 del Barrio Las Margaritas de la Localidad de Usaquén. Dichas afectaciones posiblemente fueron generadas por la rotura de la tubería que hace parte de las redes de alcantarillado del sector y que se encuentran instaladas por debajo de la estructura soporte de la vía (sub-rasante) correspondiente a la Calle 148, generando el proceso de erosión sub-superficial de la estructura soporte la vía en mención, y a su vez ocasionando la socavación en dicha estructura a la altura del predio anteriormente mencionado en un diámetro aproximado de 1 m y una profundidad cercana a 40 cm.

Una vez realizada la inspección visual sobre el pavimento en el tramo vial de la Calle 148 entre la Carrera 22 y la Carrera 21, se identificó que dicha vía tienen una longitud aproximada de 115 m, un ancho aproximado de 6 m, una pendiente baja ($\beta \approx 5^\circ$), conformada por dos carriles bidireccionales, construida en pavimento flexible y por donde transitan vehículos livianos y de carga. Una vez realizada la inspección sobre el pavimento se evidenció que el único carril que presentó afectaciones por la erosión interna de los materiales granulares de la estructura de la vía, corresponde al carril del costado Norte de la vía en comento, a la altura del predio con nomenclatura Calle 148 No. 21-44; afectaciones que según lo observado alcanzan una longitud aproximada a 30m, un ancho cercano a 2m, viéndose comprometida la transitabilidad y funcionalidad por el carril en comento, por lo que se recomendó la restricción parcial de uso del mismo, mediante acta de restricción parcial de uso No. 2976 del día 18 de Julio de 2012.

Foto 1. Se aprecia el área restringida correspondiente al carril Norte de la vía correspondiente a la Calle 148 a la altura del predio con nomenclatura Calle 148 No. 21-44 del Sector Catastral Las Margaritas de la Localidad de Usaquén, por causa de la deformación, el hundimiento y la socavación identificada en dicha vía.

- La funcionalidad y transitabilidad de los 30 metros lineales del carril del costado Norte de la vía correspondiente a la Calle 148 a la altura del predio con nomenclatura Calle 148 No. 21-44 del Sector Catastral Las Margaritas de la Localidad de Usaquén, se encuentran comprometidas en la actualidad por el proceso de erosión sub-superficial de los materiales granulares sobre la cual se encuentra soportada la vía en mención.

- Se recomienda a la Alcaldía Local de Usaquén, desde su competencia adelantar las acciones pertinentes que garanticen la restricción de uso de los 30 metros lineales del carril del costado Norte de la vía correspondiente a la Calle 148 a la altura del predio con nomenclatura Calle 148 No. 21-44 del Sector Catastral Las Margaritas de la Localidad de Usaquén, hasta tanto se garanticen las condiciones de estabilidad, funcionalidad y transitabilidad de la vía en mención.

- A la Empresa de Acueducto y Alcantarillado de Bogotá - EAAB, desde su competencia, adelantar y/o tramitar el mantenimiento y revisión de las redes de acueducto y alcantarillado en el sector ubicado en la Calle 148 entre la Carrera 21 y Carrera 22, del Sector Catastral Las Margaritas de la Localidad de Usaquén, con el fin de garantizar el adecuado funcionamiento de las mismas y descartar y/o evitar la posible presencia de fugas en dichas redes producto del desplazamiento y/o rupturas de las mismas, que posiblemente pueden estar generando la erosión sub-superficial de la estructura soporte de la vía en comento.

- A la Alcaldía Local de Usaquén, a la Unidad Administrativa Especial de Rehabilitación y Mantenimiento Vial - UAERMV y al Instituto de Desarrollo Urbano -IDU, adelantar las acciones administrativas pertinentes con el fin de establecer el responsable y/o responsables de realizar los trabajos necesarios para la reparación de la estructura de la vía de la Calle 148 entre la Carrera 21 y la Carrera 22, del Sector Catastral Las Margaritas de la Localidad de Usaquén, donde se presentó el proceso erosivo que generó el hundimiento, deformaciones y socavación en la estructura soporte de la misma y así garantizar la funcionalidad, transitabilidad y estabilidad del tramo vial en comento.

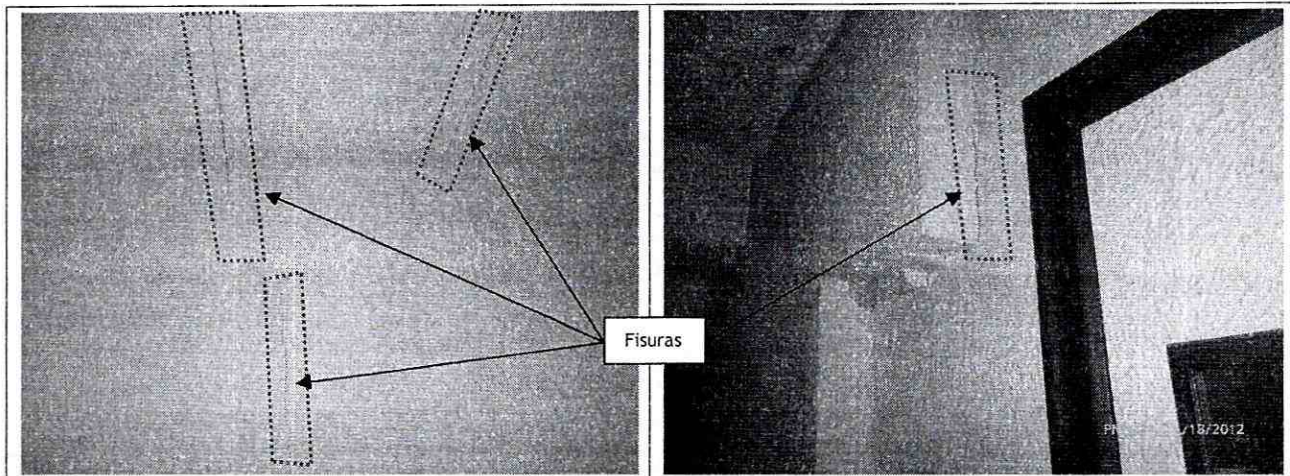
De igual forma, se destaca que la vivienda más próxima al proceso de erosión sub-superficial identificado en la Calle 148, se encuentra emplazada en el predio con nomenclatura Calle 148 No. 21-44, la cual corresponde a una edificación de dos niveles, construida en sistema estructural de muros de carga y placa de entrepiso en concreto y cubierta en tejas de barro sostenidas con entramados en madera que a su vez descansan sobre los muros perimetrales de la misma, donde se evidenciaron deficiencias constructivas, relacionadas con la carencia de adecuados elementos estructurales de confinamiento y amarre tipo vigas y columnas. Adicionalmente, de la inspección visual realizada al interior de la misma, se identificaron grietas con aberturas cercanas a 3 mm en longitudes que oscilan entre 0.5m y 2 m, en los muros de cerramiento y placa de entrepiso, generadas posiblemente por los asentamientos diferenciales experimentados por la edificación desde su construcción hasta la fecha, así como por las deficiencias constructivas evidenciada en la misma, situación que con base en la inspección visual no es posible determinar.

Teniendo en cuenta lo anterior, la vivienda evaluada no evidencia compromiso en su estabilidad, habitabilidad y funcionalidad en el corto plazo bajo cargas normales de servicio, ni por las deficiencias constructivas evidenciadas, ni por procesos de remoción en masa de carácter local y general, ya que no se encontró presencia de los mismos. Sin embargo y dado que en la misma se observan deficiencias constructivas relacionadas principalmente con la carencia de adecuados elementos estructurales de confinamiento y amarre tipo vigas y columnas, es posible que esta vivienda pueda presentar afectaciones ante cargas dinámicas (sismo u otros).

Foto 2 y 3. Se aprecian las fisuras en muros de cerramiento y placa de entrepiso en la vivienda emplazada en el predio con nomenclatura Calle 148 No. 21-44 del Sector Catastral Las Margaritas de la Localidad de Usaquén.

- La estabilidad estructural y la habitabilidad de la vivienda emplazada predio con nomenclatura Calle 148 No. 21-44, del Sector Catastral Las Margaritas de la Localidad de Usaquén, no se encuentra comprometida en el corto plazo bajo cargas normales de servicio por las deficiencias constructivas evidenciadas, ni por las fisuras identificadas en los muros de cerramiento y placa de entepiso, ni por el proceso de erosión sub-superficial identificado en la estructura soporte de la vía correspondiente a la Calle 148. Sin embargo se destaca que dadas las deficiencias constructivas identificadas en las mismas, es posible que ante cargas dinámicas (sismo u otras), dichas viviendas podrían sufrir algunas afectaciones que conlleven a comprometer su estabilidad o habitabilidad.

- En el caso de no existir restricciones y/o condicionamientos al uso del suelo para el predio con nomenclatura Calle 148 No. 21-44 del Sector Catastral Las Margaritas de la Localidad de Usaquén, se recomienda a los responsables de las vivienda emplazada en los predios en comento, implementar acciones para el mantenimiento, reforzamiento y mejoramiento de la calidad de la vivienda, con el apoyo de personal idóneo, garantizando que se cumplan los requerimientos establecidos en el Decreto No. 926 del 19 de marzo de 2010, Reglamento Colombiano de Construcción Sismo Resistente NSR-10, de acuerdo con la normatividad vigente para el barrio, para lo cual se deben tramitar los permisos y licencias respectivos. Esto con el propósito de garantizar durante la vida útil del inmueble, las condiciones adecuadas para su uso.
