DIAGNÓSTICO TÉCNICO DI-6630
SUBDIRECCIÓN DE EMERGENCIAS
COORDINACIÓN DE ASISTENCIA TECNICA
EVENTO 1074304

ATENDIÓ	JAIRO MAURICIO DIAZ SALAZAR			SOLICITANTE:
COE	22	MOVIL	6	Unidad Atención Especial Cuerpo Oficial de Bomberos de Bogotá - UAECOB
FECHA	Agosto 8 de 2012	HORA	10:30 am	VIGENCIA: Temporal mientras no se modifique significativamente las condiciones físicas del sector

DIRECCIÓN	Calle 63A Sur No 5B-20 Este. Carrera 5A Bis Este No 62-14 Sur.	ÁREA DIRECTA	850 m ²		
BARRIO	Fiscala II la Fortuna. Sector catastral Arrayanes V.	POBLACIÓN ATENDIDA	2		
UPZ	56 - Danubio.	FAMILIAS	-	ADULTOS	2
LOCALIDAD	05 - Usme.	PREDIOS EVALUADOS	2		
CHIP	AAA0180LNAW AAA0145UKMS	OFICIO REMISORIO	CR-15279

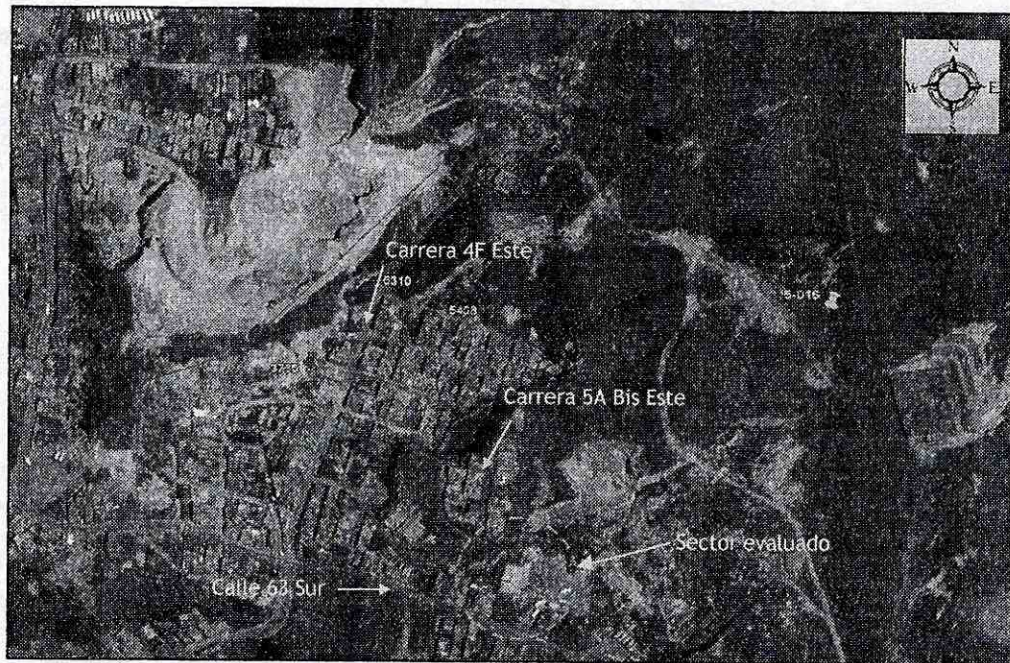
Figura 3. Polígono de estudio por Procesos de Remoción en Masa, con identificador SIRE 5-016, en la imagen se identifica el sector evaluado ubicado a la altura de la Calle 63 Sur con Carrera 5A Bis Este, en el barrio Fiscala II la Fortuna y sector catastral Arrayanes V, en la localidad de Usme.

- Se recomienda a la alcaldía local de Usme, se inicien las gestiones conducentes a la mitigación de riesgos del polígono de estudio por procesos de remoción en masa, con el identificador SIRE 5-016 referenciado con la dirección Calle 58 Sur con Carrera 4F Este y Diagonal 63 Sur con Carrera 5D Este, en el barrio Fiscala II la Fortuna y el sector catastral Arrayanes V, y priorizado a la alcaldía local para la ejecución de estudios y obras de mitigación, con prioridad de ejecución uno (1), y teniendo en cuenta que la Información de dicho polígono fue remitida a esa entidad institucional mediante la Carta Remisoria CR-14056 de Febrero 15 de 2012, en donde también se informa, que el estado actual de este sitio está definido como "NO INTERVENIDO" y se solicita se informe el estado de las acciones desarrolladas para dicho punto a fin de continuar actualizando la información del mismo.

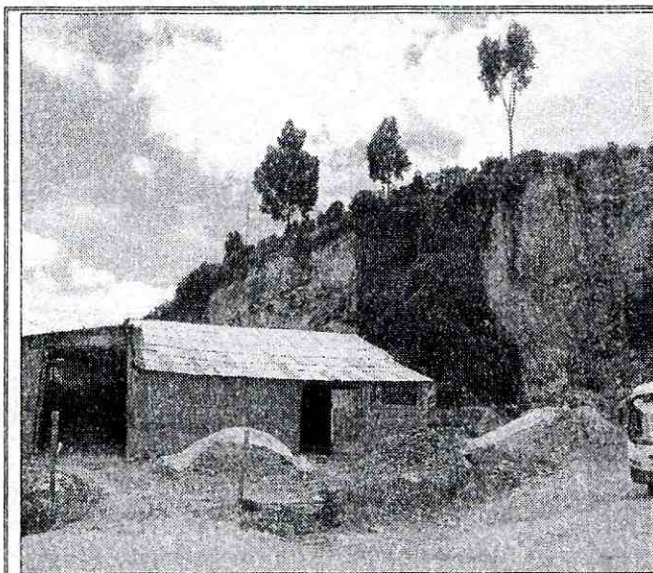
Foto 1. Vista del sector evaluado ubicado en el predio de la Calle 63A Sur No 5B-20 Este, en el sector catastral Arrayanes V de la localidad de Usme. Se observa la estructura usada para transformación de materiales pétreos y el talud rocoso evaluado.

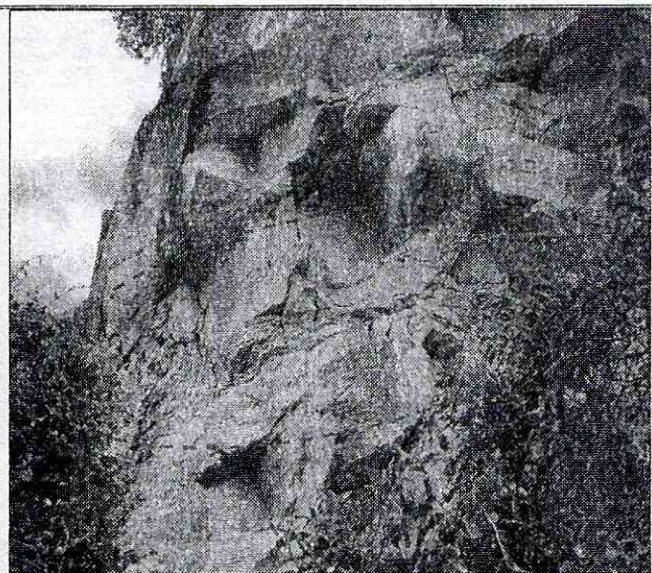
Se presentó el desprendimiento de rocas de menor diámetro desde la parte media de un talud rocoso, posiblemente un antiguo frente de explotación de materiales, de igual manera se evidenció agrietamientos sobre la cara del talud rocoso en mención. Dicho talud tiene una pendiente de tendencia vertical y una altura de 15m en una longitud de 40m aproximadamente, el cual presenta hacia su parte alta algunos individuos arbóreos de mediana altura, una vía vehicular sin pavimentar y viviendas, las cuales se ubican a una distancia de 10m longitudinales de la corona del talud rocoso evaluado, y en su parte baja se encuentran viviendas, una vía vehicular sin pavimentar y una estructura de uso industrial para transformación de materiales pétreos. Se resalta que sobre el talud rocoso evaluado no se identificaron medidas de reconfiguración morfológica y ambiental, ni sistemas para el manejo de la escorrentía superficial y subsuperficial.

Entre las posibles causas por las cuales se presentó el desprendimientos de materiales desde el talud rocoso evaluado, se encuentra la carencia de medidas de reconfiguración geomorfológica y ambiental, la ausencia de sistemas para el manejo de la escorrentía superficial y subsuperficial, así como el no acatamiento de las recomendaciones impartidas mediante la respuesta oficial RO-34755, en cuanto a: *"A la Secretaría Distrital de Ambiente y a la Alcaldía Local de Usme, desde su competencia, adelantar las acciones administrativas tendientes a determinar el responsable de adelantar un estudio y ejecutar las obras correspondientes para realizar la recuperación Morfológica y Ambiental y garantizar las condiciones de estabilidad del sector de antigua explotación minera"*. Por lo que de no llevarse a cabo medidas geotécnicas encaminadas a garantizar la estabilidad de el talud rocoso en mención es posible que se presenten desprendimientos de material rocoso que pudiesen llegar a afectar la infraestructura pública y privada del sector, ubicada en la parte baja del talud rocoso evaluado.

Foto 2. Talud rocoso evaluado ubicado al costado Norte de la estructura usada para transformación de materiales pétreos, la cual se ubica en el predio de la Calle 63A Sur No 5B-20 Este. Se observa material rocoso susceptible a desprenderse.

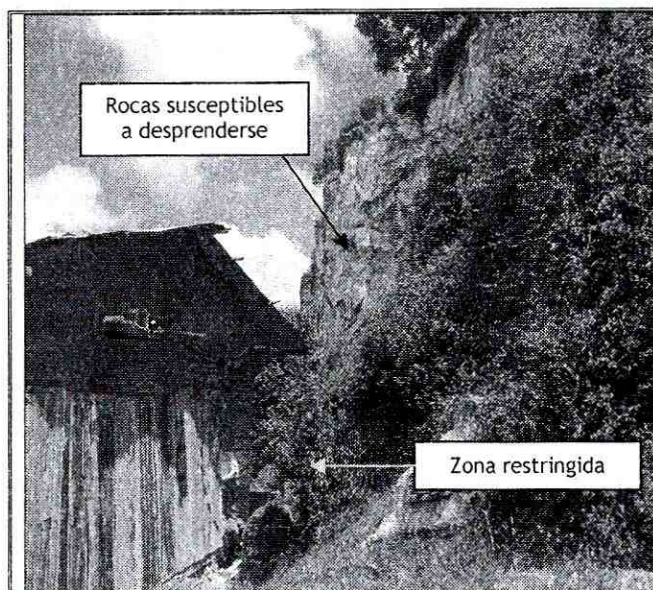
Foto 3. Talud rocoso evaluado, ubicado en el predio de la Calle 63A Sur No 5B-20 Este, en el sector catastral Arrayanes V. Se observa hacia la parte baja del talud rocoso el costado Norte de la estructura donde se procesa material pétreo, zona que puede ser afectada por posibles desprendimientos de rocas.

ACTA DE RESTRICCIÓN	FECHA ACTA DE RESTRICCIÓN	DIRECCIÓN DEL PREDIO	DAÑOS EN EDIFICACIÓN
3695	08-Ago-12	Calle 63A Sur No 5B-20 Este	No se presentan daños en la estructura usada para la transformación de materiales pétreos ubicada en la Calle 63A Sur No 5A Bis Este, sin embargo la posibilidad de caída de material rocoso desde el talud evaluado podrían generar afectación al costado Norte de la estructura en mención, en un área de 7m de ancho y 5m de longitud.

- Se recomienda mantener restringido el uso de la zona ubicada al costado Norte de la estructura usada para la transformación de materiales pétreos, en una zona de 7m de ancho y 5m de longitud, la cual se localiza en la Calle 63A Sur No 5B-20, en el sector catastral Arrayanes V de la localidad de Usme, hasta tanto se garantice las condiciones de estabilidad geotécnica del talud rocoso evaluado.

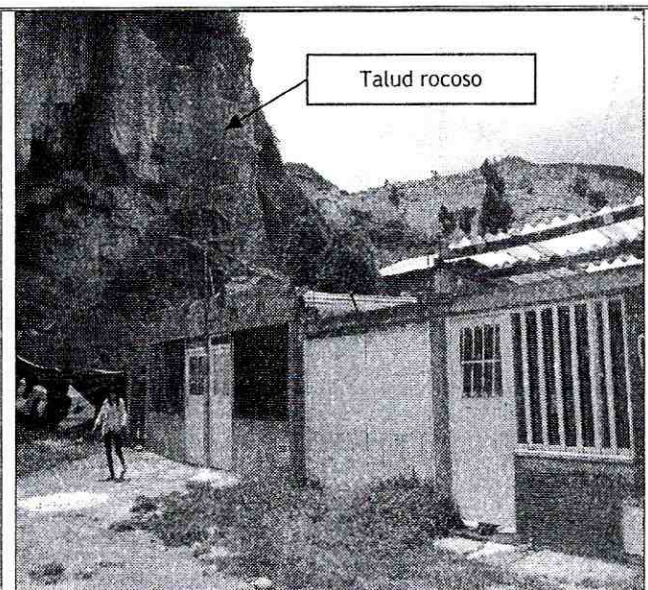
Las viviendas ubicadas en el sector evaluado, corresponden a edificaciones de uno (1) y dos (2) niveles, construidas bajo un sistema estructural de mampostería parcialmente confinada, con placas de piso en concreto pobre, placas de entepiso en concreto reforzado y cubiertas en placas de concreto reforzado y tejas de zinc y fibrocemento soportada por correas metálicas y de madera; viviendas que presentan deficiencias constructivas relacionadas con la carencia y/o continuidad de elementos de confinamiento tipo vías y columnas, además sobre dichas viviendas no se identificaron patologías tipo grietas, fisuras y pérdida de verticalidad en elementos estructurales que comprometan su estabilidad ante cargas normales de servicio, sin embargo pueden sufrir afectaciones ante cargas dinámicas (sismo u otras).

Foto 4. Viviendas ubicadas hacia la parte baja del talud rocoso evaluado, ubicado a la altura de la Calle 63A Sur con Carrera 5A Bis Este, en el barrio Fiscala II la Fortuna y sector catastral Arrayanes V, las cuales no presentan afectaciones que comprometan su estabilidad y habitabilidad.

- Se recomienda vecinos aledaños al sector de la Calle 63A Sur con Carrera 5A Bis Este, en el barrio Fiscalá II la Fortuna y sector catastral Arrayanes V de la localidad de Usme, hacer un seguimiento permanente de las condiciones de estabilidad de las viviendas y del terreno en general, e informar a esta entidad si se presentan cambios significativos que alteren o modifiquen la estabilidad del sector.
