DIAGNÓSTICO TÉCNICO DI-6635
SUBDIRECCIÓN DE EMERGENCIAS
COORDINACIÓN DE ASISTENCIA TÉCNICA
RAD. FOPAE 2012ER13434
EVENTO 1099197

DIRECCIÓN	Finca La Esperanza	ÁREA DIRECTA	7 Ha		
BARRIO	Vereda Tunal Bajo	POBLACIÓN ATENDIDA	0		
LOCALIDAD	Sumapaz	FAMILIAS	0	ADULTOS	0
UPZ	Sin definir	PREDIOS EVALUADOS	1		
COORDENADAS	74° 21' 08" E / 3° 57' 45" N	OFICIO REMISORIO	CR-15293

REMOCIÓN EN MASA

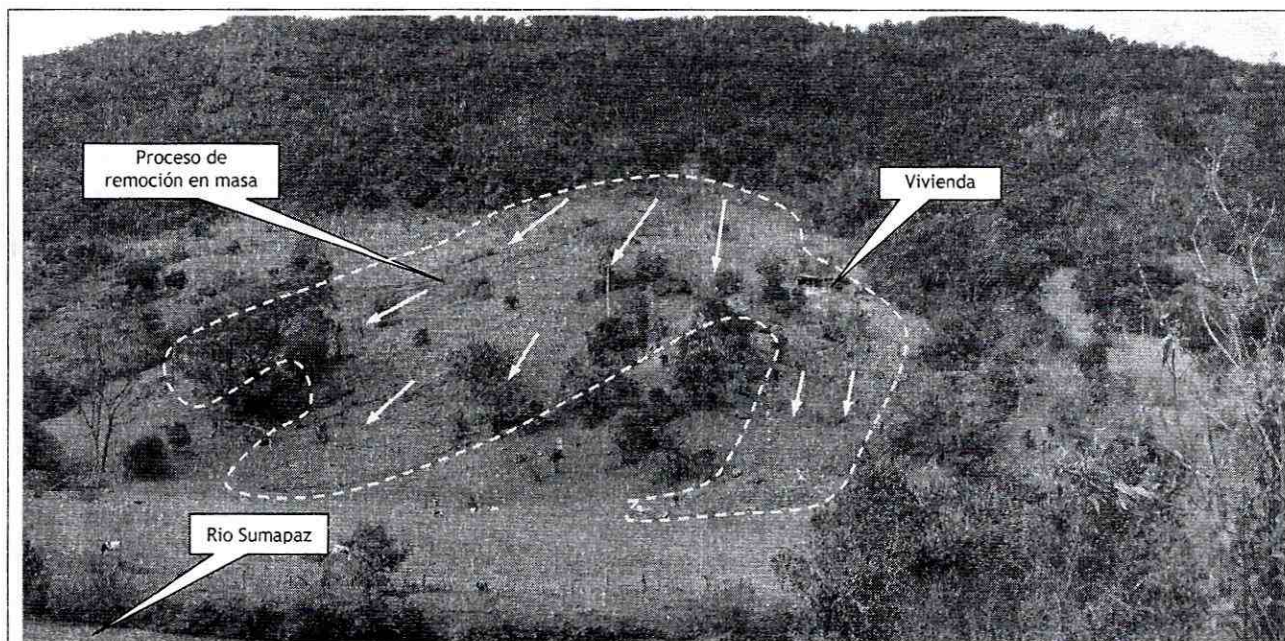
Se presentó un proceso de remoción en masa de carácter general del tipo complejo, que se manifiesta en algunos sectores como un proceso de reptación y se caracteriza por la presencia de hundimientos, deformaciones, grietas y escarpes, que afectan un área aproximada de 5 Hectáreas de una ladera que hace parte de la Finca La Esperanza de la Vereda Tunal Bajo de la Localidad de Sumapaz, en la cual los depósitos superficiales corresponden a coluviones que se movilizan lentamente sobre un sustrato más duro correspondiente a areniscas y arcillolitas. La ladera afectada hace parte de la vertiente Oriental (Margen derecho) del Rio Sumapaz, que corresponde a una zona de potreros de inclinación fuerte (35° a 40°) hacia el costado Occidental (Parte media y alta de la Finca); y por otra parte, hacia el costado Oriental de la Finca (parte baja), con un cambio de pendiente cercana a los 5° en una longitud aproximada de 100 m de la margen derecha del río Sumapaz.

El ancho de la masa movilizada varía entre 100 y 120 metros, y la longitud a lo largo de la pendiente es de aproximadamente 250 metros, involucrando un volumen de masa potencialmente inestable cercana a 15.000 metros cúbicos, que según lo observado están compuestos por suelos arcillo limosos, cubiertos por vegetación gramínea (pastos) y esporádicos individuos arbóreos. Dicha masa inestable se ha desplazado ladera abajo, aparentemente con un desplazamiento lento, que ha provocado la pérdida de verticalidad de algunos ejemplares arbóreos, posteadura en madera y un poste de conducción de energía eléctrica.

Foto 1. Vista panorámica del proceso de remoción en masa localizado en la Finca La Esperanza de la Vereda Tunal Bajo de la Localidad de Sumapaz.

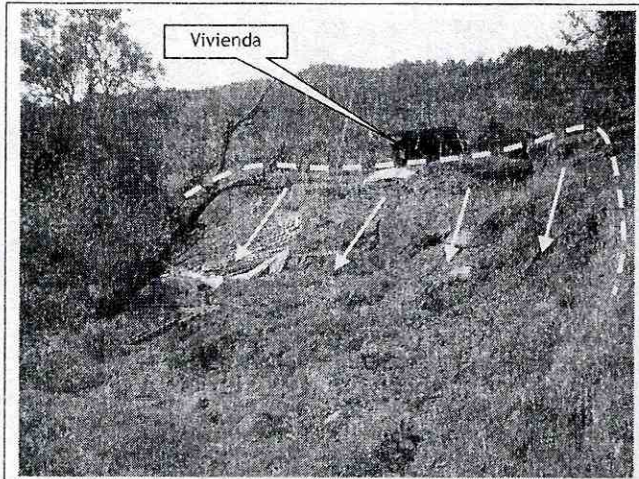
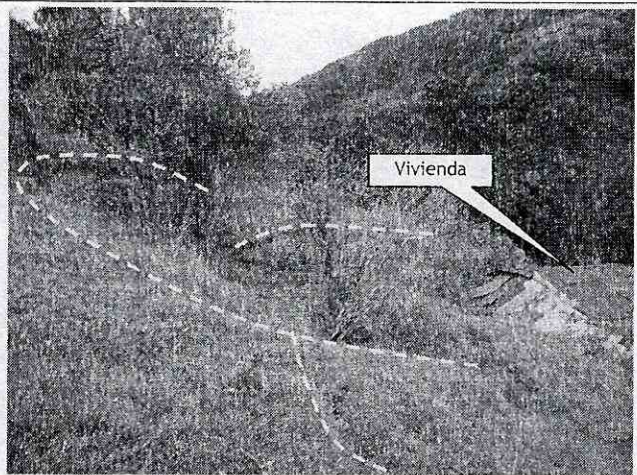
Hacia el sector medio de la ladera (costado Sur de la Finca La Esperanza), se emplaza la vivienda del señor Noel Susa Mayorga, propietario de la finca La Esperanza; vivienda que según lo observado, corresponde a una edificación de un nivel construida mediante un sistema combinado, compuesto por mampostería simple y madera, cubierta liviana en tejas de Zinc soportada con entramado de madera que a su vez se apoya sobre los muros perimetrales de la vivienda en mención. De acuerdo con la inspección visual realizada a dicha vivienda, se observó que se presentó la pérdida del suelo de cimentación sobre el cual se encontraba soportada y el posterior colapso parcial del muro de cerramiento del costado Occidental de la vivienda. Por otra parte, según lo observado en los muros de mampostería, se identificaron grietas de tendencia diagonal con aberturas que oscilan entre 0.5 mm y 10 mm, y longitudes de hasta 1.8 m, y la pérdida de verticalidad en los muros de madera en aproximadamente 3°. Dichas afectaciones según lo observado, comprometen la habitabilidad y estabilidad de la misma, bajo cargas normales de servicio.

Fotos 2 y 3. Se aprecia parte del proceso de remoción en masa de la Finca La Esperanza de la Vereda Tunal Bajo de la Localidad de Sumapaz, el cual según lo evidenciado durante la visita técnica, generó las afectaciones en la vivienda que comprometen la estabilidad y funcionalidad de dicha vivienda bajo cargas normales de servicio.

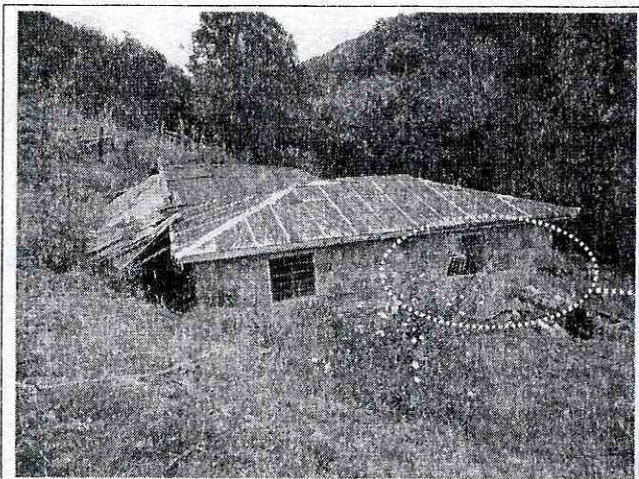
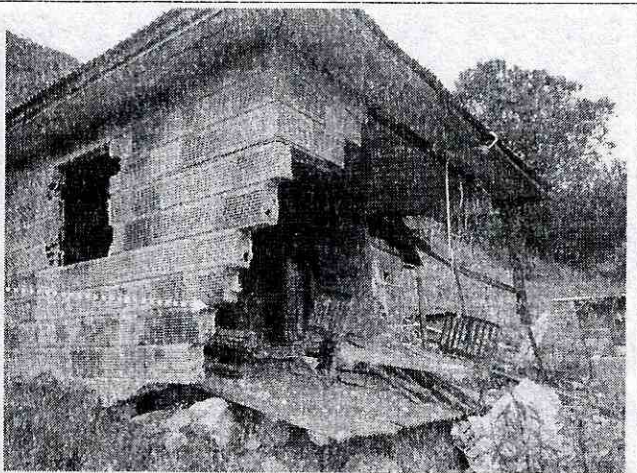
Fotos 4 y 5. Vista de la vivienda emplazada hacia la parte media de la Finca la Esperanza de la Vereda Tunal Bajo de la Localidad de Sumapaz, donde se aprecia que se presentó la pérdida del suelo sobre el cual se encontraba cimentada y el posterior colapso parcial del muro de cerramiento del costado Occidental de la vivienda.

#	NOMBRE (Notificado)	DIRECCIÓN	P	A	N	DAÑOS EN VIVIENDA
1	Noel Susa Mayorga	Finca La Esperanza - Vereda Tunal Bajo	0	0	0	Se presentó la pérdida del suelo de cimentación sobre el cual se encontraba soportada la vivienda de la Finca La Esperanza y el posterior colapso parcial del muro de cerramiento del costado Occidental de la misma, comprometiendo la habitabilidad y estabilidad de dicha vivienda bajo cargas normales de servicio.

- La habitabilidad y estabilidad de la vivienda emplazada en la Finca La Esperanza, de la Vereda Tunal Bajo de la Localidad de Sumapaz, se encuentran comprometidas en la actualidad ante cargas normales de servicio, y ante el posible avance y/o retrogresión del proceso de remoción en masa de carácter general identificado en la Finca en mención.

- Evacuar definitivamente e incluir con prioridad técnica 1, en el Programa de Reasentamiento de Familias Ubicadas en Zonas de Alto Riesgo No Mitigable, la vivienda emplazada en la Finca La Esperanza de la Vereda Tunal Bajo de la Localidad de Sumapaz, teniendo en cuenta la condición de riesgo No Mitigable en la que se encuentra por el proceso de remoción en masa identificado en la ladera donde se localiza la Finca en comento.

- A la Caja de Vivienda Popular, agilizar el proceso de reasentamiento del predio correspondiente a la Finca La Esperanza de la Vereda Tunal Bajo de la Localidad de Sumapaz, con el fin de realizar la demolición inmediata de las estructuras que conforman la vivienda evacuada, ya que de no acatarse esta recomendación puede presentarse el colapso total y súbito de la misma, generando riesgo para los habitantes y transeúntes del sector.

- Una vez se haya terminado el proceso de evacuación y/o reasentamiento del predio correspondiente a la Finca La Esperanza de la Vereda Tunal Bajo de la Localidad de Sumapaz, se recomienda demoler la vivienda emplazada en dicho predio, retirar los escombros generados, y en cumplimiento del Artículo 140 del Decreto 190/2004, aislar y señalar mediante valla informativa el lote a fin de evitar que el predio sea ocupado nuevamente, e incorporarlo al inventario distrital de los predios desocupados en desarrollo del proceso de reasentamiento por alto riesgo, para su control y manejo por parte de las entidades correspondientes.

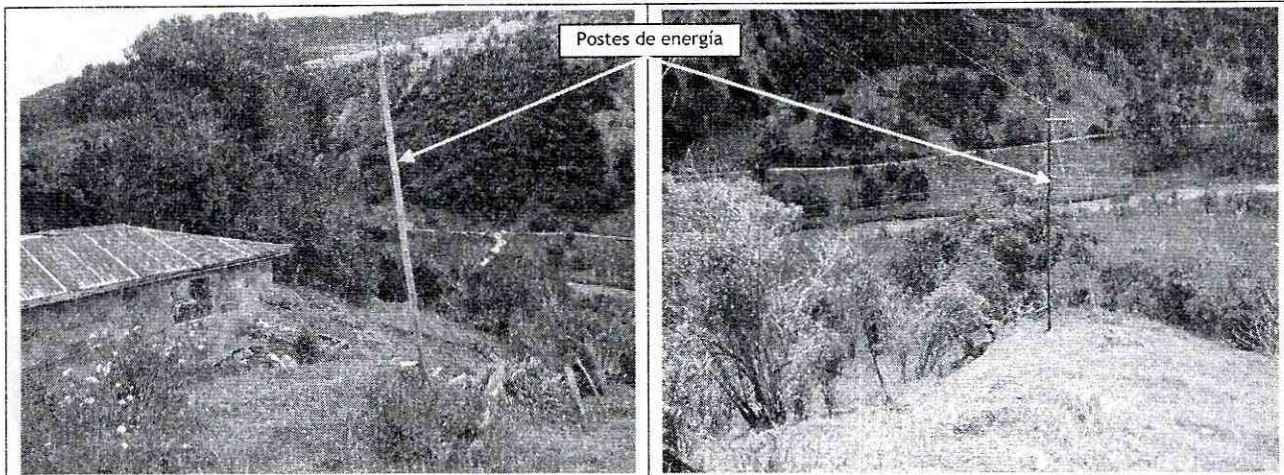
Adicionalmente, hacia la parte media de la finca la Esperanza, se encuentran emplazados 2 postes de madera, que al parecer hacen parte de la red de transmisión de la energía eléctrica del sector; uno de los postes, localizado a una distancia aproximada de 50 m hacia el costado Occidental de la vivienda emplazada en finca en mención, cuenta con un transformador de media tensión para la transmisión de la energía eléctrica y elementos conductores tipo cables en acero, cobre y/o aluminio y no presenta pérdida de verticalidad; el segundo poste evaluado, se encuentra localizado en una distancia aproximada de 3 m hacia el costado Nor-Occidental de dicha vivienda, presenta pérdida de verticalidad en aproximadamente 3° generando un riesgo inminente de caída hacia la parte baja de la ladera y que según lo observado al momento de la visita técnica se encuentra en servicio, dado que soporta los elementos conductores tipo cables en acero.

Fotos 6 y 7. Se aprecian los 2 postes en madera que se encuentran emplazados en la Finca La Esperanza de la Vereda Tunal Bajo de la Localidad de Sumapaz y que al parecer hacen parte de la red de transmisión de la energía eléctrica del sector.

SI	X	NO	¿CUAL?	Perdida de verticalidad de un poste de energía localizado hacia el costado Nor-Occidental de la Vereda Tunal Bajo de la Localidad de Sumapaz; generando compromiso en la funcionalidad de la red de transmisión de la energía eléctrica del sector.
----	---	----	--------	---

- Solicitud a través de la Red Distrital de Emergencias a la Empresa de Energía CODENSA, para que desde su competencia adelantaran las acciones pertinentes que garantizarán la estabilidad y correcto funcionamiento de los postes de energía evaluados y que se encuentran emplazados en la Finca la Esperanza de la Vereda la Esperanza de la Localidad de Sumapaz. De igual forma, verificar las redes de energía que pudieran existir en el sector de la referencia y realizar el mantenimiento periódico, suficiente y preventivo de las mismas.

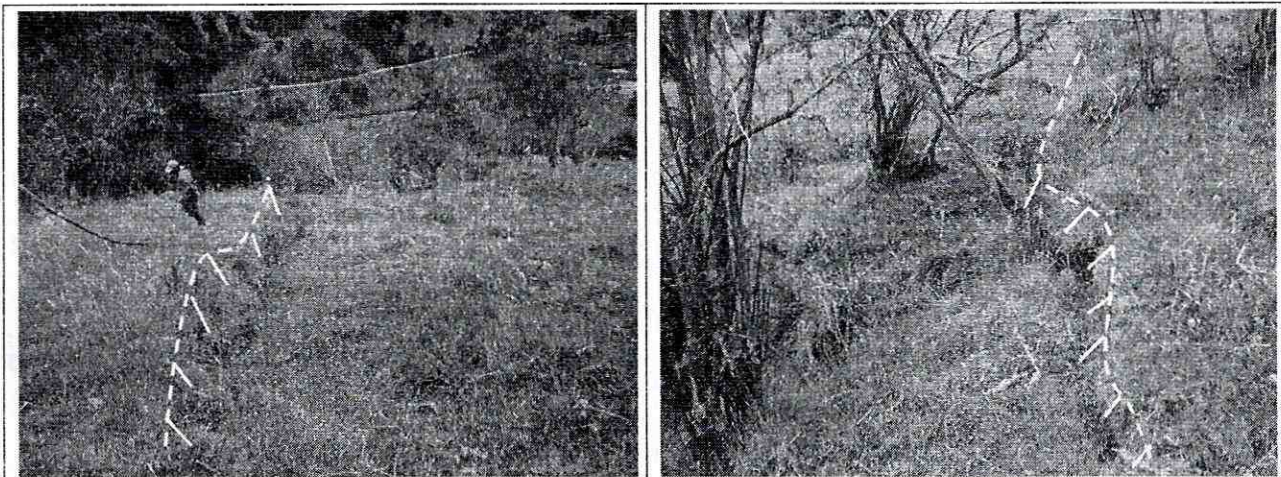
Las grietas presentes en la masa movilizada, se disponen en dirección transversal y longitudinal respecto a la pendiente del terreno, con longitudes variables, de varias decenas de metros, aberturas que pueden superar 0.2 m. Se destaca que desde la parte alta de la ladera se originan pequeños cursos de agua que discurren ladera abajo y que contribuyen a la saturación de los suelos y a generar condiciones de inestabilidad.

Foto 8. Vista de las grietas presentes en la masa movilizada del proceso de remoción en masa identificado en la Finca La Esperanza de la Vereda La Esperanza, las cuales se encuentran dispuestas dirección transversal y longitudinal respecto a la pendiente del terreno, con longitudes variables, alcanzando hasta varias decenas de metros.

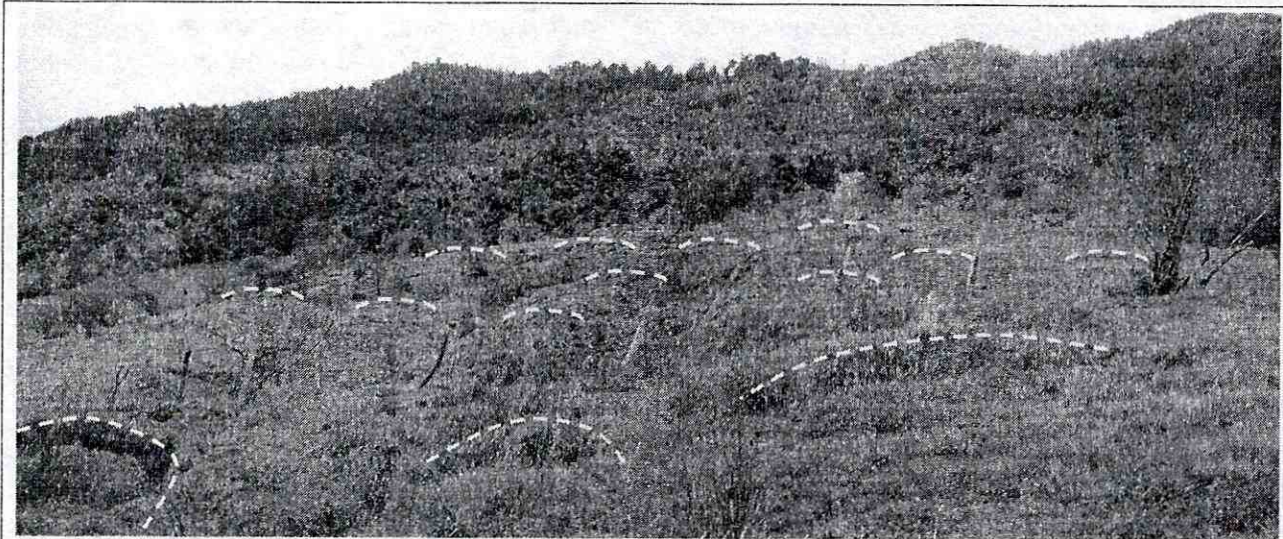
Foto 9. Se observa hacia la parte alta del Finca La Esperanza de la Vereda Tunal Bajo, escarpes y deformaciones en la masa inestable y la pérdida de verticalidad de algunos ejemplares arbóreos y de la posteadura en madera.
