**DIAGNÓSTICO TÉCNICO No. 6664**  
**SUBDIRECCIÓN DE EMERGENCIAS**  
**COORDINACIÓN DE ASISTENCIA TÉCNICA**  
**SEGUIMIENTO EVENTO 1135956**

ATENDIÓ: LUIS ALBERTO SANCHEZ FERNANDEZ				SOLICITANTE:	
COE:	36	MOVIL:	21	Unidad Administrativa Especial Cuerpo Oficial de Bomberos de Bogotá -UAECOBB	
FECHA:	14 de Septiembre de 2012	HORA:	12:05 a.m.	VIGENCIA: Temporal mientras no se modifique significativamente las condiciones físicas del sector.

DIRECCIÓN	Carrera 16 Bis A Este 44 B - 03 Sur	ÁREA DIRECTA	500m <sup>2</sup>				
BARRIO	Sector Catastral Altos del Zuque	POBLACIÓN ATENDIDA	11				
UPZ	32 San Blas	FAMILIAS	2	ADULTOS	4	MENORES	7
LOCALIDAD	04 San Cristóbal	PREDIOS EVALUADOS	1				
CHIP	AAA0006KBOM	OFICIO REMISORIO	CR-15410

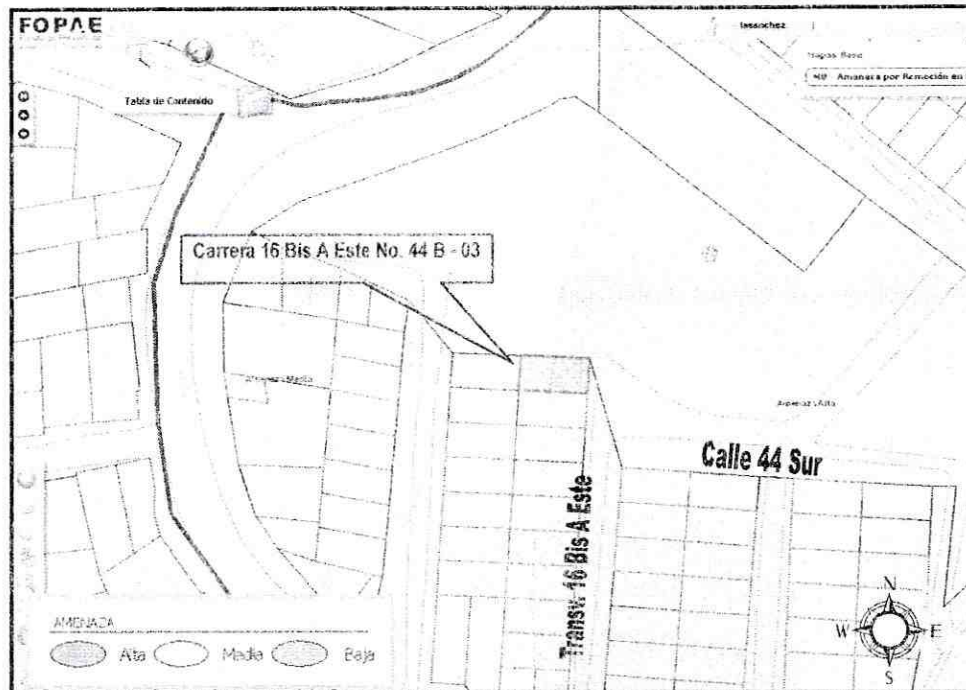
2003), el sector donde se localiza el predio de la Carrera 16 Bis A Este No. 44 B - 03 Sur, se encuentra catalogado en Amenaza media y alta por Fenómenos de Remoción en Masa (Figura 1).

**Figura No. 1.** Localización del predio de la Carrera 16 Bis A Este No. 44 B - 03 Sur, del Sector Catastral Altos del Zuque de la Localidad de San Cristóbal, el cual de acuerdo con el plano normativo Amenaza por Remoción en Masa del Plan de Ordenamiento Territorial de Bogotá - POT, se encuentra en una zona que Amenaza Media y Alta.

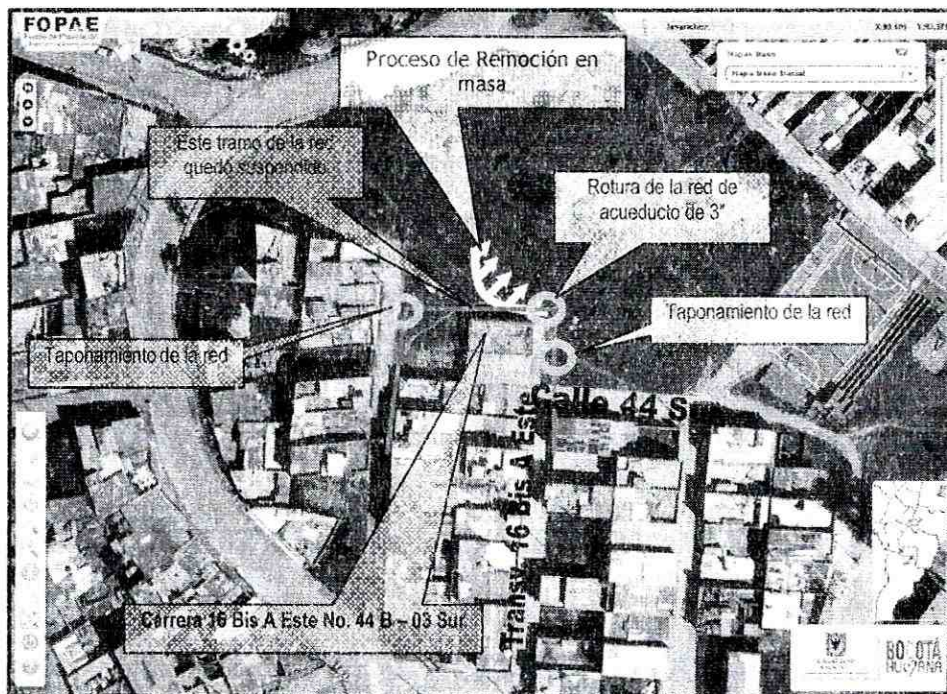
Posteriormente, en horas de la tarde del 14 de Septiembre de 2012, el Fondo de Prevención y Atención de Emergencias FOPAE, realizó una visita técnica para realizar el monitoreo del proceso, encontrando que la EAAB había efectuado el taponamiento en dos puntos frente a la Carrera 16 Bis A Este No. 44 B - 03 Sur, y frente a la Carrera 16 Bis Este No. 44 B - 035 Sur, para restablecer la prestación del servicio, suspendiendo una fracción de la tubería que permitía el cierre de la malla hidráulica de la red, sin que esta circunstancia perjudicara la prestación del servicio en el sector (Ver figura No. 2).

**Figura No. 2.** Localización del predio de la Carrera 16 Bis A Este No. 44 B - 03 Sur, del Sector Catastral Altos del Zuque de la Localidad de San Cristóbal e ilustración del evento 1135956.

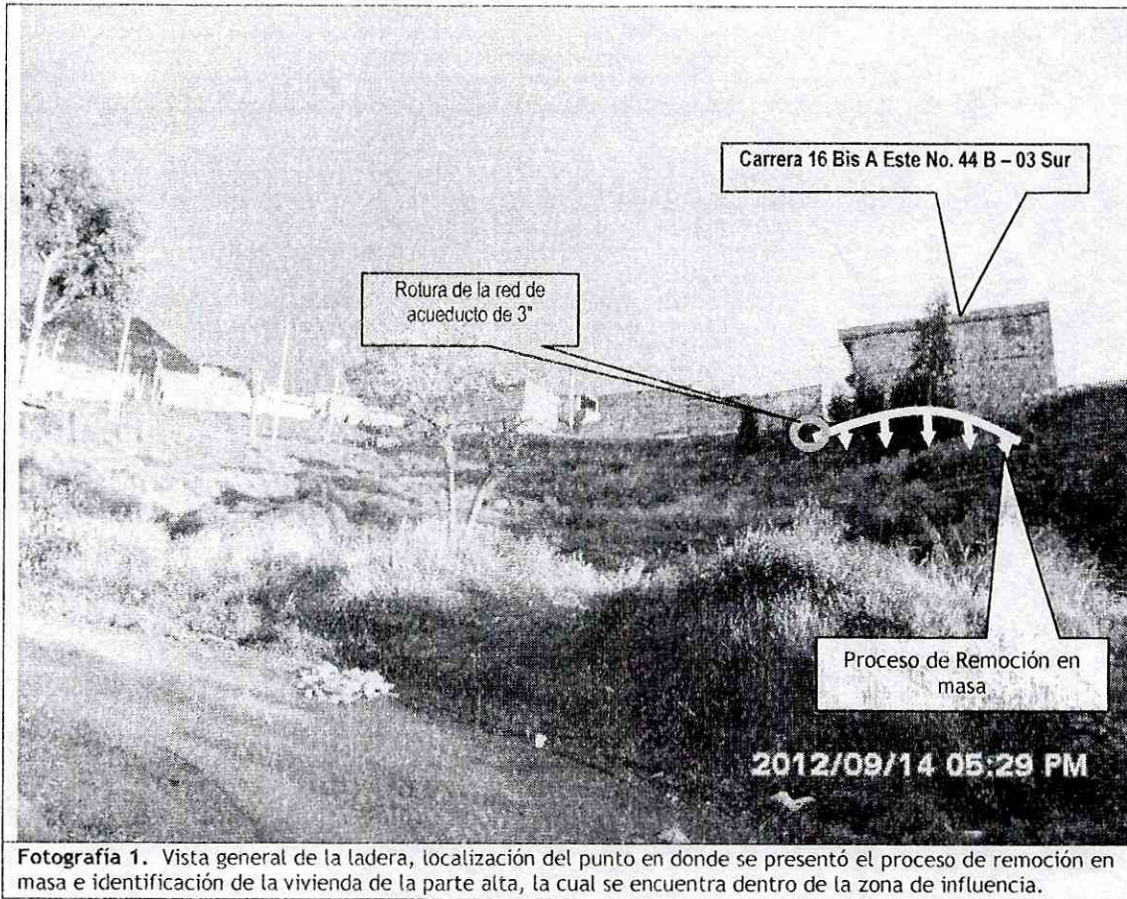
**Fotografía 1.** Vista general de la ladera, localización del punto en donde se presentó el proceso de remoción en masa e identificación de la vivienda de la parte alta, la cual se encuentra dentro de la zona de influencia.

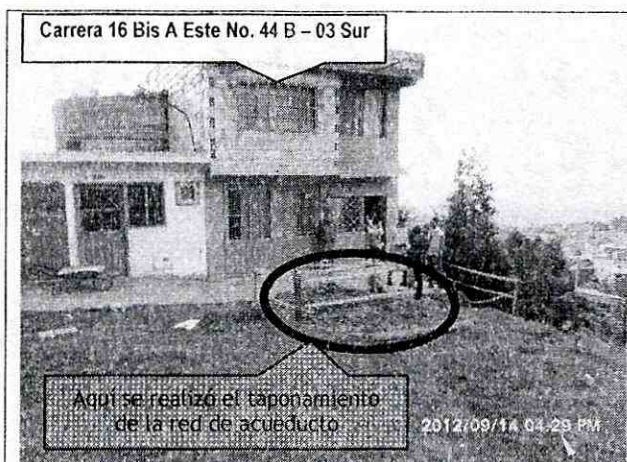
**Fotografía 2.** Identificación de la vivienda de la Carrera 16 Bis A Este No. 44 B - 03 Sur, del Sector Catastral Altos del Zuque de la Localidad de San Cristóbal.

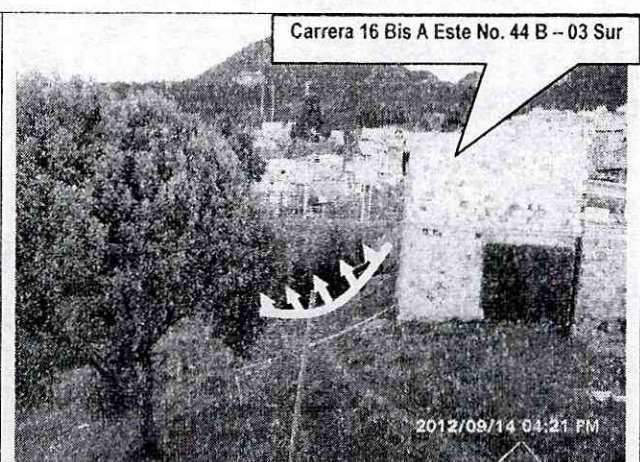
**Fotografía 3.** Desde el costado posterior de la vivienda se identifica el sector en donde se presentó el proceso de remoción en masa.

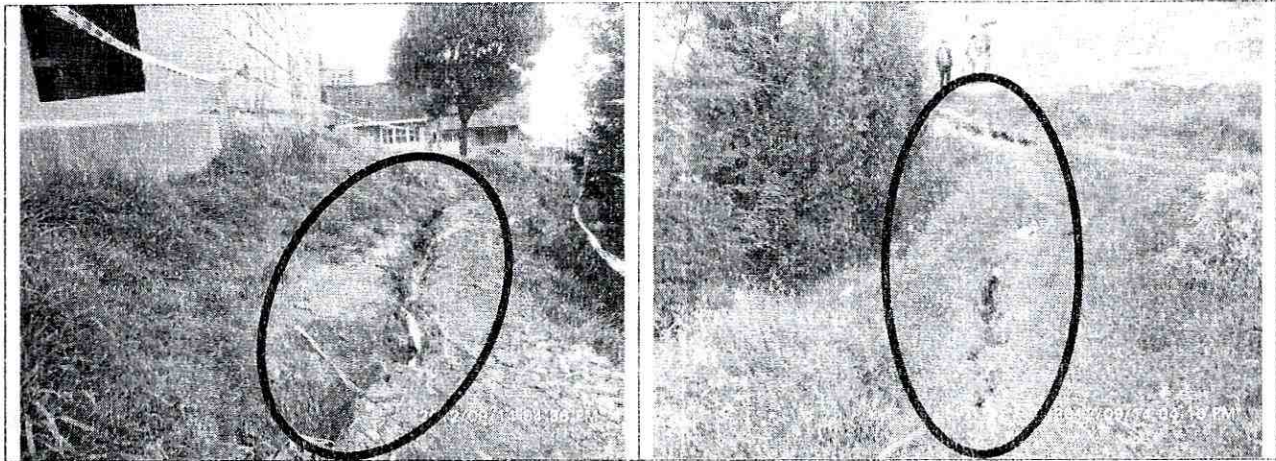
Se presentó un proceso de remoción en masa de tipo local hacia el costado norte de la vivienda de la Carrera 16 Bis A Este No. 44 B - 03 Sur, en el sector catastral Altos del Zuque de la localidad de San Cristóbal, en una ladera de pendiente cercana a los 40 grados, proceso que generó un escarpe de 40cm de altura aproximada en una longitud cercana a los 20m y también generó una grieta de abertura de 20cm aproximadamente paralela al escarpe, se estima que el proceso moviliza un volumen aproximado de 150m<sup>3</sup> de material. El escarpe se encuentra en su parte mas cercana a unos 70cm de la vivienda en concreto y aunque la misma, al momento de la visita no evidencia daños que pudieren ser causados por este proceso, se considera que su estabilidad y habitabilidad se encuentran comprometidas dado que de acuerdo con la inspección visual, se localiza dentro de la posible área de influencia del proceso de remoción en masa identificado.

Según lo informado por la comunidad, hacia el medio día del 13 de Septiembre de 2012 se presentó la rotura de un tubo de 3 pulgadas del acueducto que pasa por el sector, generando un escape abundante de agua, la cual discurría ladera abajo y dado que hasta a las 6 pm. del mismo día fue suspendido el servicio de acueducto en el sector, el agua que escurrió ladera abajo por espacio de 6 horas aproximadamente, causó la saturación del terreno en la ladera, generándose el proceso de remoción en masa descrito en el párrafo anterior. Se destaca que la grieta que se generó sobre el suelo, según información suministrada por la comunidad, se desarrolla en la misma trayectoria que lleva la tubería de acueducto afectada, situación que con base en la inspección visual, no fue posible verificar.

**Fotografía 4 y 5.** Se observa el proceso de remoción en masa que muestra un escarpe de 40cm de altura aproximada y 20m de longitud. Moviliza un volumen aproximado de 150m<sup>3</sup>. En el sector mas cercano, se encuentra a 70cm aproximadamente de la vivienda de la Carrera 16 Bis A Este No. 44 B - 03 Sur, del Sector Catastral Altos del Zuque de la Localidad de San Cristóbal.

Considerando la situación anteriormente descrita y teniendo en cuenta que el volumen de material inestable se encuentra altamente susceptible de continuar su desplazamiento, se recomendó la evacuación temporal y preventiva de la vivienda de la Carrera 16 Bis A Este No. 44 B 03 Sur, Altos del Zuque de la Localidad de San Cristóbal por medio del Acta 5784 del 14 de Septiembre de 2012, hasta tanto se mitigue el riesgo existente.
