DIAGNÓSTICO TÉCNICO DI-6680
SUBDIRECCIÓN DE EMERGENCIAS
COORDINACIÓN DE ASISTENCIA TECNICA
EVENTO SIRE 1160644
RADICADO No. 2012ER16000

ATENDIÓ: OSCAR EMILIO HERNANDEZ CORDOBA				SOLICITANTE			
COE	34	MOVIL	20	ALCALDIA LOCAL DE RAFAEL URIBE URIBE			
FECHA	Septiembre 25 de 2012	HORA	3:30 p.m.	VIGENCIA: Temporal mientras no se modifique significativamente las condiciones físicas del sector.

DIRECCIÓN	Calle 33 Bis A Sur No. 15A-12 Calle 33 Bis A Sur No. 15A-18 Calle 33 Bis A Sur No. 15A-30 Calle 33 Bis A Sur No. 15A-34 Calle 33 Bis A Sur No. 15A-36 Calle 33 Bis A Sur No. 15A-42	ÁREA DIRECTA	350 m ²				
BARRIO	GRANJAS DE SAN PABLO	POBLACIÓN ATENDIDA	36				
UPZ	53 - Marco Fidel Suárez	FAMILIAS	10	ADULTOS	25	NIÑOS	11
LOCALIDAD	18 - Rafael Uribe Uribe	PREDIOS EVALUADOS	6				
CHIP	AAA0008UBLF y otros	Documento Remisorio	CR-15462

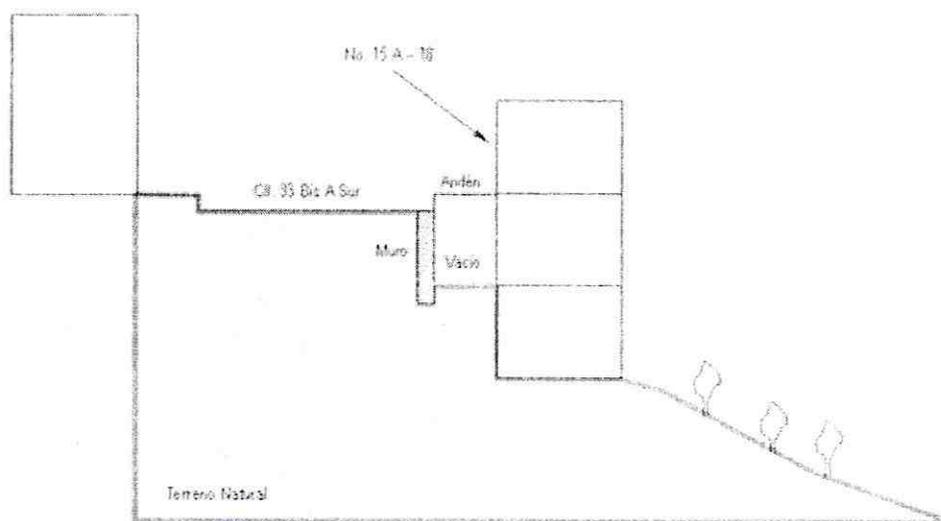
Se destaca de igual manera, que los muros de cerramiento del primer nivel del sótano de las viviendas emplazadas en los predios con nomenclatura Calle 33 Bis A Sur No. 15A-18, Calle 33 Bis A Sur No. 15A-30 y Calle 33 Bis A Sur No. 15A-36, se localizan a una distancia aproximada de 1 m del muro en concreto evaluado, conformando una especie de bóveda (espacio vacío), cuyo techo está conformado por el andén de la vía y el piso por el terreno natural.

Figura 2. Esquema general de las viviendas emplazadas hacia el costado Oriental de la Calle 33 Bis A Sur entre la Carrera 15 A y la Carrera 16 del Barrio Granjas de San Pablo de la Localidad de Rafael Uribe Uribe.

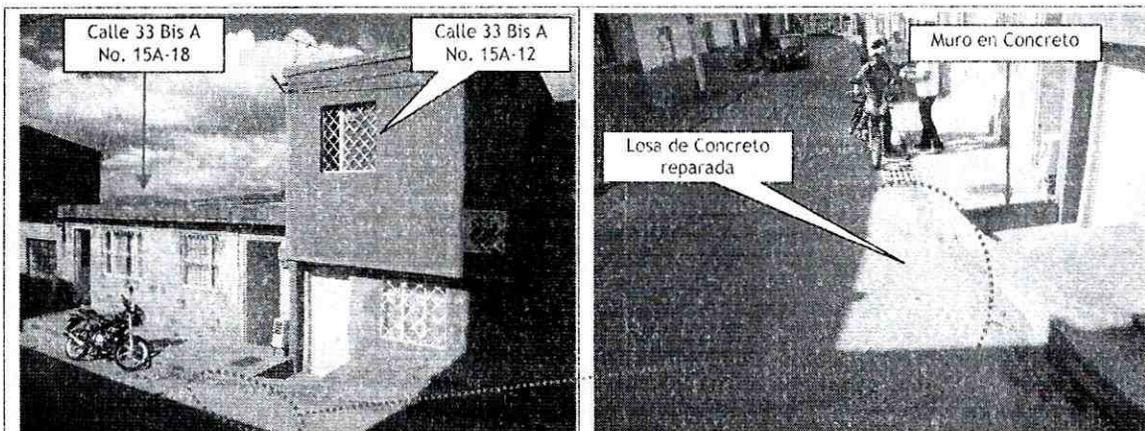
El hundimiento y colapso identificado y descrito en el DI-4442, en la vía correspondiente a la Calle 33 Bis A Sur, frente a la vivienda con nomenclatura Calle 33 Bis A Sur No. 15A-12, según lo evidenciado al momento de la visita técnica fue reparado mediante la construcción de un muro en concreto de longitud aproximada de 1 m y altura cercana a 3m, en intermediaciones de los predios con nomenclatura Calle 33 Bis A Sur No. 15A-12 y Calle 33 Bis A Sur No. 15A-18, además de la conformación del relleno y la reparación de la losa en concreto que presentó colapso en un ancho de 1 m y una longitud de 2.5 m aproximadamente. Se destaca que las obras adelantadas para la reparación de dicho hundimiento, no presentan afectaciones y se encuentran en condiciones estables bajo cargas normales de servicio.

Fotos 3 y 4. Se aprecia que el hundimiento y colapso identificado y descrito en el DI-4442, en la vía correspondiente a la Calle 33 Bis A Sur, frente a la vivienda con nomenclatura Calle 33 Bis A Sur No. 15A-12, fue reparado mediante la construcción de un muro en concreto, conformación del relleno y la reparación de la losa en concreto que presentó colapso.

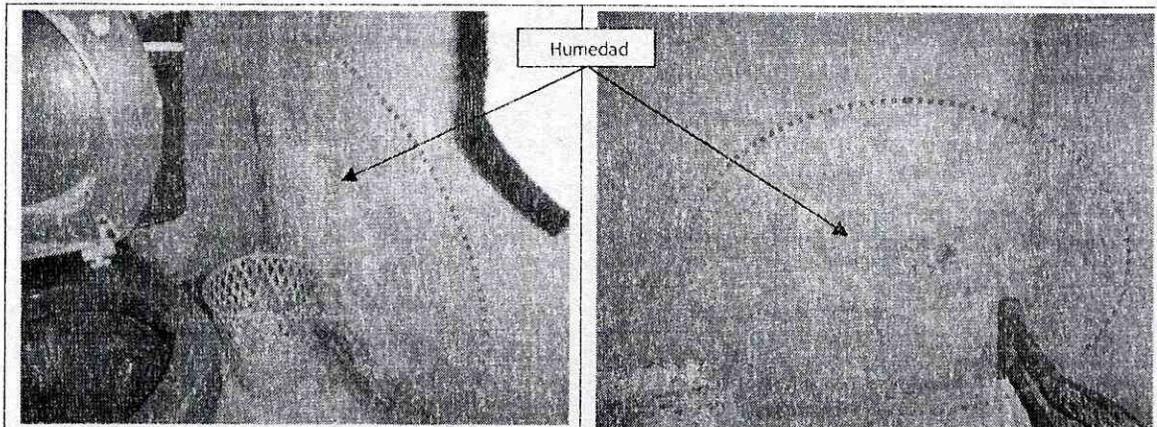
Fotos 7 y 8. Se aprecia en el muro de cerramiento del primer nivel de sótano del predio con nomenclatura Calle 33 Bis A Sur No. 15A-42, la presencia de humedades y eflorescencias.

ID	UH	FAM	NOMBRE (Cabeza Hogar)	P	A	N	DIRECCIÓN	DAÑOS EN PREDIOS
6	1	3	Prudencio Lemus	8	7	1	Calle 33 Bis A Sur No. 15A-42	Edificación de tres niveles (dos a manera de sótano) en mampostería parcialmente confinada. Sin daños estructurales pero con exceso de humedad hacia el extremo sur del nivel intermedio (primer sótano).

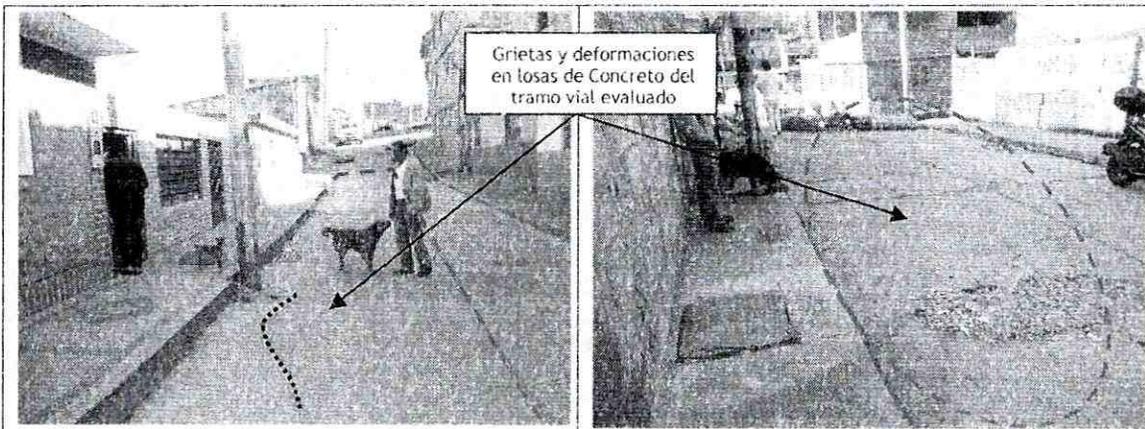
En el tramo vial en comento a lo largo de los predios con nomenclatura Calle 33 Bis A Sur No. 15A-30, 15A-34, 15A-36 y 15A-42) se observó el deterioro en la losas de concreto del costado Oriental que hacen parte del tramo vial en comento, relacionado principalmente con la presencia de grietas longitudinales, transversales y de esquina de longitudes variables y aberturas que oscilan entre 1 Cm y 2 Cm, ocasionando en gran parte el hundimiento de las mismas. Los daños evidenciados fueron causados posiblemente por las excesivas repeticiones de cargas pesadas (fatiga del concreto), deficiencias constructivas relacionadas con la carencia de juntas transversales y deficiente compactación en el material de relleno y de las capas granulares que hacen parte de la estructura del pavimento, el desconfinamiento generado por la deformación identificada en el muro de contención en concreto, todo esto combinado con la acción del agua de escorrentía superficial, que debilita y erosiona el material de subrasante que conforma el suelo de soporte de las placas de concreto; situación que durante la inspección visual de igual forma no fue posible determinar.

Fotos 9 y 10. Vista del tramo vial correspondiente a la Calle 33 Bis A Sur entre Carreras 15A y 16, donde se aprecia a lo largo de los predios con nomenclatura Calle 33 Bis A Sur No. 15A-30, 15A-34, 15A-36 y 15A-42, donde se observa el deterioro en las losas de concreto del costado Oriental que hacen parte del tramo vial en comento, relacionado principalmente con la presencia de grietas longitudinales, transversales y de esquina, lo que ha ocasionado en gran parte el hundimiento de las mismas.

SI	X	NO	¿CUAL?
			<p>Hacia el costado Oriental del tramo vial correspondiente a la Calle 33 Bis A Sur entre la Carrera 15 A y la Carrera 16, las losas de concreto, presentan grietas longitudinales, transversales y de esquina, lo que ha ocasionado en gran parte el hundimiento de las mismas.</p> <p>Además de la deformación identificada hacia la parte alta del muro en concreto a la altura del predio con nomenclatura Calle 33 Bis A Sur No. 15A-18.</p>

- A la Empresa de Acueducto y Alcantarillado de Bogotá - EAAB, desde su competencia, adelantar y/o tramitar la revisión de las redes de alcantarillado en el sector donde se localiza el tramo vial correspondiente a la Calle 33 Bis A Sur entre Carreras 15A y 16, del Barrio Granjas de San Pablo de la Localidad de Rafael Uribe Uribe, con el fin de garantizar el adecuado funcionamiento de las mismas y de realizar la revisión limpieza y el mantenimiento de los sumideros que se encuentran localizados en el tramo vial evaluado.

- A la Alcaldía Local de Rafael Uribe Uribe y a la a la Unidad Administrativa Especial de Rehabilitación y Mantenimiento Vial - UAERMV, adelantar las acciones administrativas pertinentes con el fin para identificar al responsable y/o responsables de implementar los estudios y las medidas necesarias que garanticen la estabilización del tramo vial correspondiente a la Calle 33 Bis A Sur entre Carreras 15A y 16, del Barrio Granjas de San Pablo de la Localidad de Rafael Uribe Uribe y del muro en concreto localizado a la altura del predio con nomenclatura Calle 33 Bis A Sur No. 15A-18, para lo cual es necesario contar con el apoyo de personal idóneo; quien deberá determinar el tipo de obra a implementar, garantizando que se cumplan los requerimientos establecidos por la norma vigente y tramitando los permisos y licencias respectivos, a fin de garantizar el transitabilidad de vehículos pesados del tipo buses y camiones en el tramo vial en mención.
