DIAGNÓSTICO TÉCNICO DI-6684
SUBDIRECCIÓN DE EMERGENCIAS
COORDINACIÓN DE ASISTENCIA TÉCNICA
RADICADO No.2011ER13678

DIRECCIÓN:	Carrera 103 No.152D-79	ÁREA DIRECTA:	120 m ²		
BARRIO:	El Pino	POBLACIÓN ATENDIDA:	36		
UPZ:	27 - Suba	FAMILIAS	10	ADULTOS	27
LOCALIDAD:	11 - Suba	PREDIOS EVALUADOS	2	NIÑOS	9
CHIP:	AAA0186MMAW - y otros	DOCUMENTO REMISORIO	CR-15478

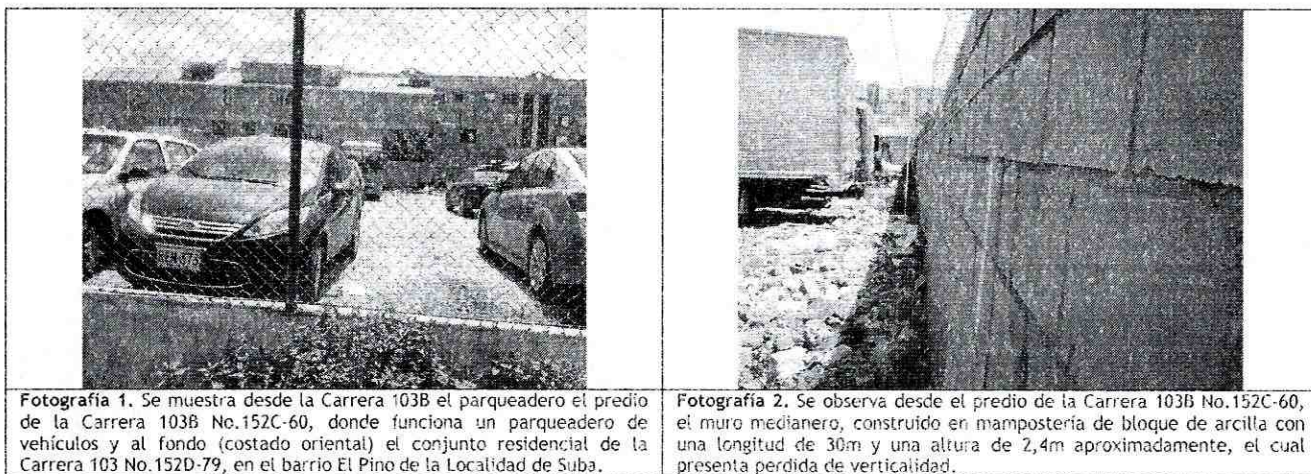
Entre las posibles causas que generan las afectaciones descritas se encuentran las deficiencias constructivas relacionadas principalmente con la falta de confinamiento estructural del muro medianero existen entre los dos predios evaluados; por otra parte, se advierte que de no llevarse a cabo las acciones correctivas necesarias es probable que en el corto plazo se presente colapso parcial o total del muro.

Fotografía 1. Se muestra desde la Carrera 103B el parqueadero del predio de la Carrera 103B No.152C-60, donde funciona un parqueadero de vehículos y al fondo (costado oriental) el conjunto residencial de la Carrera 103 No.152D-79, en el barrio El Pino de la Localidad de Suba.

Fotografía 2. Se observa desde el predio de la Carrera 103B No.152C-60, el muro medianero, construido en mampostería de bloque de arcilla con una longitud de 30m y una altura de 2,4m aproximadamente, el cual presenta pérdida de verticalidad.

- Al responsable o responsables de los predios de la Carrera 103 No.152D-79 y Carrera 103B No.152C-60, en el Barrio El Pino de la Localidad de Suba, mantener la restricción parcial de uso de los sectores que podrían verse afectados ante un eventual colapso parcial o total del muro medianero existente entre los dos predios, el cual presenta deficiencias constructivas y pérdida de verticalidad, hasta tanto se implementen medidas que garanticen su estabilidad estructural y funcionalidad.

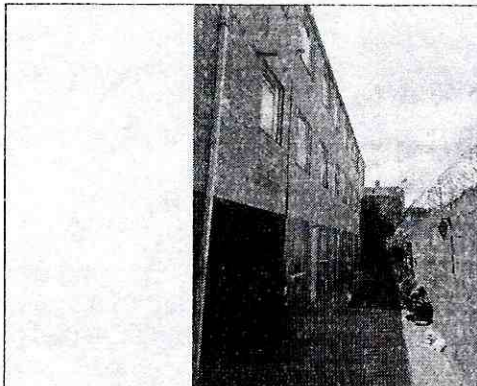
Fotografía 3. Se muestra el predio de la Carrera 103 No.152D-79, donde se emplaza un conjunto residencial y hacia el costado occidental el muro medianero, el cual presenta pérdida de verticalidad severa hacia dicho predio, sector donde se ubica el ingreso varias de las unidades habitacionales del mencionado conjunto residencial.

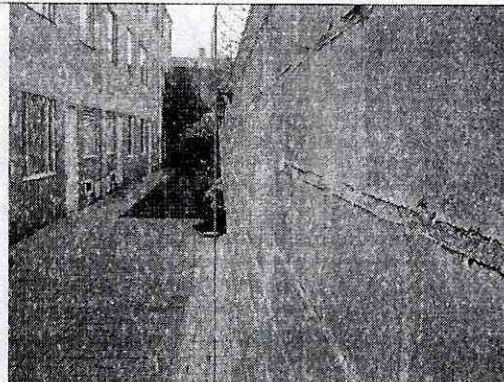
Fotografía 4. Se observa la pérdida de verticalidad que presenta el muro medianero existente entre los predios de la Carrera 103 B No.152C-60 y Carrera 103 No. 152D-79, en el barrio El Pino de la Localidad de Suba.

- Es posible que en el corto plazo se presente colapso parcial o total del muro medianero existente entre los predios de la Carrera 103 No.152D-79 y Carrera 103B No.152C-60, en el Barrio El Pino de la Localidad de Suba, muro que presenta deficiencias constructivas y pérdida de verticalidad severa.
