<h2>DIAGNÓSTICO TÉCNICO</h2>	Código:	GAR- FT - 03
		Versión:	01
		Código documental:

DIAGNÓSTICO TÉCNICO # DI-6689
SUBDIRECCIÓN DE EMERGENCIAS
COORDINACIÓN DE ASISTENCIA TÉCNICA
EVENTO SIRE 1171299

ATENDIÓ: DIEGO CAMILO PLAZAS OLAYA				SOLICITANTE:					
COE:	27	MOVIL:	7	Unidad Administrativa Especial Cuerpo Oficial de Bomberos de Bogotá - UAECOB					
FECHA:	1 de Octubre de 2012	HORA:	15:00	VIGENCIA: Temporal mientras no se modifique significativamente las condiciones físicas del sector					
DIRECCIÓN:	Carrera 113 # 20B-15			ÁREA DIRECTA:	2.2 Ha.				
BARRIO:	Belén			POBLACIÓN ATENDIDA:	150				
UPZ:	75 - Fontibón			FAMILIAS	40	ADULTOS	90	NIÑOS	60
LOCALIDAD:	09 - Fontibón			PREDIOS EVALUADOS	2				
CHIP:	AAA0079PFSK			DOCUMENTO REMISORIO	CR-15512

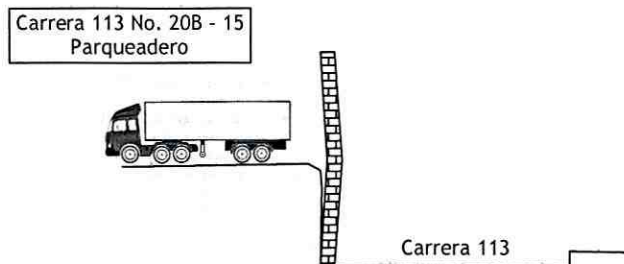
Hacia el interior del predio de la Carrera 113 No. 20B - 15, se localiza un lote vacío de aproximadamente 2Ha, el cual funciona como parqueadero. Dicho lote tiene una diferencia de nivel de aproximadamente 1.6m con relación a la Carrera 113 entre Calles 20B y 20C, localizada sobre el costado suroriental del predio en comento, haciendo que el muro de cerramiento de este costado este cumpliendo adicionalmente la función de confinamiento del relleno localizado al interior del predio evaluado.

Sobre el costado suroriental del muro afectado, se localiza la Carrera 113 entre Calles 20B y 20C, la cual corresponde a una vía bidireccional de un ancho cercano a los 6m y conformada en material afirmado. Dicha

vía ve comprometida su funcionalidad en el corto plazo por la posibilidad de colapso del muro del predio de la Carrera 113 entre Calles 20B y 20C, adyacente a este tramo vial.

Figura 2. Esquema de perfil de la localización del muro afectado.

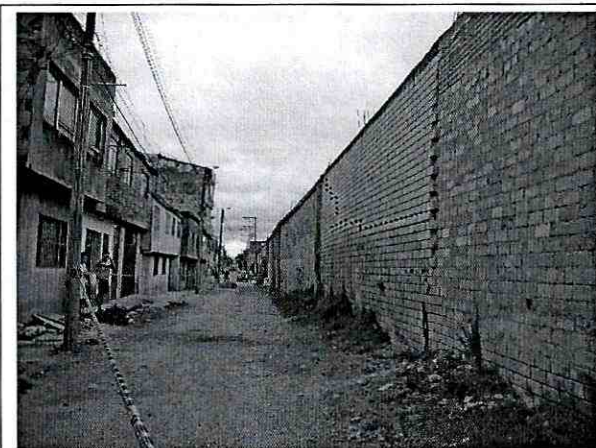
Se presenta un avance en las deformaciones y pérdida de verticalidad del muro de cerramiento del costado sur-oriental del predio de la Carrera 113 No. 20B - 15, con relación a lo descrito en el DI-5690, dicho avance se concentra en el tramo de muro aledaño a la Carrera 113 entre Calles 20B y 20C, ofreciendo riesgo de colapso hacia la vía pública.

Adicionalmente se identifican algunos agrietamientos severos de tendencia diagonal escalonada con longitudes cercanas a los 2.5m y aberturas que oscilan entre los 0.5cm y 3cm, sobre el tramo de muro anteriormente mencionado.

El muro de cerramiento del costado sur-oriental del predio de la Carrera 113 No. 20B - 15, tiene una altura aproximada de 5m, construido en mampostería simple con columnas y vigas adosadas, las cuales de acuerdo con lo observado, posiblemente no están actuando como un sistema adecuado de confinamiento. Dicho muro refleja algunas deficiencias constructivas relacionadas principalmente con su esbeltez, la carencia de adecuados elementos de confinamiento y amarre y la combinación de diferentes tipos de mampuestos en su construcción, lo que eventualmente a favorecido la aparición de los daños inicialmente mencionados.

Entre las posibles causas por las cuales se presentó el avance en las afectaciones del muro de cerramiento del costado suroriental del predio de la Carrera 113 No. 20B - 15, se destaca principalmente el hecho de que no se han acatado a cabalidad las recomendaciones realizadas por la entidad en los documentos emitidos previamente, las deficiencias constructivas que evidencia la estructura y los empujes ejercidos por el terreno sobre la estructura, para los cuales la misma posiblemente no está diseñada.

Foto 1. Vista del muro afectado desde la Carrera 113 entre Calles 20B y 20C, evidencia de los agrietamientos y deformaciones.

- ⤴ Al responsable del predio de la Carrera 113 No. 20B - 15, Sector Catastral Belén de la Localidad de Fontibón, mantener la restricción parcial de uso para el sector aledaño al muro afectado en un ancho de aproximadamente 4m, hasta tanto se garanticen condiciones de estabilidad del mismo. Así mismo se recomienda retirar los vehículos estacionados en esta zona los cuales pueden generar un aumento en los empujes ejercidos por el terreno sobre el muro afectado.
- ⤴ Mantener vigentes las recomendaciones consignadas en la respuesta oficial RO-32875, en lo referente a:

- Se recomienda al responsable y/o responsables del predio de la referencia, implementar acciones para garantizar la estabilidad del muro de cerramiento del sector suroriental del predio y la seguridad de los transeúntes que usan el andén del costado noroccidental de la Carrera 113, ya sea mediante la demolición, reconstrucción y/o reforzamiento del muro en comento, con el apoyo de personal idóneo, garantizando que se cumplan los requerimientos establecidos en el Decreto No. 926 del 19 de marzo de 2010 y el Decreto No. 92 del 17 Enero de 2011, Reglamento Colombiano de Construcción Sismo Resistente NSR-10 de acuerdo con la normatividad vigente, para lo cual se deben tramitar los permisos y licencias respectivos.
- ⤴ Mantener vigentes las recomendaciones consignadas en el Diagnóstico Técnico DI-5690, en lo referente a:

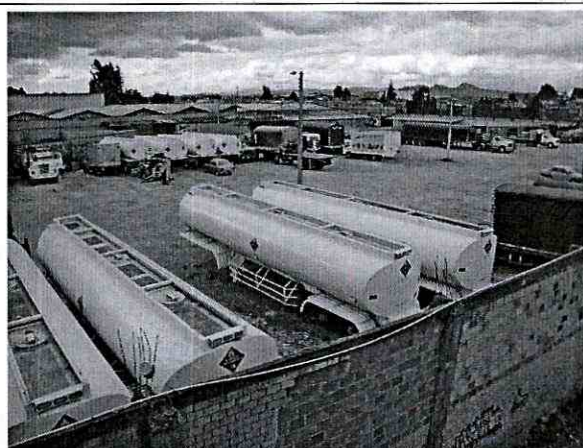
Foto 2. Vista al interior del predio Carrera 113 No. 20B - 15, el cual funciona como parqueadero.

- ▲ En el caso de no existir restricciones y/o condicionamientos al uso del suelo para el predio de la Carrera 113 No. 20B - 15, Sector Catastral Belén de la Localidad de Fontibón, se recomienda a los responsables del mismo, implementar adecuadas medidas de estabilización y estructuras de contención sobre el relleno localizado hacia el costado suroriental del predio en comento, el cual esta confinado por el muro afectado, mediante la implementación de obras de protección geotécnica, las cuales deberán contar con sistemas de drenaje para la evacuación de las aguas superficiales y sub-superficiales, con el fin de garantizar la estabilidad de los mismos; dichas acciones deberán ser implementadas con el apoyo de personal idóneo, garantizando que se cumplan los requerimientos establecidos en el Decreto No. 926 del 19 de marzo de 2010 y el Decreto No. 92 del 17 Enero de 2011, Reglamento Colombiano de Construcción Sismo Resistente NSR-10 de acuerdo con la normatividad vigente, para lo cual se deben tramitar los permisos y licencias respectivos.

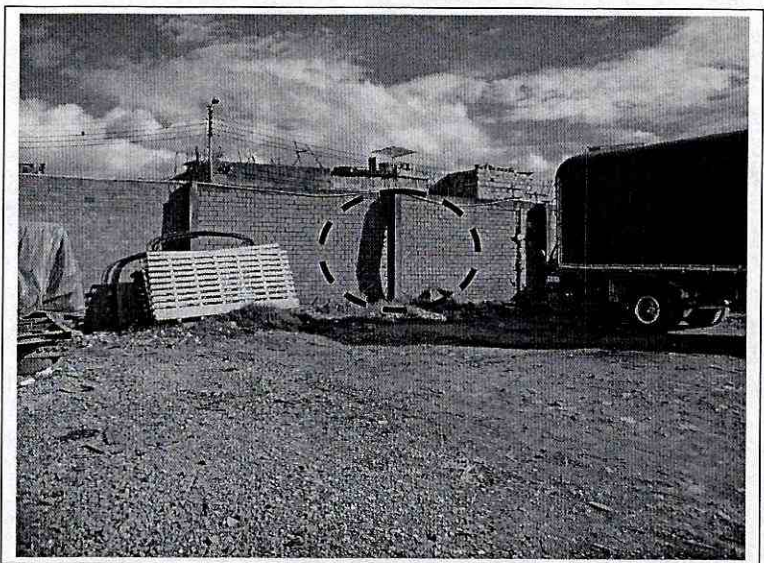
Se destaca que es probable que dicho muro pudiere no ser una medida monolítica adecuada para soportar los empujes ejercidos por el terreno y que probablemente carece de medidas para el manejo de las aguas de escorrentía subsuperficial.

Foto 3. Vista del muro afectado desde el interior del predio de la Carrera 113 No. 20B - 15
