DIAGNÓSTICO TÉCNICO No. DI-6709
SUBDIRECCIÓN DE EMERGENCIAS
COORDINACIÓN DE ASISTENCIA TÉCNICA
EVENTO 1185086

DIRECCIÓN:	Calle 6 # 3 A-07	ÁREA DIRECTA:	60 m ²		
BARRIO:	Fábrica de Lozas	POBLACIÓN ATENDIDA:	5		
UPZ:	96-lourdes	FAMILIAS	3	ADULTOS	3
LOCALIDAD:	3-Santa Fe	PREDIOS EVALUADOS	1		
CHIP:	AAA0034ABYX	DOCUMENTO REMISORIO	CR-15551

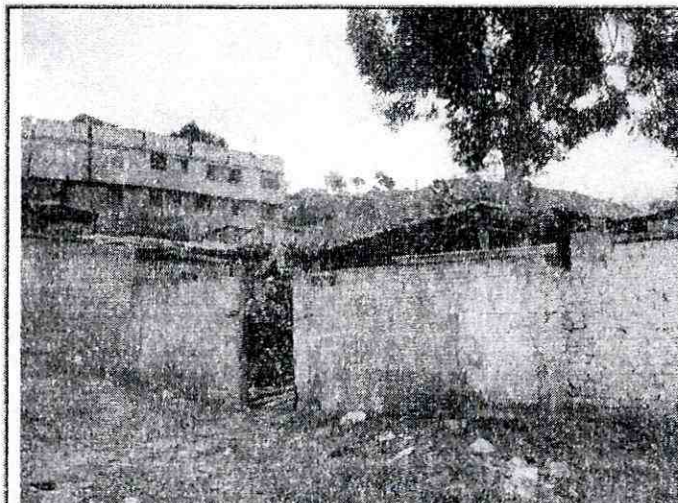
Foto 1. Fachadas principales del predio de la Calle 6 # 3 A -07 en el barrio Fabrica de Lozas de la localidad de Santa Fe.

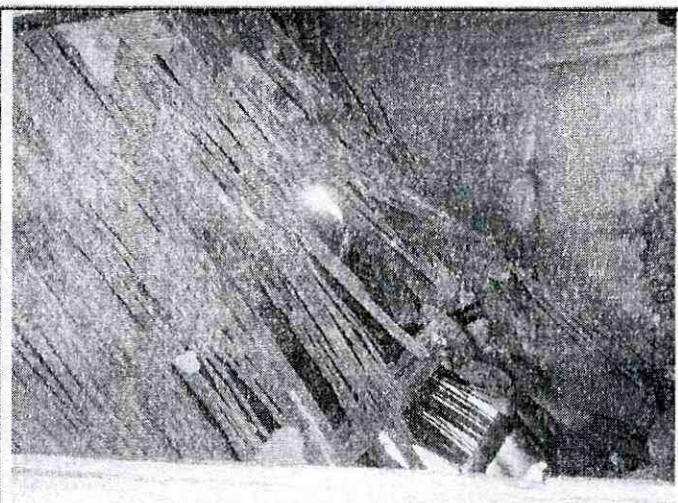
Entre las posibles causas que generaron el colapso parcial del cielorraso de la cubierta de la vivienda emplazada en el predio de la Calle 6 # 3 A-07, están la edad de la construcción que posiblemente supera los 50 años, su tipología estructural, el alto grado de deterioro de todos los elementos estructurales y no estructurales, por lo anterior, es posible que de no adelantarse las medidas pertinentes para el mantenimiento de la estructura de la vivienda evaluada, se podrían presentar el aumento progresivo del deterioro de las mismas conllevando a la caída de los elementos de cubierta que se encuentran inestables, caída de segmentos de la torta en mortero de todo el cielorraso y a su vez los colapsos de los muros en adobe que igualmente presentan un alto grado de deterioro.

Foto 2. Colapso parcial de parte de la estructura soporte de la cubierta conformada por esterilla de guadua y madera debido al alto grado de pudrición que presenta dicha edificación .

- ✓ Acoger la recomendación de evacuación de la vivienda emplazada en el predio de la Calle 6 # 3 A-07, ubicado en el barrio Fábrica de lozas de la localidad de San Cristóbal, hasta tanto se garanticen las condiciones de habitabilidad y estabilidad en la misma.

- ✓ En caso de no existir restricciones de tipo urbanístico, se recomienda al responsable y/o responsables del predio de la Calle 6 # 3 A-07, ubicado en el barrio Fábrica de lozas de la localidad de San Cristóbal, realizar la demolición controlada de dicha construcción o implementar acciones de manera inmediata para el reforzamiento, mantenimiento y mejoramiento de la calidad de la construcción, con el apoyo de personal idóneo, garantizando que se cumpla la normatividad vigente para el sector catastral, para lo cual se deben tramitar los permisos y licencias respectivos.

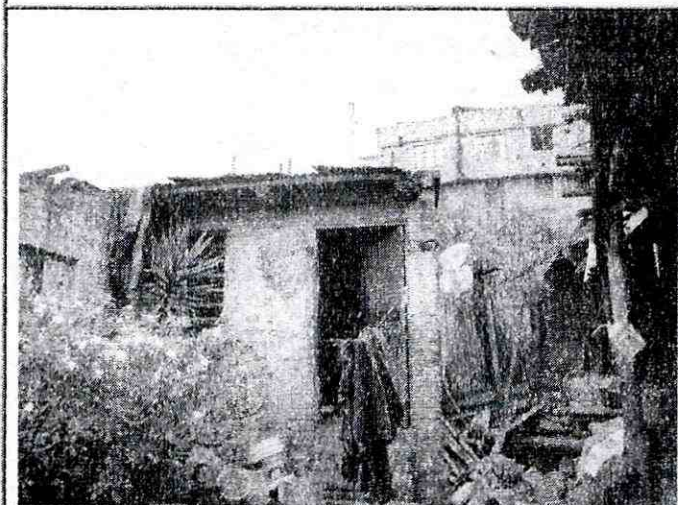
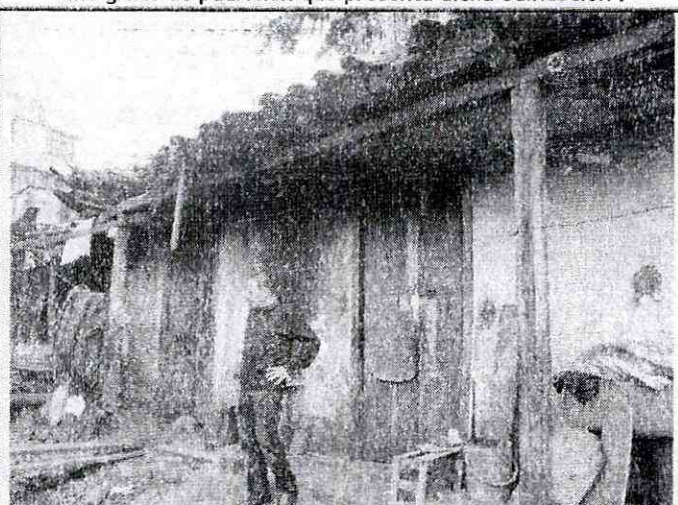
Foto 3 y 4. Estructura al interior del predio compuesta por dos edificaciones conformadas en muros en adobe y en ladrillo tolete, con cubierta en tejas de barro, entramado en madera y cielorrasos en esterilla de guadua y torta en mortero.
