<h2>DIAGNÓSTICO TÉCNICO</h2>	Código:	GAR- FT - 03
		Versión:	01
		Código documental:

DIAGNÓSTICO TÉCNICO # DI-6712 SUBDIRECCIÓN DE EMERGENCIAS COORDINACIÓN DE ASISTENCIA TÉCNICA EVENTO 1193548

REMOCIÓN EN MASA

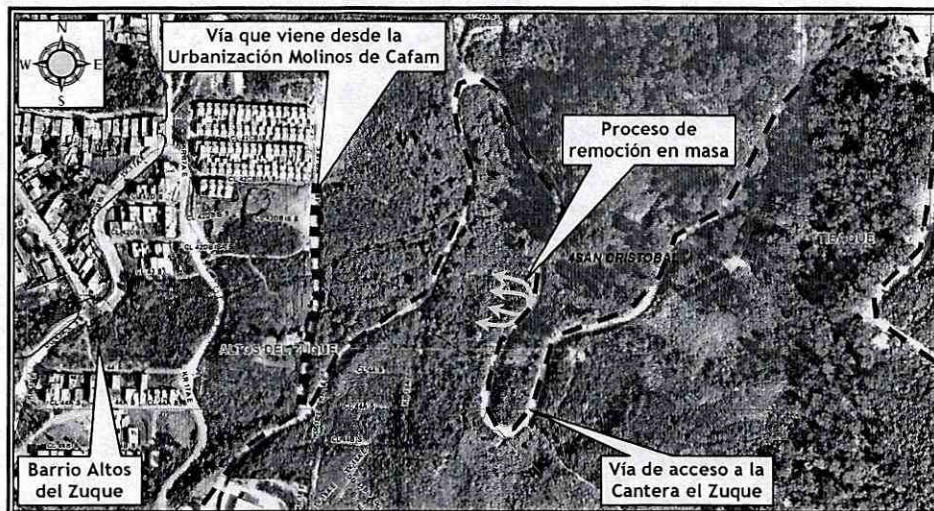
Figura 1. Punto donde se presentó el proceso de remoción en masa identificado.

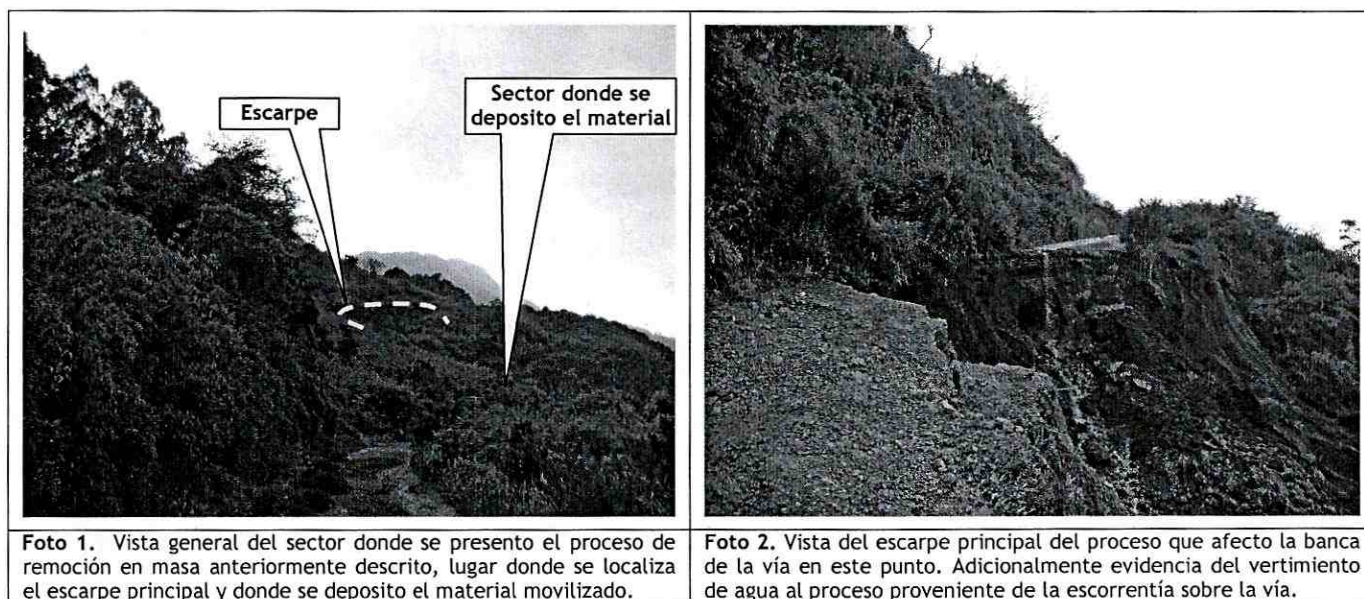
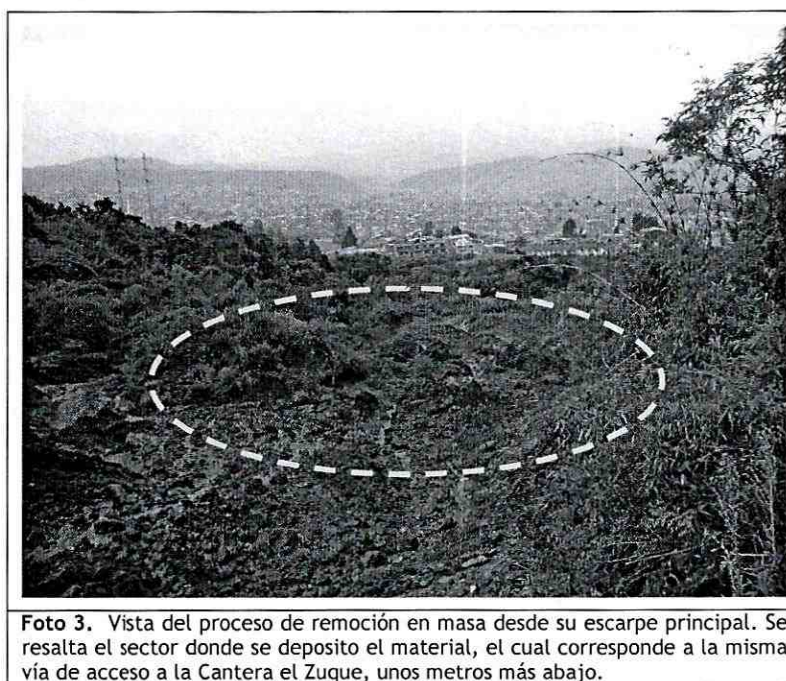
5. REGISTRO FOTOGRÁFICO

Se presenta un proceso de remoción en masa tipo rotacional en una ladera de pendiente media ($\beta \approx 40^\circ$), localizada sobre la vía de acceso a la Cantera El Zuque, aproximadamente en el punto con cota K0+900 (Teniendo en cuenta que el K0+000 es el Tanque de Agua Potable del Barrio Quindío). Dicho proceso de remoción en masa involucro un volumen de limo orgánico y capa vegetal de aproximadamente 450m³, los cuales se depositaron hacia la parte media de la ladera, sobre la vía en concreto aproximadamente a la altura del K0+450.

El proceso de remoción en masa en concreto marco sobre su corona (K0+900) un escarpe de aproximadamente 25m de longitud, con una altura cercana a los 5m, ocasionando el colapso de la banca de la vía en este punto y por consiguiente comprometiendo la funcionalidad de dicha vía. Esta situación ha ocasionado que las aguas que discurren por la vía desde la parte alta de la ladera, se estén vertiendo directamente sobre el escarpe del proceso concentrando la infiltración de aguas al terreno en este sector.

Entre las posibles causas por las cuales se pudo presentar el proceso de remoción en masa en concreto, se destaca principalmente la carencia de medidas para el manejo a las aguas que discurren por la vía de acceso a la Cantera el Zuque, así como las intervenciones desarrolladas sobre la ladera para el emplazamiento de dicha vía, las cuales carecen de estructuras de contención y de medidas para el manejo del drenaje, situación que pudo favorecer la degradación de los materiales que conforman la ladera, reduciendo la resistencia de los mismos. Lo anterior sumado a las fuertes precipitaciones presentadas en el sector durante los días previos a la ocurrencia del evento.

- ⤴ Mantener la restricción parcial de uso para la totalidad de la vía de acceso a la Cantera El Zuque y para el corredor vial que conecta la urbanización Molinos de Cafam con la vía en comento, hasta tanto se garanticen condiciones seguras de transitabilidad sobre dichas vías.

- ⤴ A la Alcaldía Local de San Cristóbal, desde su competencia identificara el responsable de adelantar de manera inmediata, medidas para el manejo a las aguas que discurren por la vía de acceso a la Cantera el Zuque desde la parte alta de la ladera, con el fin de evitar que estas se viertan directamente sobre el escarpe del proceso, concentrando la infiltración de aguas al terreno en este sector.

- ⤴ A la Alcaldía Local de San Cristóbal, desde su competencia adelantar las acciones pertinentes con el fin de identificar el responsable y/o responsables de realizar el retiro controlado del material movilizado, con el apoyo de personal idóneo y teniendo en cuenta todas las medidas técnicas de seguridad para el desarrollo de dicha actividad.
