DIAGNÓSTICO TÉCNICO

DIAGNÓSTICO TÉCNICO DI-6718 SUBDIRECCIÓN DE EMERGENCIAS COORDINACIÓN DE ASISTENCIA TÉCNICA EVENTO SIRE 783698

DIRECCIÓN:	Calle 75 Sur # 18B - 45	ÁREA DIRECTA:	1000 m ² ≈ 0.1 Ha		
BARRIO:	Estrella del Sur	POBLACIÓN ATENDIDA:	650		
UPZ:	67 – Lucero	FAMILIAS	---	ADULTOS	50
LOCALIDAD :	19 – Ciudad Bolívar	PREDIOS EVALUADOS	1	NIÑOS	600
CHIP:	AAA0026JZDM	DOCUMENTO REMISORIO	CR-15560

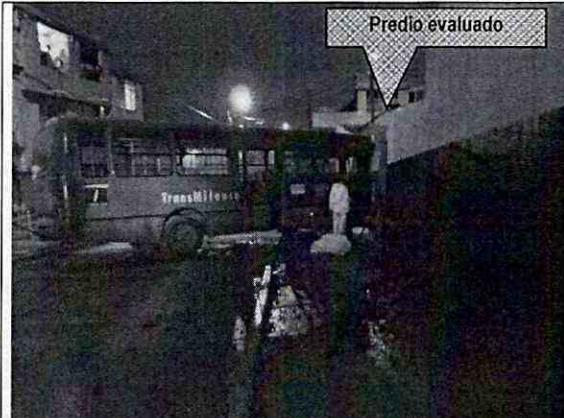
Se presentó la colisión de un vehículo de servicio público tipo bus urbano (ruta alimentadora de la empresa Transmilenio) de placas VDU 572, contra el costado norte del predio ubicado en la Calle 75 Sur # 18B - 45, Barrio Estrella del Sur de la Localidad de Ciudad Bolívar, lugar donde funcionan las instalaciones

Foto 1. Se observa el vehículo de transporte público colisionado en el predio de la Calle 75 Sur # 18B - 45.

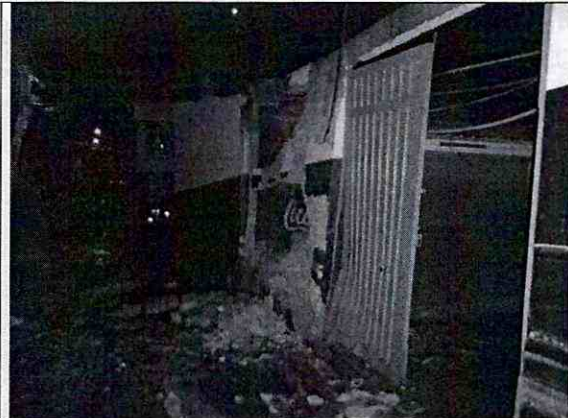
del Colegio Estrella del Sur – Sede B; generando el colapso de aproximadamente 2.50 m² del muro de cerramiento del predio en mención y el daño de los elementos estructurales (vigas y columnas) que confinaban dicho muro. De esta manera, los escombros producto del colapso del muro de cerramiento, se depositaron en el andén localizado al costado norte del predio de la Calle 75 Sur No. 18B-45 y en una caseta metálica localizada al interior del predio en mención.

Foto 2. Se observa el estado del predio después de retirado el vehículo.

- Mantener la restricción parcial de uso del aula de estudio, la caseta y acceso principal al costado Oriental del Colegio Estrella del Sur – Sede B, el cual se emplazada en el predio de la Calle 75 Sur # 18B – 45, Barrio Estrella del Sur en la Localidad de Ciudad Bolívar, hasta tanto se garantice la estabilidad y funcionalidad de la estructura afectada por la colisión del vehículo de servicio público tipos bus urbano de placas VDU-572.

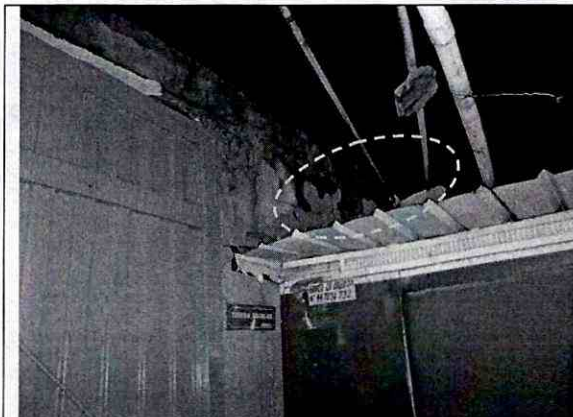
Foto 3. Se observan fragmentos del muro colapsado los cuales se depositaron en una caseta.

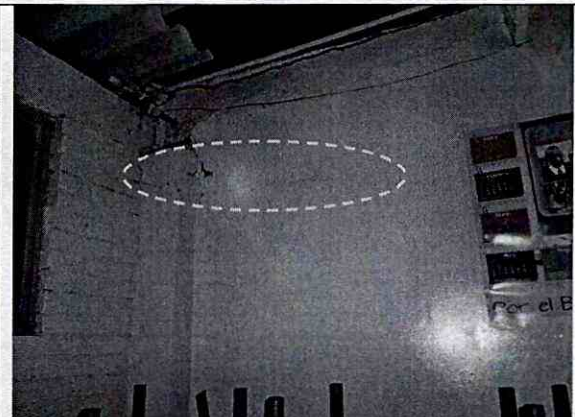
Adicionalmente, se observaron daños en la puerta metálica de acceso del Colegio Estrella del Sur – Sede B, y fisuras con aberturas de aproximadamente 6 milímetros de tendencia horizontal en la parte alta del muro de cerramiento del costado nor-oriental del aula de estudio localizada en el predio en comento.

Foto 4. Detalle al interior de un aula ubicada al costado oriental donde se presentó la colisión del vehículo, se presentan fisuras que no comprometen la estabilidad estructural de este espacio.
