DIAGNÓSTICO TÉCNICO DI - 6728
SUBDIRECCIÓN DE EMERGENCIAS
COORDINACIÓN DE ASISTENCIA TÉCNICA
EVENTO SIRE No. 1211124

DIRECCIÓN	Carrera 110A No. 131B-51	ÁREA DIRECTA	140 m ²		
SECTOR CATASTRAL	Nueva Tibabuyes	POBLACIÓN ATENDIDA	4		
UPZ	28 - El Rincón	FAMILIAS	0	ADULTOS	4
LOCALIDAD	11 - Suba	PREDIOS EVALUADOS	1		
CHIP	AAA0160TUOE	OFICIO REMISORIO	CR-15582		
		NIÑOS	0

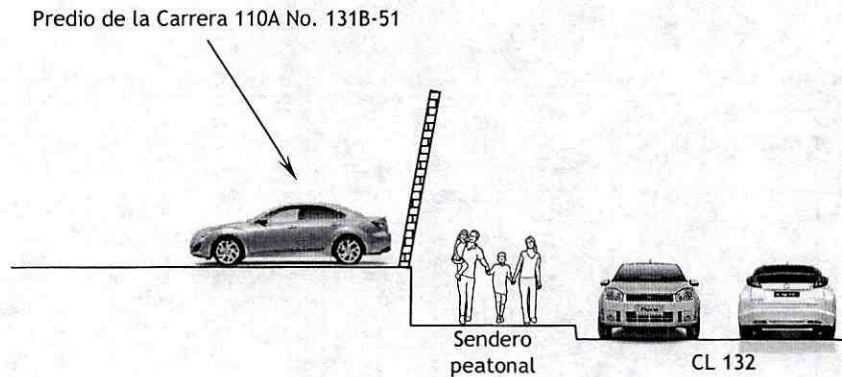
Hacia el interior del predio de la Carrera 110A No. 131B-51, se localiza un lote vacío de aproximadamente 1Ha, el cual funciona como parqueadero. Dicho lote tiene una diferencia de nivel de aproximadamente 0.60 metros con relación a la Calle 132, localizada sobre el costado norte del predio en cemento, relleno en el cual se implementó como medida de confinamiento un muro en piedra pegada, el cual según la inspección visual no cuenta con medidas adecuadas de refuerzo, por lo que pudiere no ser una medida adecuada de confinamiento para soportar los empujes ejercidos por el terreno.

Figura 2. Esquema de perfil del predio evaluado en el Sector Catastral Nueva Tibabuyes de la Localidad de Suba.

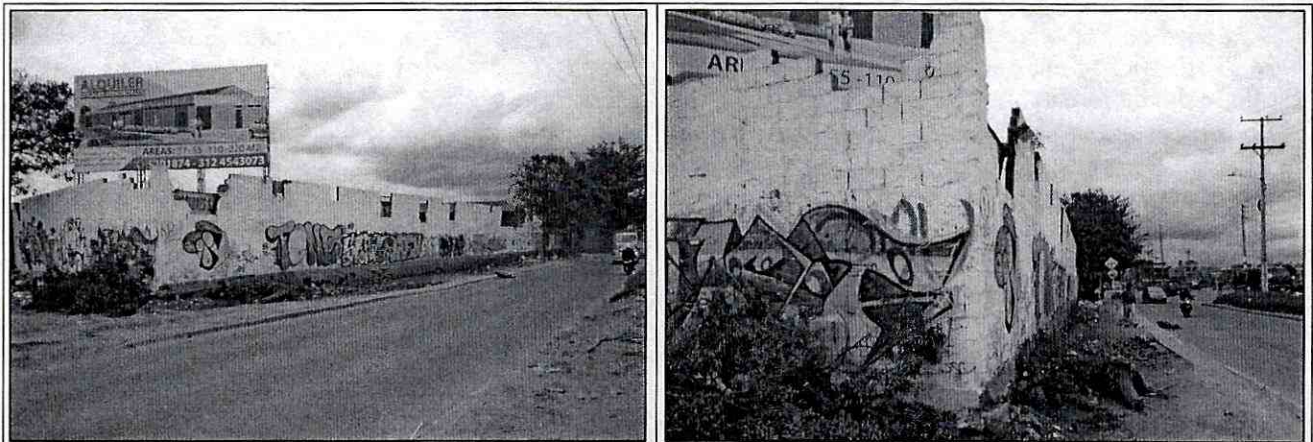
Se presentan deformaciones, pérdida de verticalidad y grietas con aberturas de aproximadamente 5 milímetros de tendencia vertical y diagonal escalonada, con longitudes de aproximadamente 1.50 metros en el muro de cerramiento del costado norte del predio de la Carrera 110A No. 131B-51, dichas

afectaciones se identificaron a lo largo del muro, ofreciendo riesgo de colapso hacia el sendero peatonal público.

El muro de cerramiento del costado norte del predio de la Carrera 110A No. 131B-51, tiene una altura variable entre 3 metros y 4.50 metros aproximadamente, construido en mampostería simple en el cual se observaron algunas columnas, las cuales de acuerdo con lo observado, posiblemente no están actuando como un sistema adecuado de confinamiento. Dicho muro refleja algunas deficiencias constructivas relacionadas principalmente con su esbeltez, la carencia de adecuados elementos de confinamiento y amarre y la combinación de diferentes tipos de mampuestos en su construcción, lo que eventualmente ha favorecido la aparición de los daños inicialmente mencionados.

Entre las posibles causas por la cuales se presentaron las afectaciones identificadas en el muro de cerramiento del costado norte del predio de la Carrera 110A No. 131B-51, se encuentran las deficiencias constructivas que evidencia la estructura y la falta de un mantenimiento preventivo en el mismo.

Fotografía 1 y 2. Vista del muro de cerramiento del predio de la Carrera 110A No. 131B-51, sector Catastral Nueva Tibabuyes de la Localidad de Suba, el cual al momento de la visita técnica presenta compromiso en su estabilidad estructural y posibilidad de colapso, situación que comprometería la funcionalidad del sendero peatonal localizado al costado norte del predio en mención.

- ★ Se recomienda al responsable y/o responsables del predio de la Carrera 110A No. 131B-51, Sector Catastral Nueva Tibabuyes de la Localidad de Suba, implementar acciones para garantizar la estabilidad del muro de cerramiento del predio en concreto y la seguridad de los transeúntes que usan el andén del costado norte del mismo, ya sea mediante la demolición, reconstrucción y/o reforzamiento del muro en concreto, con el apoyo de personal idóneo, garantizando que se cumplan los requerimientos establecidos en el Decreto Nacional No. 340 del 13 de Febrero de 2012 (relacionado con la modificación de la NSR-10 y sus Decretos Reglamentarios No. 926 del 19 de marzo de 2010 y su Decreto modificatorio el 092 del 17 de Enero de 2011), Reglamento Colombiano de Construcción Sismo Resistente NSR-10 de acuerdo con la normatividad vigente, para lo cual se deben tramitar los permisos y licencias respectivos.

- ★ En el caso de no existir restricciones y/o condicionamientos al uso del suelo para el predio de la Carrera 110A No. 131B-51, Sector Catastral Nueva Tibabuyes de la Localidad de Suba, se recomienda a los responsables del mismo, implementar adecuadas medidas de estabilización y estructuras de contención sobre el relleno localizado hacia el costado norte del predio en concreto, mediante la implementación de obras de protección geotécnica, las cuales deberán contar con sistemas de drenaje para la evacuación de las aguas superficiales y sub-superficiales, con el fin de garantizar la estabilidad de los mismos; dichas acciones deberán ser implementadas con el apoyo de personal idóneo, garantizando que se cumplan los requerimientos establecidos en el Decreto Nacional No. 340 del 13 de Febrero de 2012 (relacionado con la modificación de la NSR-10 y sus Decretos Reglamentarios No. 926 del 19 de marzo de 2010 y su Decreto modificatorio el 092 del 17 de Enero de 2011), Reglamento Colombiano de Construcción Sismo Resistente NSR-10 de acuerdo con la normatividad vigente, para lo cual se deben tramitar los permisos y licencias respectivos.
