<h2>DIAGNÓSTICO TÉCNICO</h2>	Código:	GAR- FT - 03
		Versión:	01
		Código documental:

**DIAGNÓSTICO TÉCNICO - DI No. 6734**  
**SUBDIRECCIÓN DE EMERGENCIAS**  
**COORDINACIÓN DE ASISTENCIA TÉCNICA**  
**RADICADO FOPAE 2012ER18353**

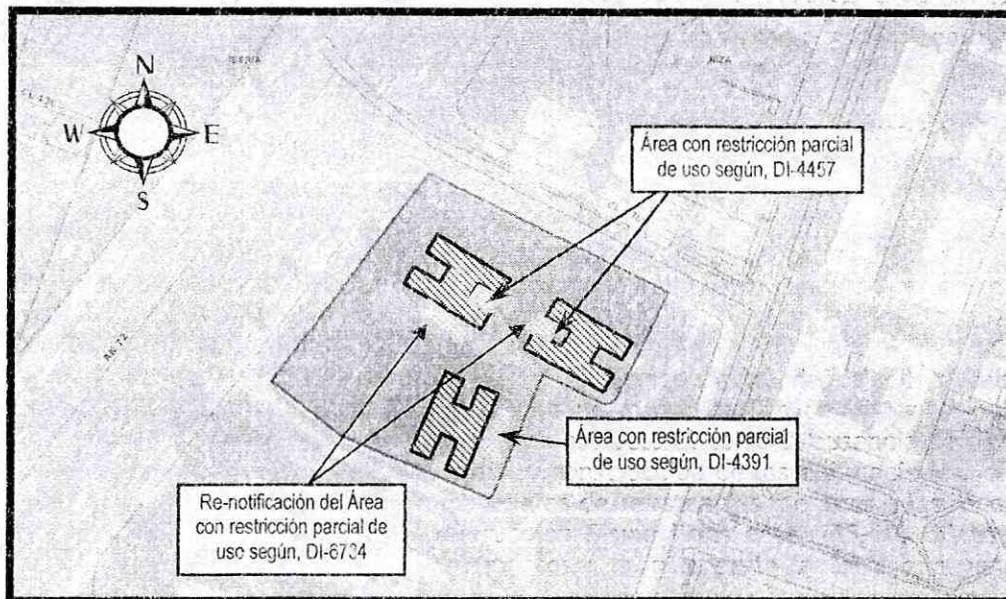
Finalmente dadas las condiciones actuales se re-notifica la recomendación de restricción parcial de uso para los espacios de las zonas comunes que representan riesgo público.

**Figura 2.** Re-notificación de restricción parcial de uso de espacios comunes en la Agrupación de Vivienda Prados de la Colina I, Calle 136 # 59 A - 43, Barrio Iberia de la Localidad de Suba

- ✓ Al responsable y/o responsables de la Agrupación de Vivienda Prados de la Colina I, Calle 136 # 59 A - 43, Barrio Iberia de la Localidad de Suba, mantener la restricción parcial de uso de de la zona común del primer nivel costado occidental de la Torre 1, entre los apartamentos terminados en 01 y la zona de parqueaderos, al igual que de la zona común del primer nivel del costado oriental y del costado sur de la Torre de la Agrupación de Vivienda, hasta que por medio de estudios y obras se garantice la estabilidad de los elementos que conforman las fachadas en las áreas afectadas.

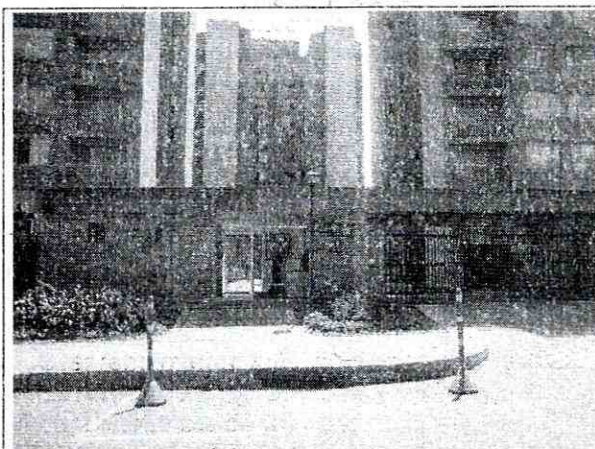
Foto 1. Detalle del ingreso a la Agrupación de Vivienda Prados de la Colina I, Calle 136 # 59 A - 43, Barrio Iberia de la Localidad de Suba.

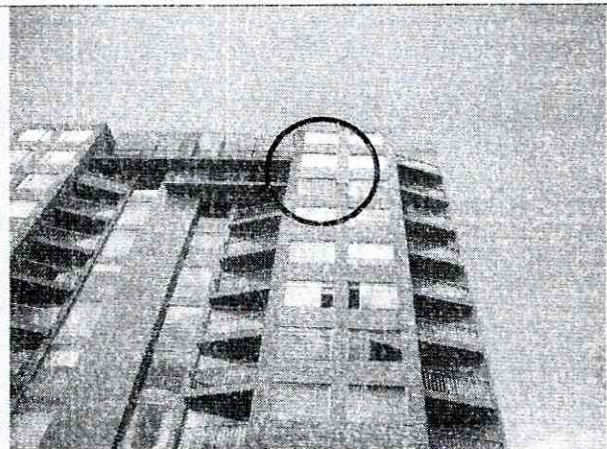
De esta manera se identificó abombamiento y una separación de aproximadamente 5 cm de abertura del ladrillo cortado de la fachada, en un área aproximada de 1,50 m<sup>2</sup> hacia el costado suroccidental del apartamento 901 de la Torre 1, también se observó un abombamiento similar de un área aproximada de 2,0 m<sup>2</sup> hacia el costado nororiental del apartamento 803 de la Torre 2.

Entre las posibles causas por las cuales se presentó el avance de los daños identificados en los elementos de fachada de las torres de apartamentos de la Agrupación de Vivienda Prados de la Colina I están: deficiencias constructivas en el sistema estructural como la ausencia de detalles para elementos no estructurales en las etapas de diseño y construcción de las edificaciones, deficiencias en los procesos constructivos como el uso de materiales de resistencias menores a las recomendadas según la Norma Colombiana de Diseño y construcción Sismo Resistente NRS-10, dilataciones por cambios de temperatura y exposición de los elementos a la intemperie factores que por medio de inspección visual no son posibles de precisar.

Foto 2. Detalle de una de las zonas donde se ha desprendido el enchape de fachada de las torres.

- ✓ En el caso de no existir restricciones y/o condicionamientos al uso del suelo para el predio de la Calle 136 # 59 A - 43, donde se emplaza la Agrupación de Vivienda Prados de la Colina I, se recomienda, implementar acciones para el mantenimiento, reforzamiento y/o mejoramiento de la calidad de los detalles para los elementos no estructurales que conforman las fachadas de las edificaciones, Torre 1, Torre 2 y Torre 3, acciones que deben ser ejecutadas con el apoyo de personal idóneo, garantizando que se cumplan los requerimientos establecidos en la Ley 400 de 1997 (Decreto 33 de 1998, Norma Colombiana de Diseño y Construcción Sismo Resistente), de acuerdo con la normativa vigente para el barrio, para lo cual se deben tramitar los permisos y licencias respectivos. Esto con el propósito de garantizar durante la vida útil de la edificación, las condiciones adecuadas para su uso.
