DIAGNÓSTICO TÉCNICO No. DI-6751
SUBDIRECCIÓN DE EMERGENCIAS
COORDINACIÓN DE ASISTENCIA TÉCNICA
EVENTO SIRE No.1242862

PREDIO:	Carrera 98 Bis No. 42 A - 65 Sur	ÁREA DIRECTA:	120 m ²			
BARRIO:	La Rivera I Sector	POBLACIÓN ATENDIDA:	5			
UPZ:	82 - Patio Bonito	FAMILIAS	2	ADULTOS	2	
LOCALIDAD:	8 - Kennedy	PREDIOS EVALUADOS	2		NIÑOS	1
CHIP	AAA0138XYAW	DOCUMENTO REMISORIO	CR-15640

REMOCIÓN EN MASA

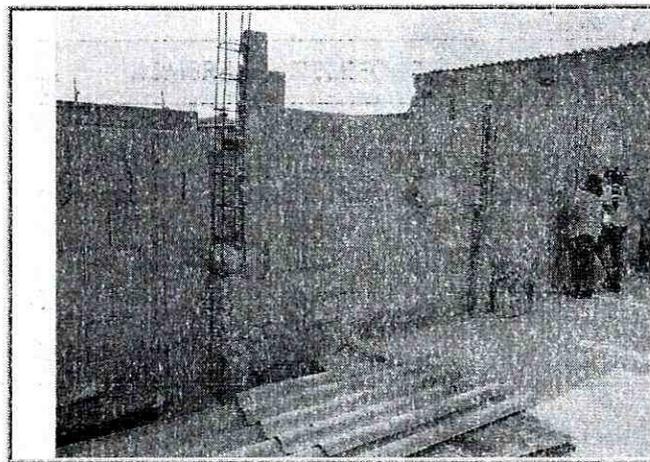
De acuerdo a la inspección visual y evaluación cualitativa se puede deducir que es posible que el muro de cerramiento en concreto presente colapsos parciales o colapso total ante cargas normales de servicio, por lo cual se recomendó la restricción parcial de uso de una franja de 3 m de ancho en toda la longitud de la vivienda de la Carrera 98 Bis No. 42 A - 71 Sur, hasta tanto se realicen por parte del responsable y/o responsables de la situación de emergencia, las acciones correctivas necesarias, con el apoyo de personal idóneo y de acuerdo a la normatividad vigente, que garanticen la estabilidad estructural, habitabilidad y se mitigue la condición de riesgo existente en las dos viviendas evaluadas. La evaluación del predio afectado de la Carrera 98 Bis No. 42 A - 71 Sur se realizó desde el exterior teniendo en cuenta que sus habitantes no se encontraban en el mismo y la información sobre los habitantes del mismo fue suministrada por la Alcaldía Local y los vecinos del sector.

Por otra parte, de acuerdo a la inspección visual y evaluación cualitativa realizada en compañía de los representantes de la Alcaldía Local de Kennedy se pudo observar que el predio de la Carrera 98 Bis No. 42 A - 65 Sur presenta deficiencias constructivas relacionadas principalmente con falta de continuidad de elementos estructurales tipo vigas y columnas que aporten confinamiento y soporte estructural. Adicionalmente, se observó que los muros de cerramiento perimetral del segundo nivel se encuentran sueltos y presentan dilataciones en las pañetes de pega de los elementos manpuestos, las columnas del segundo nivel se encuentran parcialmente construidas, así mismo, la placa de entrepiso presenta pandeo y fisuras transversales de 3 m de longitud y 2 mm de abertura aproximadamente, situaciones que permiten deducir que es posible que se presenten colapsos adicionales de estos muros de cerramiento perimetral hacia los predios vecinos ante cargas normales de servicio y/o afectación de la vivienda en concreto ante cargas dinámicas tipo sismo.

Entre las posibles causas que generaron el colapso parcial del muro de cerramiento ubicado en el segundo nivel del predio de la Carrera 98 Bis No. 42 A - 65 Sur y las afectaciones descritas en el predio vecino de la Carrera 98 Bis No. 42 A - 71 Sur se encuentran las deficiencias constructivas en el predio de la Carrera 98 Bis No. 42 A - 65 Sur mencionadas en el presente diagnóstico técnico. Se recalca que de no adelantarse de manera inmediata las acciones correctivas necesarias que mitiguen la condición de riesgo identificada en el predio de la Carrera 98 Bis No. 42 A - 65 Sur por parte de los responsables del mismo, es posible que en el corto plazo se presenten colapsos adicionales de los muros de cerramiento en concreto y posibles afectaciones o daños a los predios vecinos aledaños al mismo. Ante dicha situación los delegados de la Alcaldía Local de Kennedy realizaron la solicitud de un concepto de amenaza de ruina del predio de la Carrera 98 Bis No. 42 A - 65 Sur.

Fotografía 3. Se observa en el predio de la Carrera 98 Bis No. 42 A - 65 Sur, en el costado suroccidental el muro de cerramiento que presentó colapso y causó a su vez el colapso de cubierta, cieloraso y daños a muebles y enseres al predio aledaño vecino de la Carrera 98 Bis No. 42 A - 71 Sur.

- Al responsable de la situación de emergencia, en caso de no existir restricciones, adelantar las intervenciones tendientes a reparar o rehabilitar los elementos estructurales y no estructurales de la vivienda emplazada en el predio de la Carrera 98 Bis No. 42 A - 71 Sur, en el Barrio La Rivera I Sector de la Localidad de Kennedy, afectados por el colapso del muro de cerramiento del costado suroccidental del predio de la Carrera 98 Bis No. 42 A - 65 Sur, con el fin de devolverle a dicha edificación las condiciones de habitabilidad y estabilidad estructural; así como, adelantar las acciones correctivas necesarias en el predio de la Carrera 98 Bis No. 42 A - 71 Sur que garanticen su estabilidad estructural y habitabilidad, actividades que deberán realizarse con apoyo de personal idóneo, y cumplir los niveles de seguridad exigidos por la normativa, el Decreto No. 926 del 19 de marzo de 2010, Reglamento Colombiano de Construcción Sismo Resistente NSR-10, para lo cual se deben tramitar los permisos y licencias respectivos.

- Al responsable o responsables de la edificación emplazada en el predio de la Carrera 98 Bis No. 42 A - 65 Sur, en el Barrio La Rivera I Sector de la Localidad de Kennedy, en caso de no existir restricciones de tipo urbanístico, implementar las acciones correctivas necesarias, las cuales deben ser ejecutadas con el apoyo de personal idóneo, garantizando que se cumplan los requerimientos establecidos en el Decreto No. 926 del 19 de marzo de 2010, Reglamento Colombiano de Construcción Sismo Resistente NSR-10, de acuerdo con la normatividad vigente para el barrio, para lo cual se deben tramitar los permisos y licencias respectivos. Esto con el propósito de garantizar durante la vida útil del inmueble, las condiciones adecuadas para su uso.
