**DIAGNÓSTICO TÉCNICO No. DI-6771**  
**SUBDIRECCIÓN DE EMERGENCIAS**  
**COORDINACIÓN DE ASISTENCIA TÉCNICA**  
**ADENDO # 1 AL DIAGNÓSTICO TÉCNICO DI-5310**

Este Diagnóstico Técnico corresponde a un adendo aclaratorio al Diagnóstico Técnico No. DI-5310, el cual fue adelantado por personal del Fondo de Prevención y Atención de Emergencia, en atención a los Eventos de Emergencia SIRE No 110465 y No 112678 atendidos los días 23, 26, 27 y 29 de Abril del 2011, en el sector de la Fiscala II- La Fortuna Localidad de Usme.

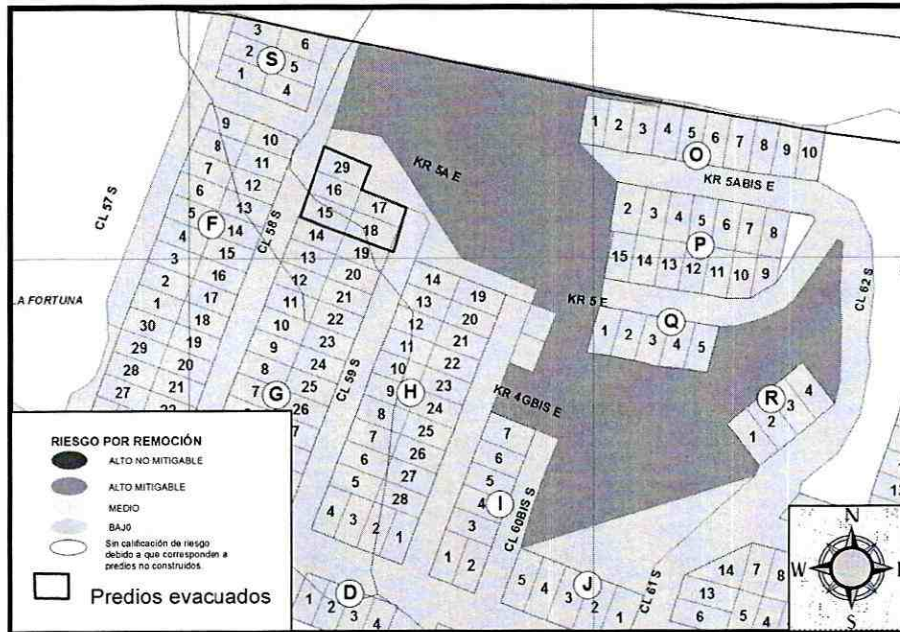
**Figura No. 1.** Localización de los predios evaluados de la Manzana G en el diagnóstico DI-5310 que han sido objeto de evacuación y zonificación de riesgo por remoción en masa definida en el Concepto Técnico CT-4250, correspondientes a el lote 15, 16, 17, 18 y 29.

En el Diagnóstico **DI-5310**, de acuerdo al polígono identificado se recomienda la inclusión al programa de reasentamiento los predios 15, 16, 17, 18 y 29 de la manzana G y en la tabla 9 a los predios 15, 17, 18, 19 y 29 de la misma manzana, lo cual genera una inconsistencia con relación a los lotes 16 y 19, por lo tanto es pertinente corregir el error involuntario presentado así:
