DIAGNÓSTICO TÉCNICO DI-6773 SUBDIRECCIÓN DE EMERGENCIAS COORDINACIÓN DE ASISTENCIA TECNICA EVENTO 1255608

DIRECCIÓN	Transversal 2 No. 75B-29	ÁREA DIRECTA	60 M ²
SECTOR CATASTRAL	Marichuela III Sector	POBLACIÓN ATENDIDA:	6
UPZ	56 – Danubio	FAMILIAS 2	ADULTOS 5 NIÑOS 1
LOCALIDAD	5 – Usme	PREDIOS EVALUADOS	1
CHIP	AAA0024OJEP y otro	OFICIO REMISORIO	CR-15692

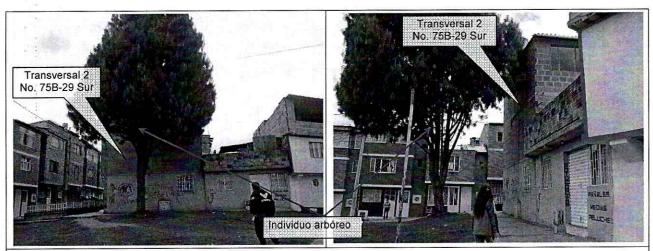
Por otra parte, en el costado Norte del predio de la Transversal 2 No. 75B-29 Sur Manzana 31 Lote 13 (UAECD), se ubica una zona verde en la cual se identificó la presencia de un individuo arbóreo del tipo pino ubicado aproximadamente a dos (2) metros de los muros de cerramiento del costado Nororiental del predio en mención. Dicho árbol, tiene una altura de aproximadamente diez (10) metros, con un tronco de diámetro cercano a los cuarenta (40) cm y que según lo observado posiblemente es el causante de los asentamientos diferenciales del terreno sobre el cual se encuentra cimentada la vivienda del predio en mención, ya que la absorción de humedad por las raíces del árbol en la zona norte de dicho predio genera vacíos entre las partículas del sub-suelo, y a su vez compactadas por la carga propia de la edificación, situación que con base en la inspección visual no es posible precisar.

Fotos 1 y 2. Vista panorámica del sector donde se localiza el predio con nomenclatura Transversal 2 No. 75B-29 Sur Manzana 31 Lote 13 (UAECD), del Barrio Marichuela III Sector de la Localidad de Usme, donde se aprecia el individuo arbóreo del tipo pino que al parecer es el causante de los asentamientos diferenciales en el suelo sobre el cual se encuentra cimentada la edificación del predio en comento.

- A la Secretaría Distrital de Ambiente SDA y al Jardín Botánico José Celestino Mutis, para que desde su competencia, realicen una valoración al individuo arbóreo tipo pino, localizado hacia el costado Nor-Oriental del predio con nomenclatura Transversal 2 No. 75B-29 Sur, del Barrio Marichuela III Sector de la Localidad de Usme.

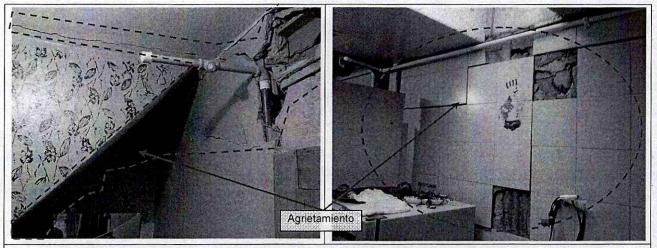
Las afectaciones que predominan en la edificación en comento, se concentran en el primer nivel y corresponden a grietas de patrón diagonal y horizontal en muros de cerramiento y divisorios con abertura hasta de 1.3 cm y longitudes que oscilan entre 3 m y 5 m, de igual forma es evidente el asentamiento hacia el costado Norte de la edificación, dado que la placa de contrapiso presenta hundimiento en aproximadamente 12 cm, agrietamiento de tendencia longitudinal con abertura hasta de 12 mm y longitudes hasta de 6 m y a su vez generando la separación en la junta de construcción con el muro de cerramiento de la vivienda adyacente con nomenclatura Transversal 2 No. 75B-39 Sur Manzana 31 Lote 14 (UAECD), en aproximadamente 15 cm hacia la parte alta.

Dentro de las posibles causas por las cuales se presentó el avance en las afectaciones tanto en los muros de mampostería y placas de contrapiso de la vivienda emplazada en el predio con nomenclatura Transversal 2 No. 75B-29 Sur Manzana 31 Lote 13 (UAECD), se destaca la no implementación de las recomendaciones descritas en el estudio del comportamiento suelo-estructura que contrató el responsable del predio en Página 5 de 11

Fotos 5 y 6. Se aprecia el agrietamiento en los muros de mampostería de la edificación emplazada en el predio con nomenclatura Transversal 2 No. 75B-29 Sur Manzana 31 Lote 13 (UAECD), del Barrio Marichuela III Sector de la Localidad de Usme.

- En el caso de no existir restricciones y/o condicionamientos al uso del suelo en el predio con nomenclatura Transversal 2 No. 75B-29 Sur, del Barrio Marichuela III Sector de la Localidad de Usme, se recomienda al responsable y/o responsables del mismo, acoger e implementar las recomendaciones derivadas del estudio detallado del comportamiento suelo-estructura que se realizó por parte del responsable del predio, para el mantenimiento, reforzamiento y mejoramiento de la edificación y del sistema de cimentación de las misma, con el apoyo de personal idóneo, garantizando que se cumplan los requerimientos establecidos en el Decreto No. 926 del 19 de marzo de 2010 y 340 de 2012, Norma Colombiana Sismo Resistente NSR-10, de acuerdo con la normatividad vigente para el barrio, para lo cual se deben tramitar los permisos y licencias respectivos. Esto con el propósito de garantizar la estabilidad y funcionalidad de la vivienda durante la vida útil del inmueble.
