DIAGNÓSTICO TÉCNICO – DI No. 6782
SUBDIRECCIÓN DE EMERGENCIAS
COORDINACIÓN DE ASISTENCIA TECNICA
EVENTO No. 1282227

DIRECCIÓN	Urbanización Bochica III Carrera 103 B No. 82 – 48 Interior 6 – Apartamento 503 Manzana 5 – Lote 1 – Mejora 6 (UAECD) Adicionalmente Inspección visual a los Apartamentos 502, 505 y 403.	ÁREA DIRECTA	0.04 Ha
BARRIO	Bochica III (UAECD)	POBLACIÓN ATENDIDA	3
UPZ	72 – Bolivia	FAMILIAS	1
LOCALIDAD	10 – Engativá	ADULTOS	2
CHIP	AAA0069UZNN	NIÑOS	1
		PREDIOS EVALUADOS	1
		OFICIO REMISORIO	CR-15766

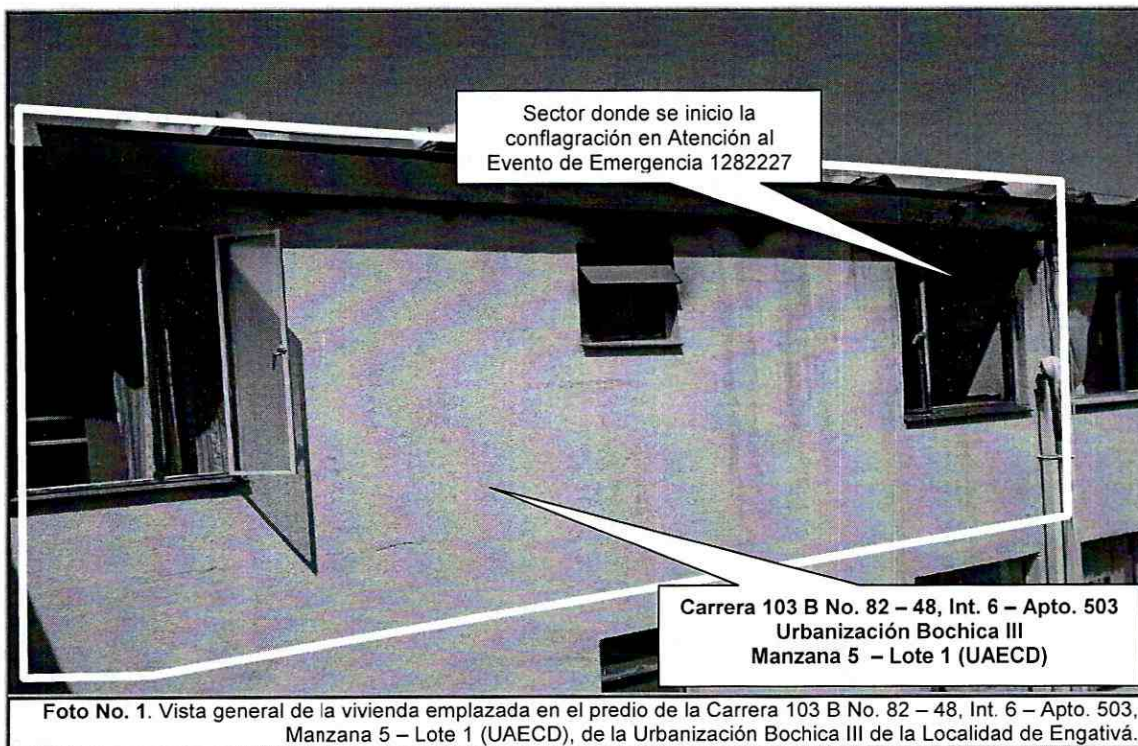
Se presentó una conflagración al interior de la vivienda emplazada en el apartamento 503 - Interior 6, del predio localizado en la Carrera 103 B No. 82 – 48 Manzana 5 – Lote 1 (UAECD), perteneciente a la Urbanización Bochica III de la Localidad de Engativá, en donde y según información suministrada por la Unidad Administrativa Especial Cuerpo Oficial de Bomberos de Bogotá UAECOB, dicha conflagración fue iniciada por una plancha, la cual fue dejada encendida por uno de los habitantes de dicha vivienda, junto a una pila de ropa en la habitación del costado norte del predio en comento (Ver Fotografía No. 1).

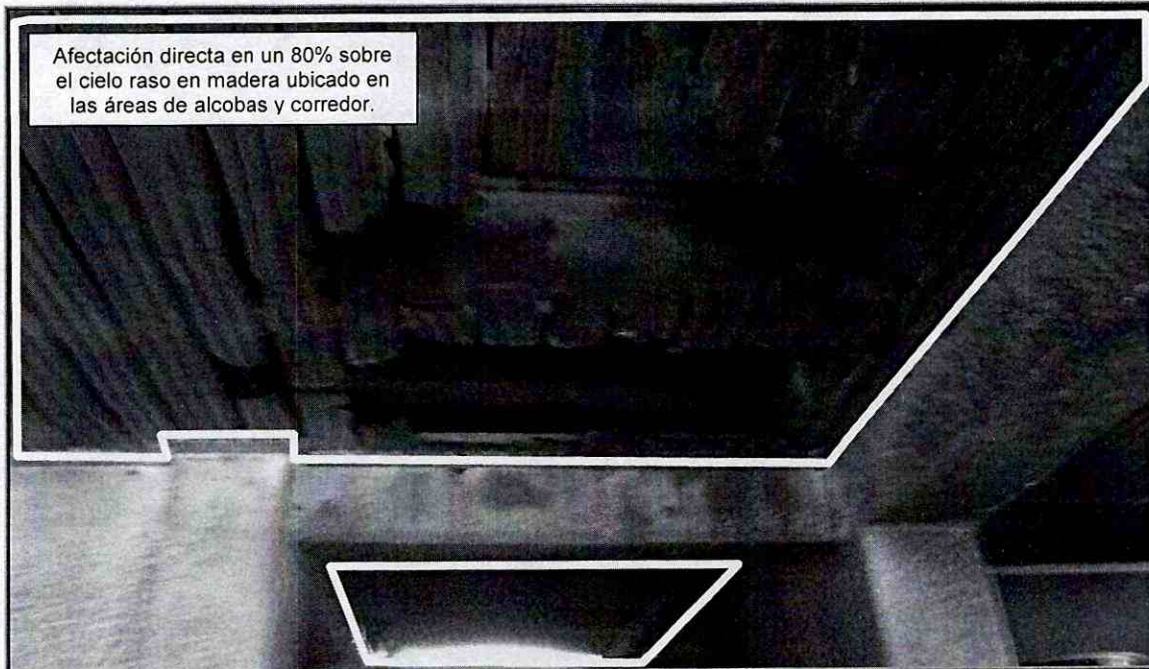
Foto No. 2. Vista al interior de la vivienda emplazada en el predio de la Carrera 103 B No. 82 – 48, Int. 6 – Apto. 503, Manzana 5 – Lote 1 (UAECD), de la Urbanización Bochica III de la Localidad de Engativá.

De acuerdo con la inspección visual y evaluación cualitativa, realizada al predio localizado en la Carrera 103 B No. 82 – 48 Manzana 5 – Lote 1 - Int. 6 – Apto 503 (UAECD), de la Urbanización Bochica III de la Localidad de Engativá, se observó afectación directa en un 80% sobre el cielo raso en madera ubicado en las áreas de alcobas y corredor, así como afectación total en las correas de madera que sostienen una cubierta pesada en tejas de asbestocemento, la cual presenta un alto riesgo de colapso parcial y/o total hacia el interior de la vivienda, situación que compromete en la actualidad la habitabilidad de la misma ante la acción de cargas normales de servicio y ante la acción de cargas dinámicas (sismos u otros), razón por la cual se recomendó evacuar la vivienda de manera preventiva y temporal, en donde habita la señora Carolina Alfonso y su familia, mediante Acta 5367 del 05 de Diciembre de 2012, hasta tanto se realice el retiro controlado de los elementos desprendidos de la cubierta y la reposición de las tejas afectadas, con el apoyo de personal idóneo y garantizando que se cumplan los requerimientos establecidos en el Decreto No. 926 del 19 de marzo de 2010 y Decreto 340 del 13 de Febrero de 2012, Reglamento Colombiano de Construcción Sismo Resistente NSR-10, de acuerdo con la normatividad vigente para el barrio, para lo cual se deben tramitar los permisos y licencias respectivos. Así mismo, hasta tanto se realice por parte de los responsables de la vivienda un estudio detallado de vulnerabilidad estructural, con el fin de determinar las medidas que puedan llegar a requerirse para asegurar la estabilidad de cada uno de los elementos estructurales que conforman dicha vivienda y la habitabilidad de la misma, esto con el propósito de garantizar durante la vida útil del inmueble, las condiciones adecuadas para su uso (Ver Tabla No. 2) (Ver Fotografías No. 2 y 3)

Afectación directa en un 80% sobre el cielo raso en madera ubicado en las áreas de alcobas y corredor.

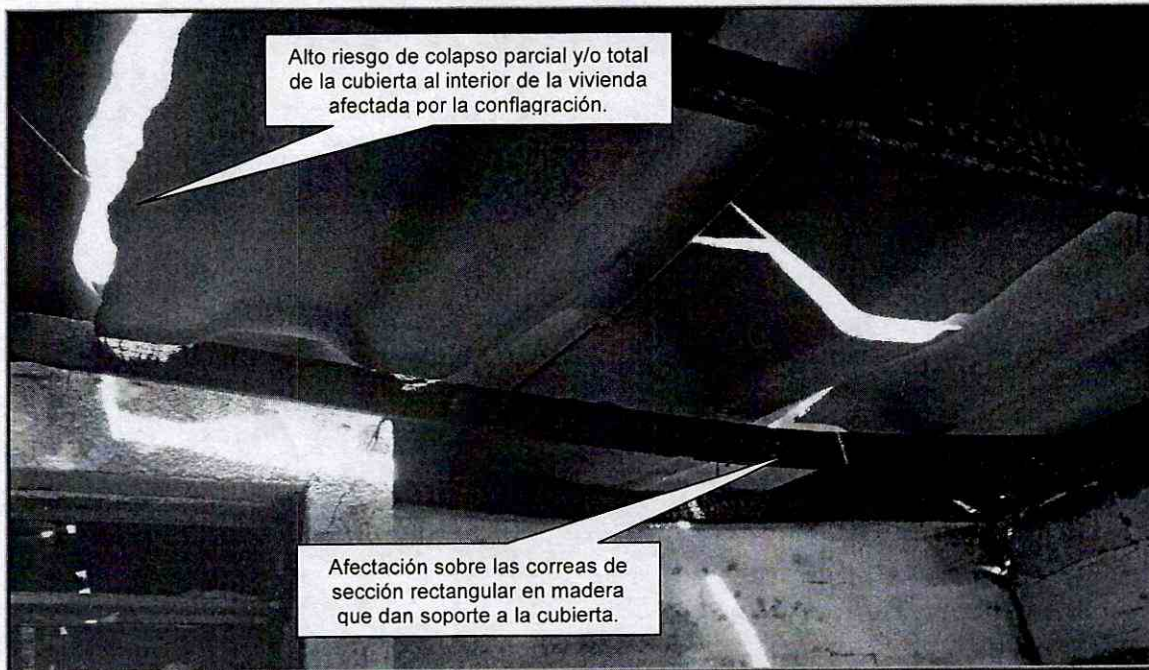
Foto No. 3. Vista al interior de la vivienda emplazada en el predio de la Carrera 103 B No. 82 – 48, Int. 6 – Apto. 503, Manzana 5 – Lote 1 (UAECD), de la Urbanización Bochica III de la Localidad de Engativá.

Alto riesgo de colapso parcial y/o total de la cubierta al interior de la vivienda afectada por la conflagración.

Afectación sobre las correas de sección rectangular en madera que dan soporte a la cubierta.

- En el corto plazo y en caso de no implementarse adecuadas medidas para el retiro controlado de los elementos desprendidos de la cubierta y la reposición de las tejas afectadas, así como de las correas de sección rectangular en madera que dan soporte a la cubierta ubicada en las áreas de alcobas y corredor de la vivienda emplazada en el predio de la Carrera 103 B No. 82 – 48, Int. 6 – Apto. 503, Manzana 5 – Lote 1 (UAECD), de la Urbanización Bochica III de la Localidad de Engativá, es posible que se presenten colapsos parciales y/o totales de dichos elementos, comprometiendo la estabilidad y habitabilidad de las áreas en comento.

- La estabilidad y habitabilidad de la vivienda emplazada en el predio de la Carrera 103 B No. 82 – 48, Int. 6 – Apto. 503, Manzana 5 – Lote 1 (UAECD), de la Urbanización Bochica III de la Localidad de Engativá, se encuentran comprometidas en la actualidad por la conflagración presentada al interior de la misma, lo que generó afectación directa en un 80% sobre el cielo raso en madera ubicado en las áreas de alcobas y corredor, así como afectación sobre las correas de sección rectangular en madera que dan soporte a la cubierta, la cual presenta un alto riesgo de colapso parcial y/o total hacia el interior de la vivienda.

- A los habitantes y/o responsable de la vivienda emplazada en el predio de la Carrera 103 B No. 82 – 48, Int. 6 – Apto. 503, Manzana 5 – Lote 1 (UAECD), de la Urbanización Bochica III de la Localidad de Engativá, mantener evacuada la vivienda, hasta tanto se realice el retiro controlado de los elementos desprendidos de la cubierta y la reposición de las tejas afectadas, con el apoyo de personal idóneo y garantizando que se cumplan los requerimientos establecidos en el Decreto No. 926 del 19 de marzo de 2010 y Decreto 340 del 13 de Febrero de 2012, Reglamento Colombiano de Construcción Sismo Resistente NSR-10, de acuerdo con la normatividad vigente para el barrio, para lo cual se deben tramitar los permisos y licencias respectivos. Así mismo, hasta tanto se realice por parte de los responsables de la vivienda un estudio detallado de vulnerabilidad estructural, con el fin de determinar las medidas que puedan llegar a requerirse para asegurar la estabilidad de cada uno de los elementos estructurales que conforman dicha vivienda y la habitabilidad de la misma, esto con el propósito de garantizar durante la vida útil del inmueble, las condiciones adecuadas para su uso.

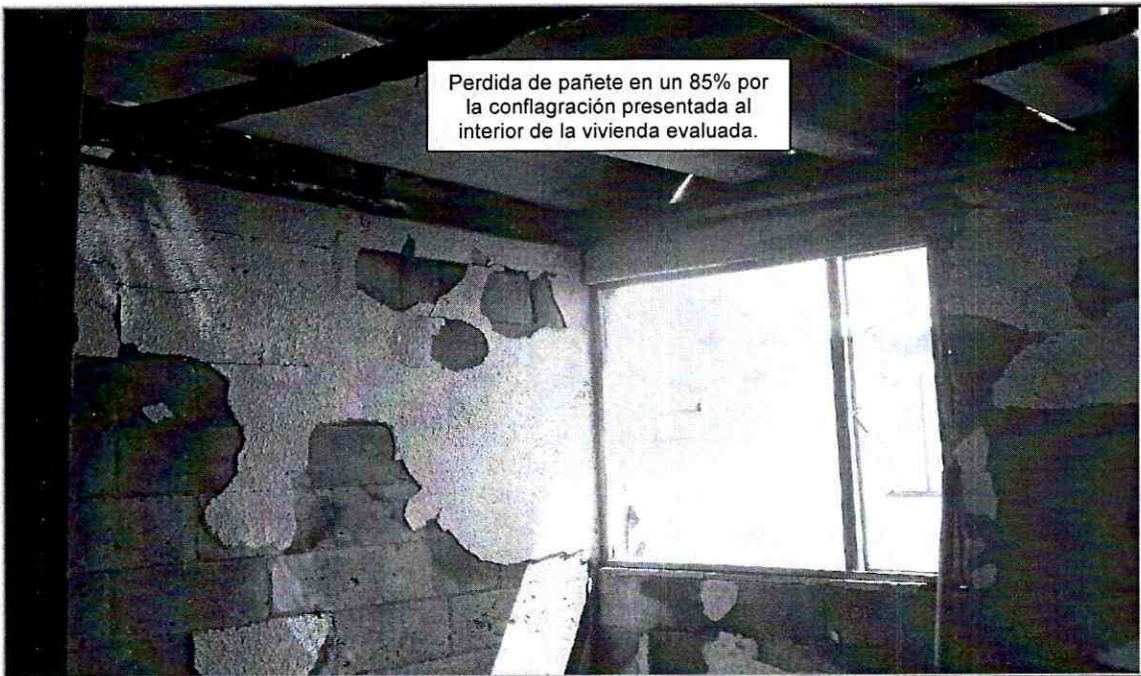
Foto No. 4. Vista al interior de la alcoba en donde se originó la conflagración de la vivienda emplazada en el predio de la Carrera 103 B No. 82 – 48, Int. 6 – Apto. 503, Manzana 5 – Lote 1 (UAECD), de la Urbanización Bochica III

sobre elementos internos y de cerramiento perimetral de la misma, que de acuerdo con el sistema constructivo evidenciado, son muros divisorios y/o compartidos ubicados en medio de dos construcciones, los cuales algunos presentaron pérdida de pañete en un 85%, así como dilataciones menores evidenciadas sobre el mortero de pega que une las unidades mampuestas que conforman los muros en cemento. Sin embargo se destaca que de acuerdo con la inspección visual realizada, no se observaron deformaciones u otro tipo de patología que indiquen compromiso en su estabilidad y habitabilidad en el corto plazo bajo cargas normales de servicio, ni bajo cargas dinámicas (sismo u otros), ya que con base en la inspección visual no se identificaron los mismos (Ver Fotografía No. 4 y 5).

Perdida de pañete en un 85% por la conflagración presentada al interior de la vivienda evaluada.

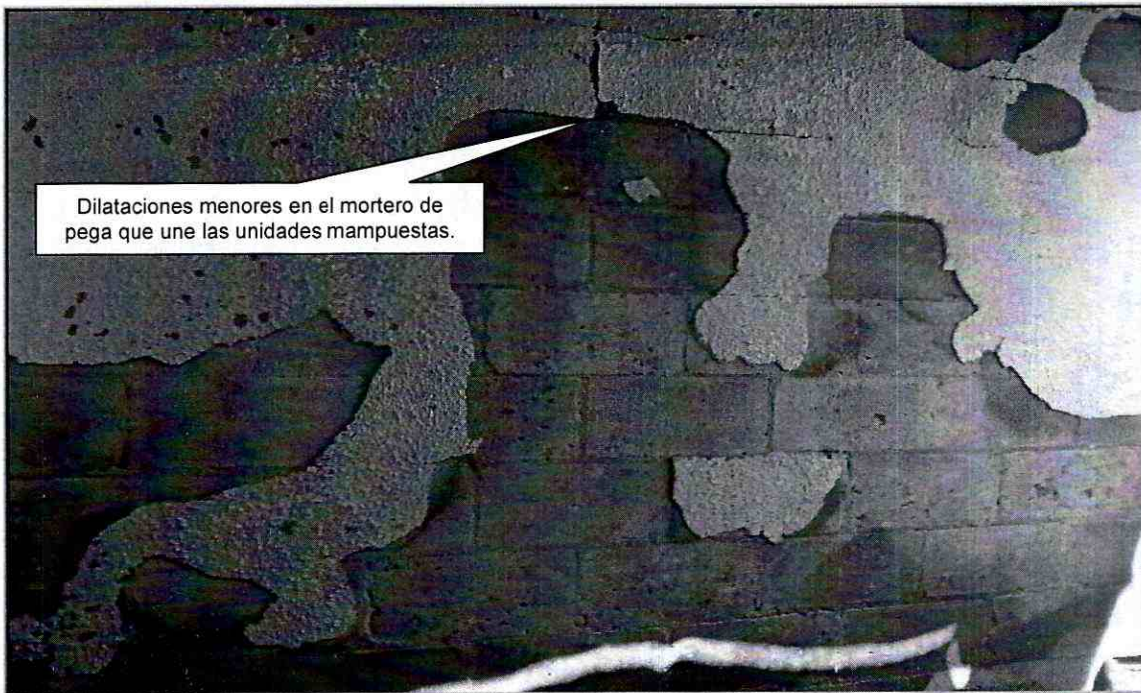
Foto No. 5. Vista al interior de la alcoba en donde se originó la conflagración de la vivienda emplazada en el predio de la Carrera 103 B No. 82 – 48, Int. 6 – Apto. 503, Manzana 5 – Lote 1 (UAECD), de la Urbanización Bochica III

Dilataciones menores en el mortero de pega que une las unidades mampuestas.

- Así mismo, a pesar de no existir compromiso en el corto plazo en la estabilidad del muro compartido por los Apartamentos 503 y 505, debido a las dilataciones menores observadas en el mortero de pega que une las unidades mampuestas de dicho muro, es posible que el mismo presente afectaciones ante cargas dinámicas (sismos u otros), razón por la cual se recomendó realizar por parte de los responsables de la vivienda un estudio detallado de vulnerabilidad estructural, con el fin de determinar las medidas que puedan llegar a requerirse para asegurar la estabilidad de cada uno de los elementos estructurales que conforman dicha vivienda y la habitabilidad de la misma, esto con el propósito de garantizar durante la vida útil del inmueble, las condiciones adecuadas para su uso.

Sin embargo, a pesar de no existir compromiso en el corto plazo en la estabilidad del muro compartido por los Apartamentos 503 y 505, es probable que el mismo presente afectaciones ante cargas dinámicas (sismos u otros), razón por la cual se recomendó realizar por parte de los responsables de la vivienda un estudio detallado de vulnerabilidad estructural, con el fin de determinar las medidas que puedan llegar a requerirse para asegurar la estabilidad de cada uno de los elementos estructurales que conforman dicha vivienda y la habitabilidad de la misma, esto con el propósito de garantizar durante la vida útil del inmueble, las condiciones adecuadas para su uso.

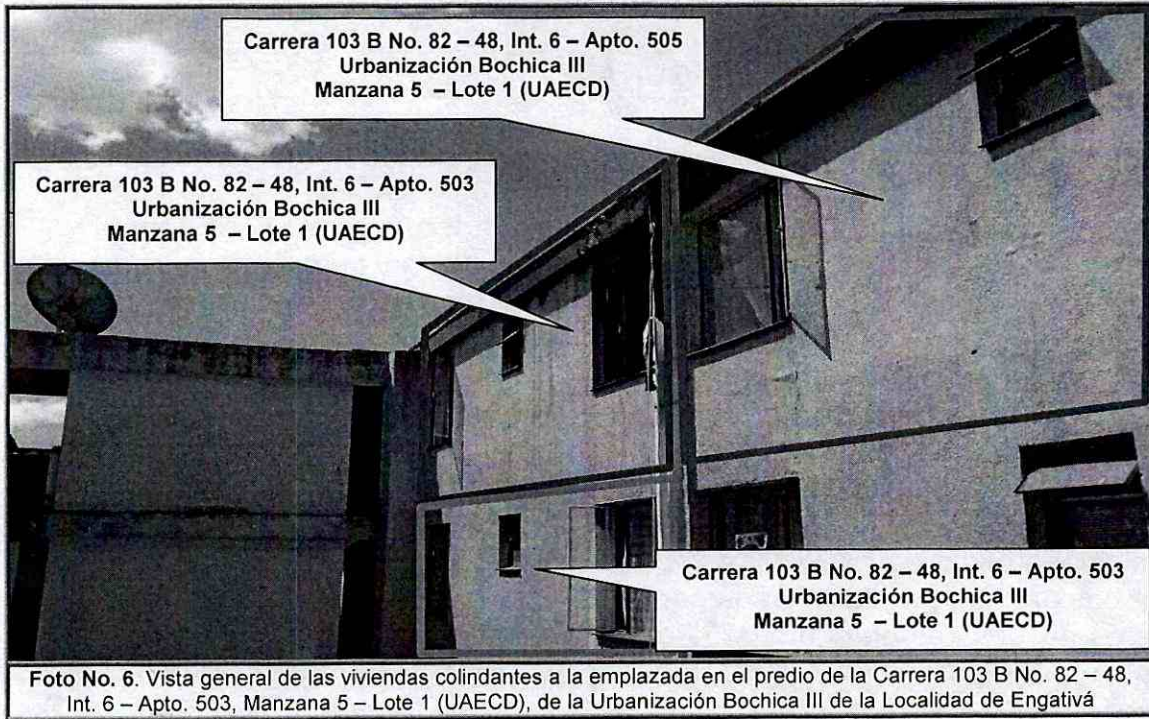
Foto No. 6. Vista general de las viviendas colindantes a la emplazada en el predio de la Carrera 103 B No. 82 - 48, Int. 6 - Apto. 503, Manzana 5 - Lote 1 (UAECD), de la Urbanización Bochica III de la Localidad de Engativá

Por ultimo, durante la atención del Evento de Emergencia 1282227 del 5 de Diciembre de 2012, se realizó inspección visual a todos aquellos predios vecinos (Apartamento 502, 505 y 403 del Interior 6, de la Urbanización Bochica III de la Localidad de Engativá), en los cuales no se observaron deformaciones u otro tipo de patologías que indiquen compromiso en la estabilidad y habitabilidad en el corto plazo bajo cargas normales de servicio ni ante la acción de cargas dinámicas (sismos u otros), ya que con base en la inspección visual no se identificaron los mismos (Ver Fotografía No. 7).
