DIAGNÓSTICO TÉCNICO – DI No. 6785
SUBDIRECCIÓN DE EMERGENCIAS
COORDINACIÓN DE ASISTENCIA TECNICA
EVENTO No. 1285569

| DIRECCIÓN | Calle 88 No. 95 C 44 - Apartamento 411 Manzana 10 - Lote 2 - Mejora 1 (UAECD) | ÁREA DIRECTA | 0.01 Ha | | | | |
| BARRIO | Bachue I y II | POBLACIÓN ATENDIDA | 7 | | | | |

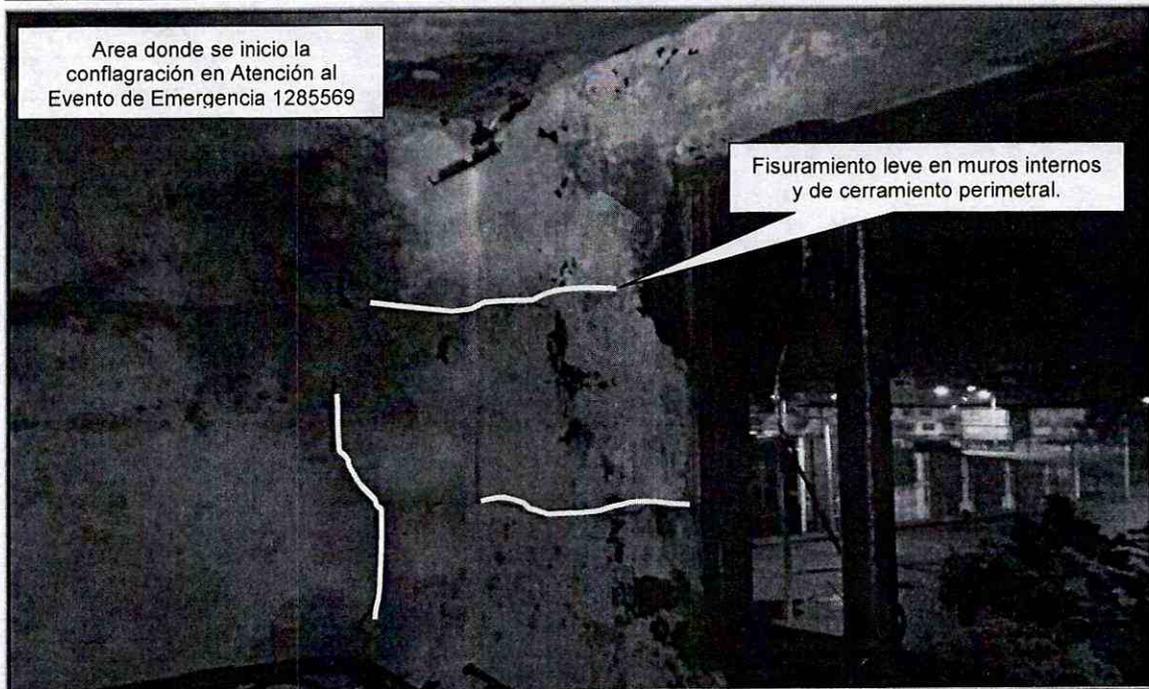
Foto No. 3. Vista al interior de la vivienda emplazada en el predio de la Calle 88 No. 95 C 44, Apto. 411, Manzana 10 – Lote 2 – Mejora 1 (UAECD), del Barrio Bachue I y II de la Localidad de Engativá.

Area donde se inicio la conflagración en Atención al Evento de Emergencia 1285569

Fisuramiento leve en muros internos y de cerramiento perimetral.
