DIAGNÓSTICO TÉCNICO DI-6786
SUBDIRECCIÓN DE EMERGENCIAS
COORDINACIÓN DE ASISTENCIA TÉCNICA
EVENTO SIRE 1267363

Se presentó el colapso de la cubierta exterior que techaba el acceso peatonal y vehicular del conjunto residencial Arrecife, emplazado en el predio de la Calle 25 No. 68 A – 49, en el barrio Salitre occidental, de la localidad de Fontibón.

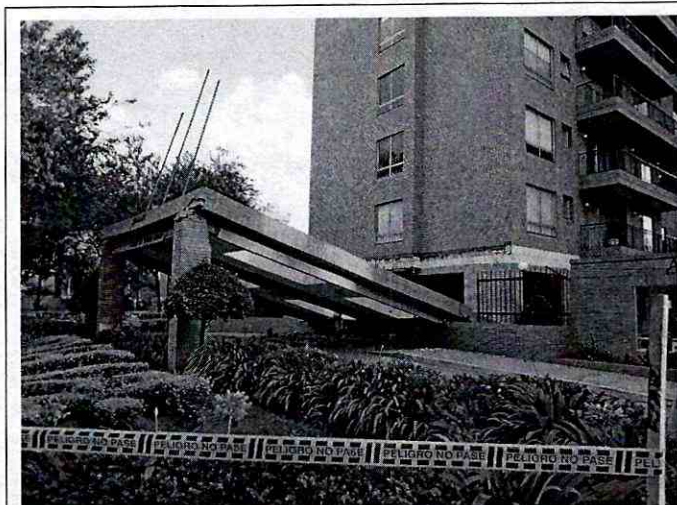
Fotografía 1. Fachada del predio donde se presentó el colapso de la cubierta.

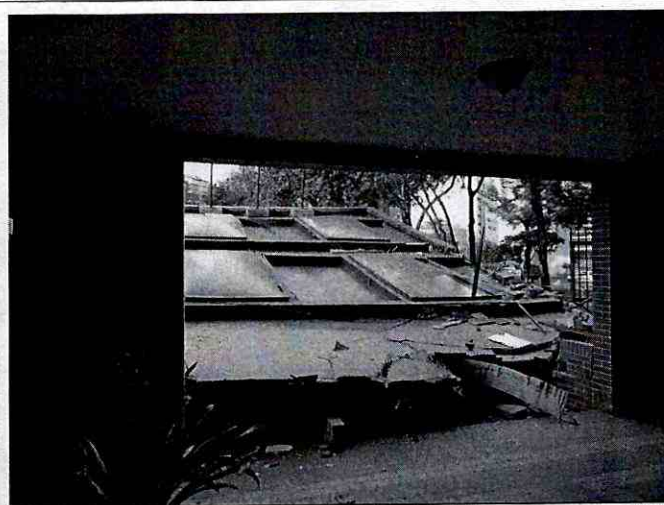
Fotografía 2. Detalle visto desde el interior del acceso peatonal de la edificación.

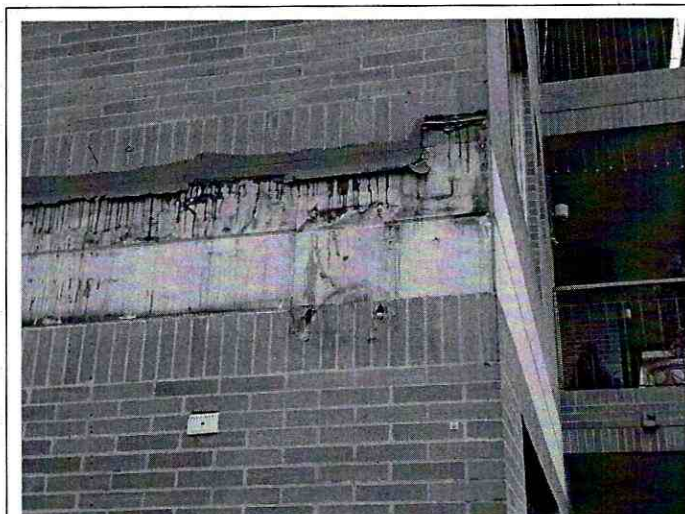
Según lo evidenciado el anclaje de encontraba conformado por cuatro pernos en cada vértice de la cubierta, los cuales estaban anclados parte en una viga aérea y parte en la mampostería de recubrimiento de fachada en esta zona.

Según lo observado, es posible que las cargas ejercidas por la cubierta, no fueran contempladas para el tipo de anclaje que se utilizó para sostener la cubierta con la estructura principal de la edificación, razón por la cual se presentó el vencimiento de los anclajes y posterior colapso de la cubierta, situación que con base en la inspección visual non es posible precisar.

Fotografía 3. Detalle del desprendimiento de los anclajes, parte de ellos estaban montados sobre la mampostería de fachada.

- Al responsable y/o responsables del conjunto residencial Arrecife, emplazado en el predio de la Calle 25 No. 68 A – 49, en el barrio Salitre Occidental, de la localidad de Fontibón, adelantar un estudio detallado de patología que determine las causas por las cuales se presentó el colapso, así como determinar el tipo de intervenciones a implementarse con el fin de llevar la edificación a los niveles de seguridad requeridos, garantizando que se cumplan los requerimientos establecidos en la Ley 400 de 1997 en el Decreto No. 926 del 19 de marzo de 2010 y el Decreto No. 340 del 13 de febrero de 2012, Reglamento Colombiano de Construcción Sismo Resistente NSR-10, de acuerdo con la normatividad vigente, para lo cual se deben tramitar los permisos y licencias respectivos. Estos estudios deben ser adelantados por los responsables del edificio en comento, con el propósito de garantizar durante la vida útil del mismo, las condiciones adecuadas para su uso.

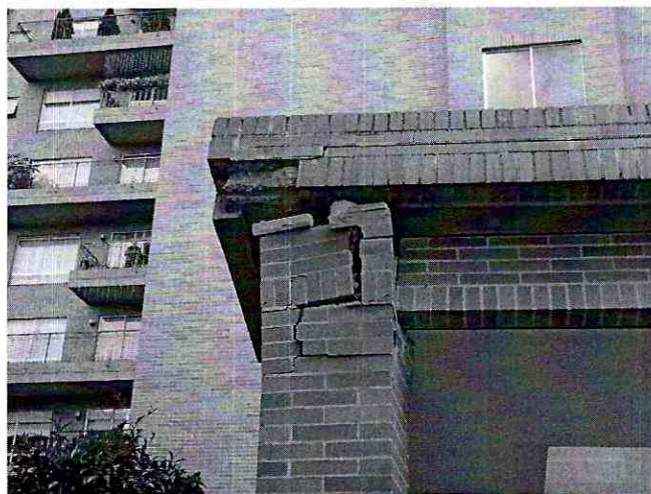
La zona que queda en pie, principalmente el empalme entre las columnas y la placa en esta zona queda igualmente deteriorada, posiblemente por efecto de arrastre del peso de la placa que conforma la cubierta; los elementos de mampostería que enchapan dichas columnas o machones se encuentran desprendidos y con riesgo de caer, situación que pone en riesgo la estabilidad de esta parte de la cubierta.

Fotografía 4. Columnas que quedan en pie, hacia el costado de la calle, riesgo de colapso de elementos de mampostería.

- Mantener la restricción parcial de uso del costado nor-occidental bajo la zona afectada, del conjunto residencial Arrecife, emplazado en el predio de la Calle 25 No. 68 A – 49, en el barrio Salitre Occidental, de la localidad de Fontibón, hasta tanto se garantice la estabilidad y funcionalidad de las estructuras colapsadas.
