DIAGNÓSTICO TÉCNICO DI - 6787
SUBDIRECCIÓN DE EMERGENCIAS
COORDINACIÓN DE ASISTENCIA TÉCNICA
EVENTO SIRE No. 1285866

DIRECCIÓN	Calle 9B No. 5A-61 Este Interior 4	ÁREA DIRECTA	80 m ²		
BARRIO	Egipto Alto (J.C. Turbay)	POBLACIÓN ATENDIDA	7		
UPZ	96 – Lourdes	FAMILIAS	1	ADULTOS	3
LOCALIDAD	3 – Santa Fe	PREDIOS EVALUADOS	1		
Coordenadas	N 101171,23 E 99457,06 (coordenadas Sinupot)	OFICIO REMISORIO	CR-15739

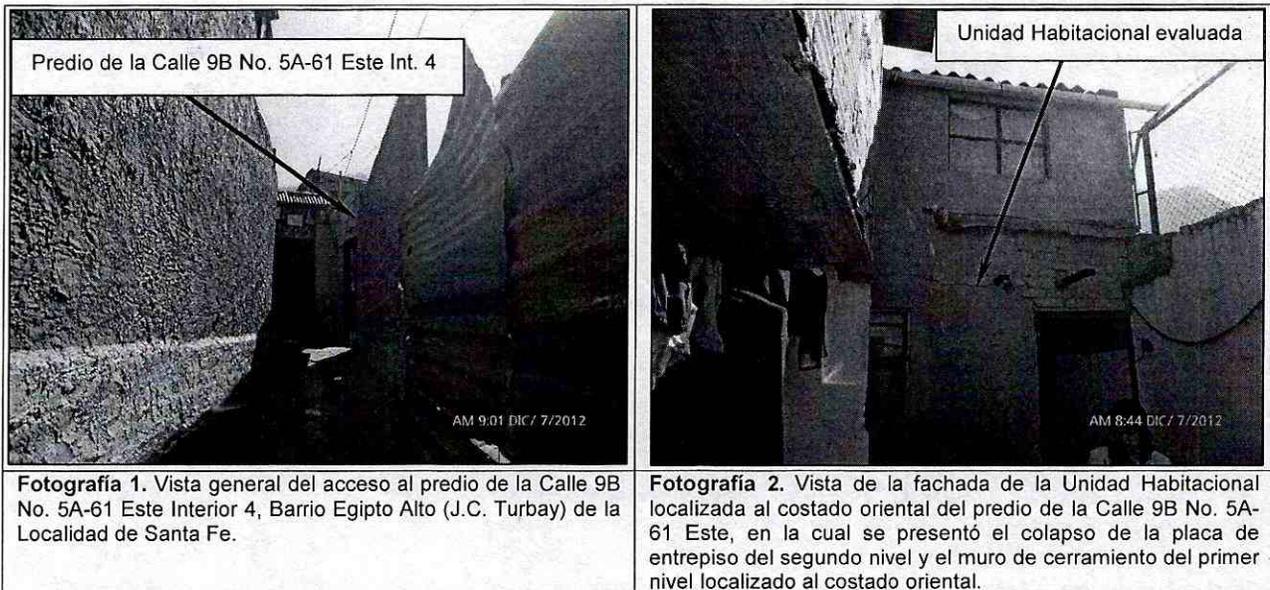
Se presentó el colapso parcial de aproximadamente 20 m² de la placa de entrepiso en madera del segundo nivel y el colapso de un muro de cerramiento del primer nivel de la Unidad Habitacional localizada al costado oriental del predio de la Calle 9B No. 5A-61 Este, el cual se compone por tres (3) edificaciones de dos (2) niveles, construidas en lo que según la inspección visual es mampostería simple, con diafragma flexible en madera (placas de entrepiso), compuesto por vigas y listones, contando con cubierta liviana en tejas de asbesto cemento, soportada por un entramado en madera que a su vez se encuentra apoyado sobre los muros perimetrales de la misma. En términos generales la vivienda presenta deficiencias constructivas relacionadas con la ausencia de adecuados elementos de confinamiento y amarre del tipo columnas y vigas, sumado al alto grado de deterioro de la estructura y la placa de entrepiso en general; lo que posible se relacione a la edad de la vivienda y a la falta de un mantenimiento y reforzamiento estructural adecuado.

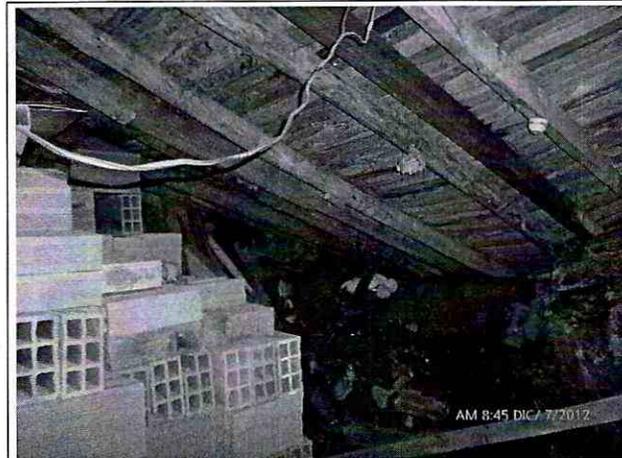
Fotografía 3. Se observa desde el interior del primer nivel de la Unidad Habitacional evaluada, el colapso de la placa de entepiso del segundo nivel de la misma, afectación que compromete la estabilidad estructural y habitabilidad de la Unidad Habitacional en la actualidad.

- Se recomienda al responsable y/o responsables del predio de la Calle 9B No. 5A-61 Este Interior 4, Barrio Egipto Alto (J.C. Turbay) de la Localidad de Santa Fe, acatar la recomendación de evacuación temporal y preventiva de la Unidad Habitacional localizada al costado oriental del predio en mención, hasta tanto se garanticen las condiciones estabilidad estructural y habitabilidad de la misma.
