DIAGNÓSTICO TÉCNICO DI – 6793
SUBDIRECCIÓN DE EMERGENCIAS
COORDINACIÓN DE ASISTENCIA TÉCNICA
ADENDO # 1 AL DIAGNÓSTICO TÉCNICO DI-6641

DIRECCIÓN	Carrera 18A Bis No. 78C-44 Sur Carrera 18A Bis No. 78C-38 Sur/ Carrera 18 A Bis No. 78C-56 Sur	ÁREA DIRECTA	72 M ²		
BARRIO	Sector Catastral Quiba	POBLACIÓN ATENDIDA	10		
UPZ	67 – Lucero	FAMILIAS	3	ADULTOS	8
LOCALIDAD	19 – Ciudad Bolívar	PREDIOS EVALUADOS	2		
CHIP	AAA0024YJBS, AAA0024YJCN	DOCUMENTO REMISORIO	CR-15746

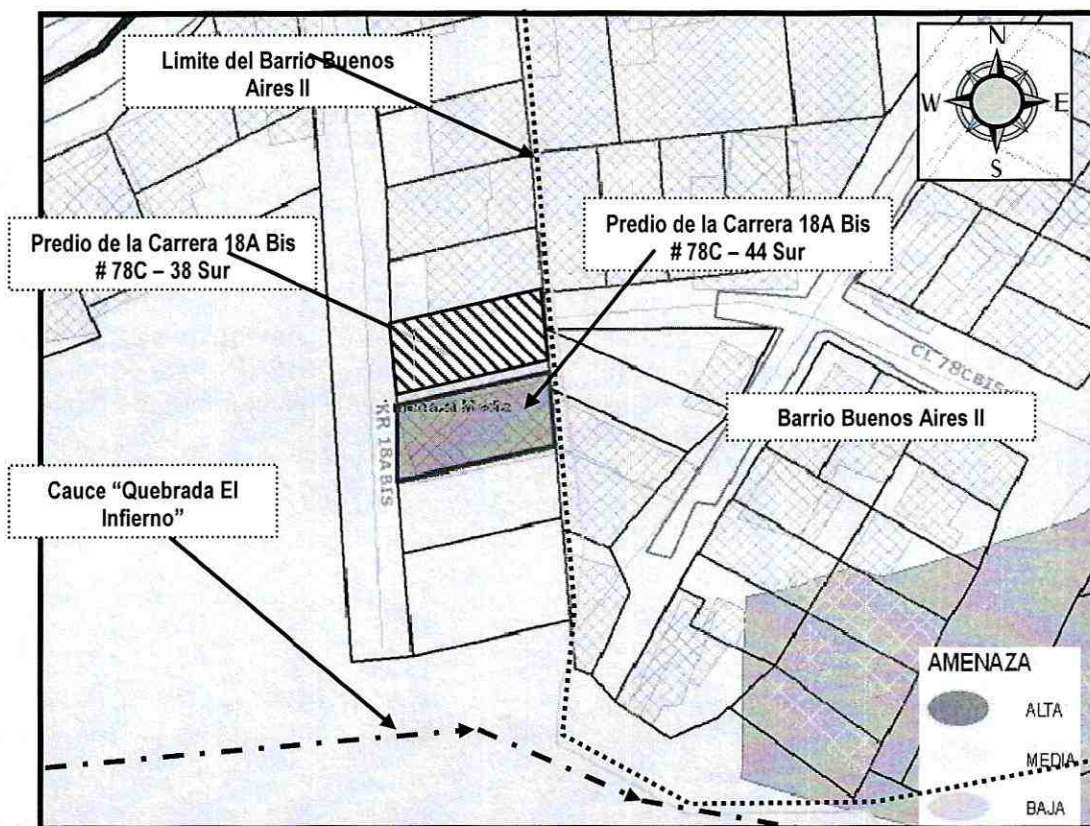
Figura No. 1.- Localización y categorización del nivel de amenaza por fenómenos de remoción en masa para los predios ubicados en la Carrera 18A Bis No. 78C-38 Sur y Carrera 18A Bis # 78C – 44 Sur, Sector Catastral Quiba en la Localidad de Ciudad Bolívar.

De acuerdo con el plano normativo de Amenaza por Remoción en Masa, del Plan de Ordenamiento Territorial de Bogotá – POT (Decreto 190 de 2004, por el cual se compilan los decretos 619 de 2000 y 469 de 2003), el sector donde se localizan los predios de la Carrera 18 A Bis No. 78C-38 Sur (Unidad Habitacional 1 y 2), y Carrera 18 A **Bis** No. 78 C-44 Sur se encuentra en zona de amenaza media por fenómenos de remoción en masa (Ver figura 1).

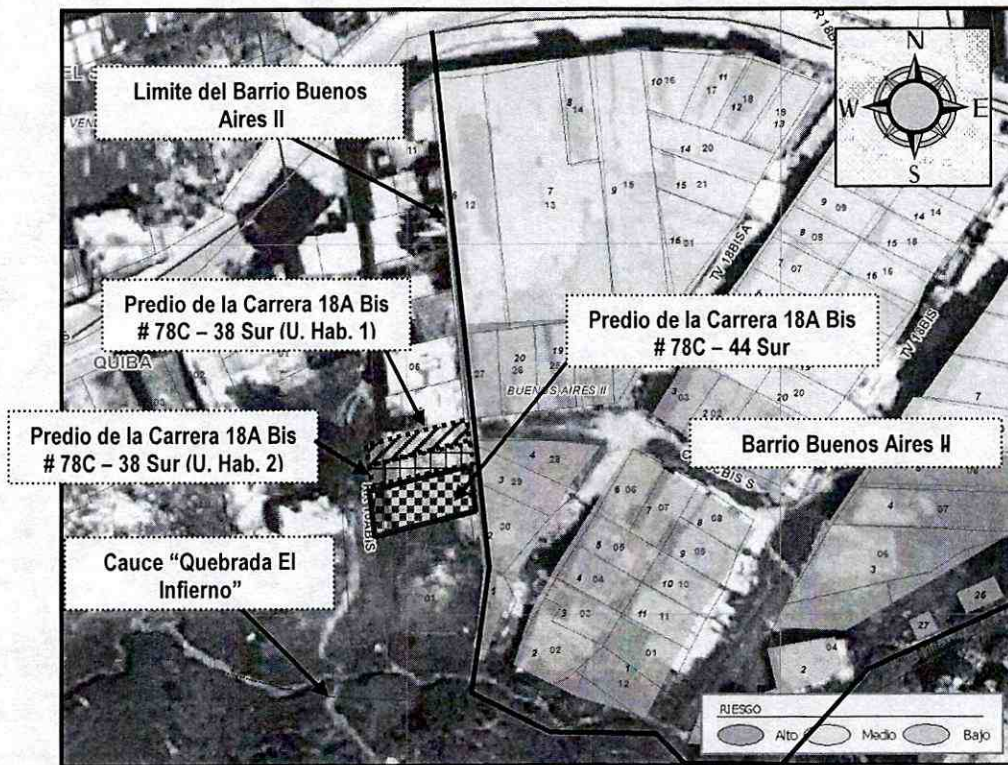
Figura No. 2.- Localización de los predios de la Carrera 18A Bis No. 78C-38 Sur (Un. Hab.1 y Un. Hab.2) y Carrera 18 A **Bis** No. 78 C-44 Sur; y Calificación de Riesgo por Procesos de Remoción en Masa del CT-4472, emitido para el Barrio Buenos Aires II

De acuerdo con la cartografía del Concepto Técnico CT-4472 parte del sector que cubre el costado occidental del Barrio Buenos Aires II y que adicionalmente colinda con la parte posterior de los predios de la Carrera 18A Bis No. 78C-38 Sur (Unidad Habitacional 1 y 2) y Carrera 18 A **Bis** No. 78 C-44 Sur se encuentra catalogado dentro de la Zona de Amenaza Alta y Riesgo Alto por Fenómenos de Remoción en Masa (Figura No.2).

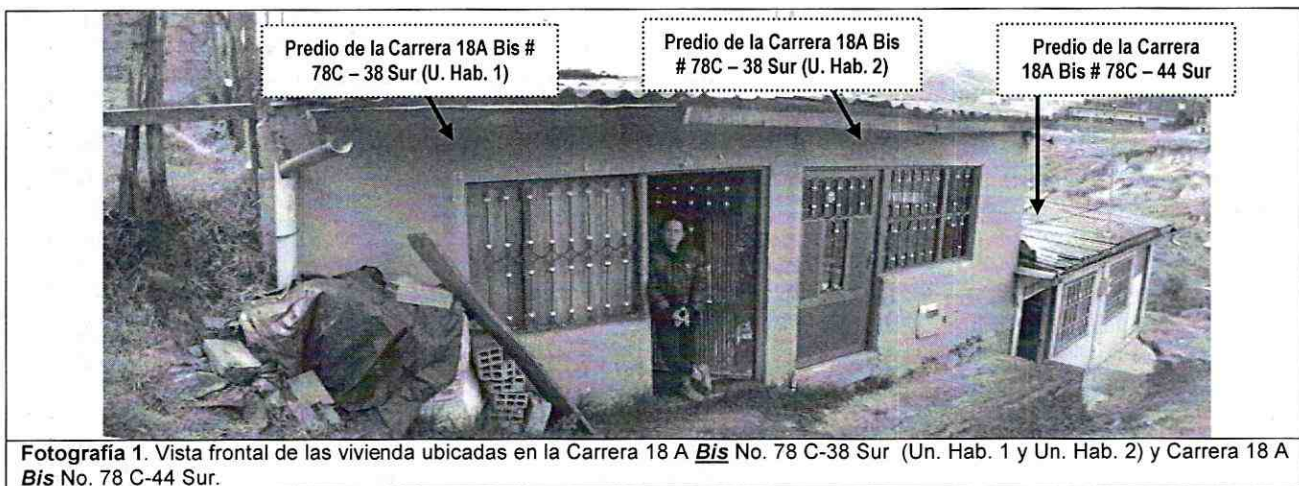
Fotografía 1. Vista frontal de las vivienda ubicadas en la Carrera 18 A **Bis** No. 78 C-38 Sur (Un. Hab. 1 y Un. Hab. 2) y Carrera 18 A **Bis** No. 78 C-44 Sur.

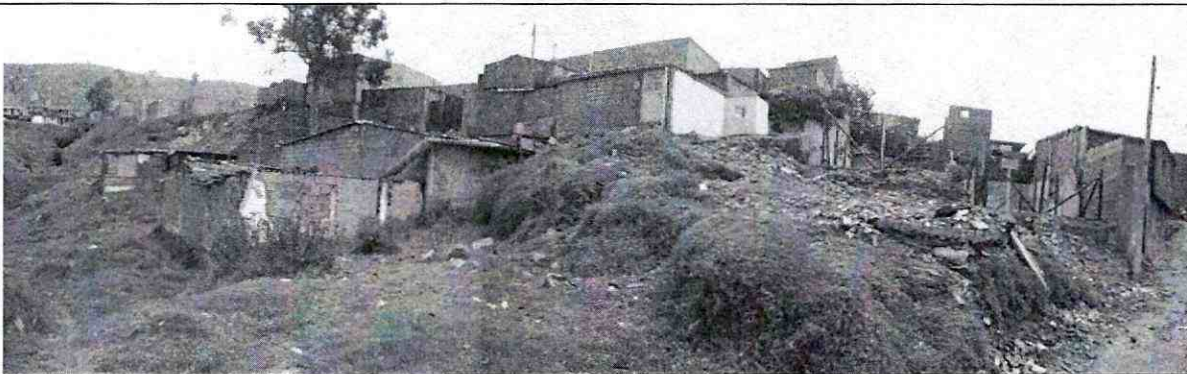
Fotografía 2. Vista de la parte posterior de las viviendas ubicadas en la Carrera 18 A **Bis** No. 78 C-38 Sur (Un. Hab. 1 y Un. Hab. 2) y Carrera 18 A **Bis** No. 78 C-44 Sur y del sector el Barrio Buenos Aires II donde se realiza a la fecha el proceso de reasentamiento de predios recomendados en el Concepto Técnico CT-4472.

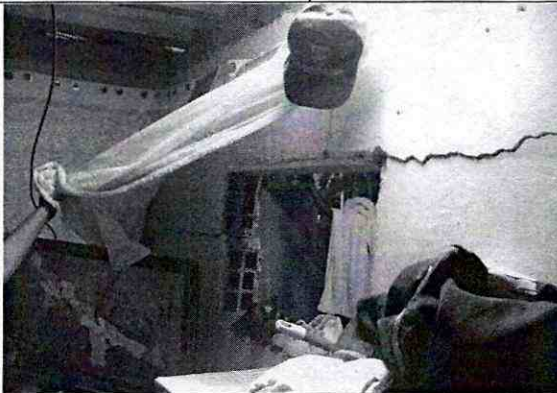
Se identificó un incremento moderado de las dimensiones de los agrietamientos descritos en las Respuestas Oficiales RO-35903, RO-43234 y Diagnóstico Técnico DI-5219, afectaciones que en su momento fueron identificadas en un muro divisorio que limitaba los espacios de zona de ropas y una de las habitaciones del costado oriental de la vivienda de la Carrera 18A Bis No. 78C - 44 Sur. Al momento de la inspección visual realizada el día 15 de Abril de 2012, se observó que los agrietamientos localizados en el muro en comento alcanzaron una abertura cercana a un (1) cm y que su longitud aumento hasta llegar a cubrir la longitud total del muro en comento (4 m Aprox). Sin embargo es de resaltar que a pesar del incremento de la afectación se resaltar el muro objeto de evaluación no presenta una condición de colapso en la actualidad que sugiera un compromiso de la estabilidad de la vivienda.

Fotografía 3. Vista del agrietamientos identificados en el muro divisorio existente entre la zona de de ropa y habitación, en el interior del predio de la Carrera 18 A **Bis** No. 78 C-44 Sur.

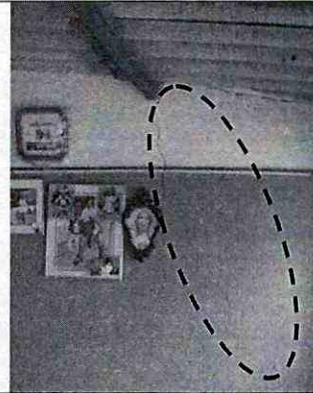
A su vez se observo, que en el muro perimetral del costado sur de la vivienda en comento, se generó un agrietamiento adicional de abertura cercana a los 3 mm con patrón diagonal y longitud cercana a los 2 metros, afectación que a la fecha no compromete la estabilidad y/o habitabilidad de la vivienda, pero que sin embargo de seguir incremento sus dimensiones pueden generar la falla de unidades de mampostería, que finalmente ocasionen una condición de estabilidad parcial del muro en comento.

Fotografía 4. Vista del agrietamiento identificado en el muro perimetral, del costado occidental de la vivienda de la en el de la Carrera 18 A **Bis** No. 78 C-44 Sur.

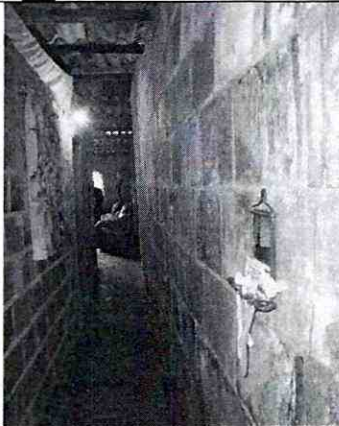
Adicionalmente a lo anterior, se identificó en el predio de la Carrera 18 A **Bis** No. 78 C-38 Sur, donde se localizan dos unidades habitacionales, que en la edificación identificada como unidad habitacional uno (Un. Hab. 1) se presentan condiciones de deformación y abombamiento en una longitud cercana a los 4 metros del muro perimetral del costado norte de la edificación. Así mismo se observó que en la zona de patio localizada hacia la parte posterior de la Unidad Habitacional 1, se han presentado condiciones de deformación y agrietamiento de un muro perimetral que colinda con el limite occidental del Barrio Buenos Aires II, sector donde se recomendó la inclusión de varios predios, en el Programa de Reasentamiento de Familias en Alto Riesgo No Mitigable. En el inmueble identificado como Carrera 18 A **Bis** No. 78 C-38 Sur Unidad Habitacional 2, se identificaron fisuras de abertura cercana a 2 mm tanto en muros divisorios como en la placa de contrapiso de la edificación.

Fotografía 5. Vista de la condición de abombamiento del muro perimetral del costado norte del inmueble identificado como Carrera 18 A **Bis** No. 78 C-38 Sur (Un. Hab. 1)

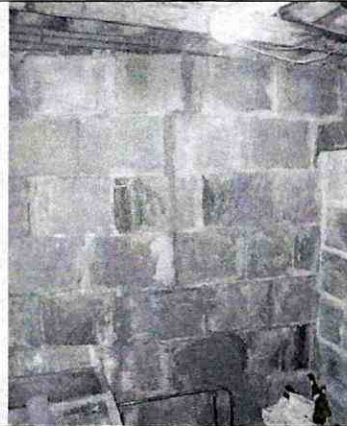
Fotografía 6. Vista de la condición de abombamiento y agrietamiento del muro perimetral del costado occidental del inmueble identificado como Carrera 18 A **Bis** No. 78 C-38 Sur (Un. Hab. 1) (Sector colindante con el Barrio Buenos Aires II)

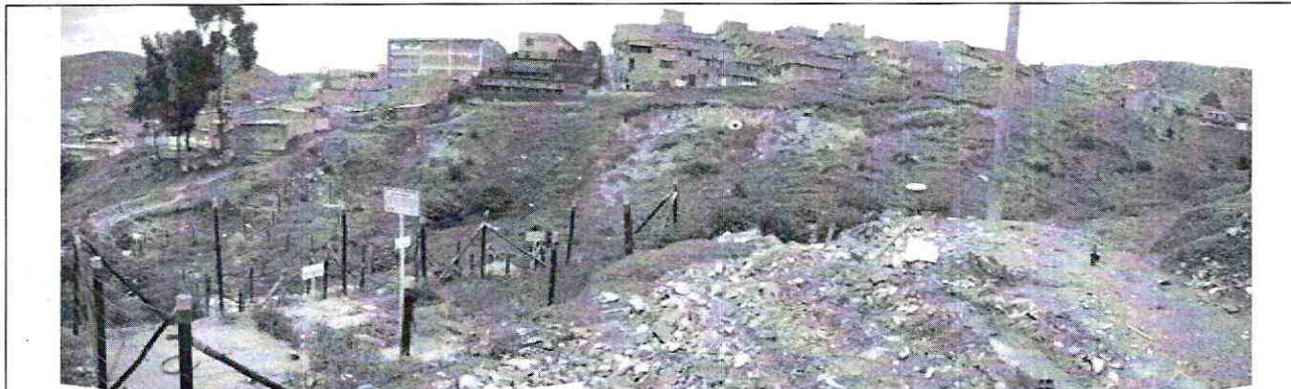
En la Quebrada el Infierno al momento de la verificación, no se presentan condiciones de obstrucción, por causa de procesos de remoción en masa, sin embargo se identifica sobre la parte alta de sus márgenes y en especial en algunas zonas verdes, se han presentado procesos de remoción en masa caracterizados por escarpes en longitud cercana a los 15 metros, que según lo observado podrían involucrar volúmenes de material cercanos a los 20 metros cúbicos que si bien al momento no han generado afectaciones al libre curso de la Quebrada El Infierno, posiblemente se encuentren relacionados con la dinámica propia de la misma.

Fotografía 7. Vista de la margen izquierda de la Quebrada del Infierno donde se identifican varios procesos de remoción en masa que posiblemente se encuentren relacionados con la dinámica propia de la quebrada. (Toma desde el Costado Sur de los predios de la Carrera 18 A **Bis** No. 78 C-38 Sur (Un. Hab. 1 y Un. Hab. 2). y Carrera 18 A **Bis** No. 78 C-44 Sur).
