DIAGNÓSTICO TÉCNICO No. DI-6801
SUBDIRECCIÓN DE EMERGENCIAS
COORDINACIÓN DE ASISTENCIA TÉCNICA
EVENTO SIRE No. 1312546

DIRECCIÓN:	Carrera 74B # 51A - 87	ÁREA DIRECTA:	0.01 Ha		
BARRIO:	Normandía	POBLACIÓN ATENDIDA:	6		
UPZ:	31 – Santa Cecilia	FAMILIAS	2	ADULTOS	5
LOCALIDAD:	10 – Engativá	PREDIOS EVALUADOS	1		
CHIP:	AAA0062DPSK	DOCUMENTO REMISORIO	CR-15778

REMOCIÓN EN MASA

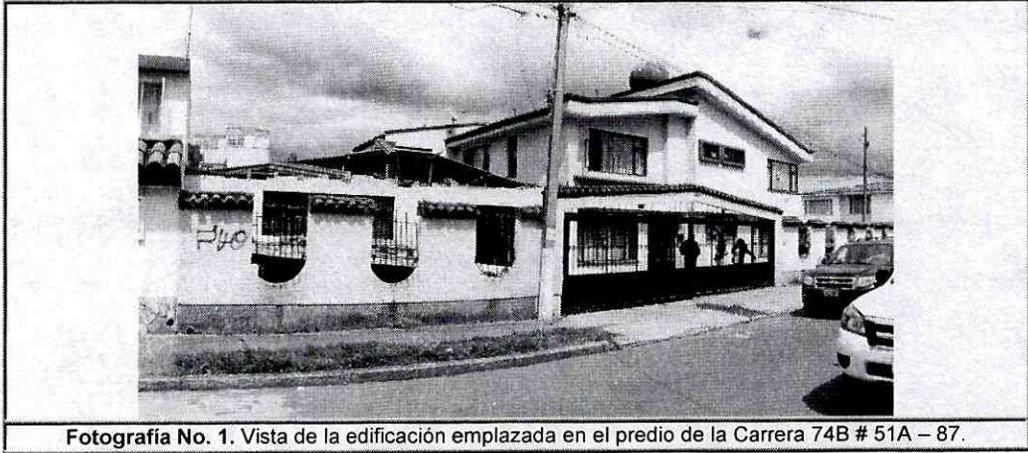
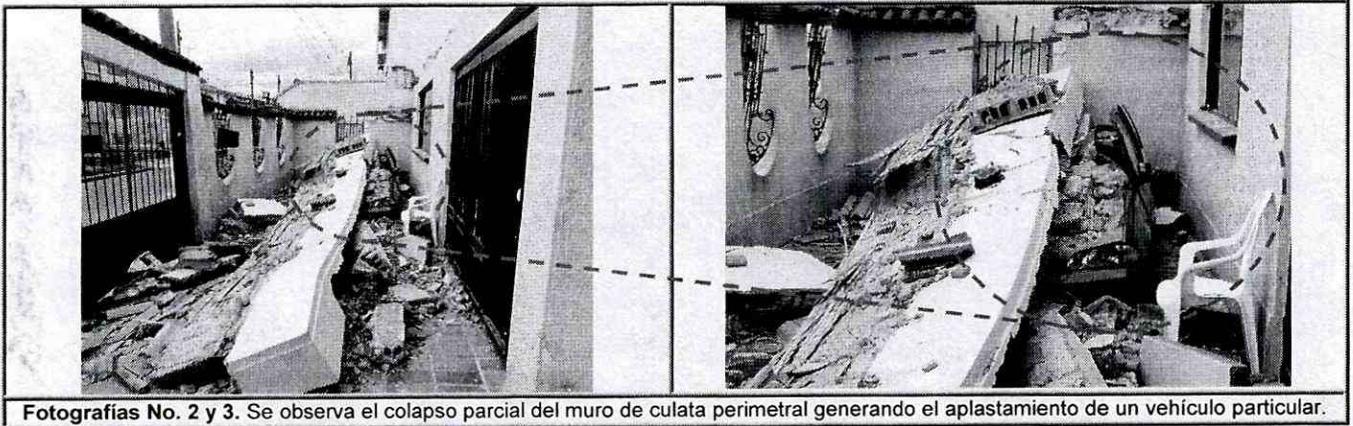
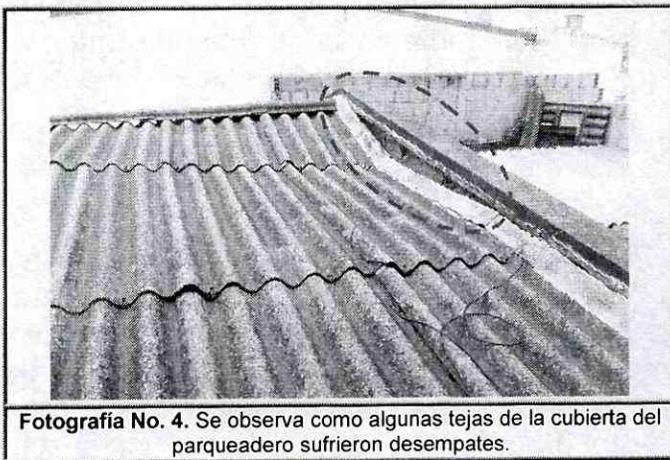
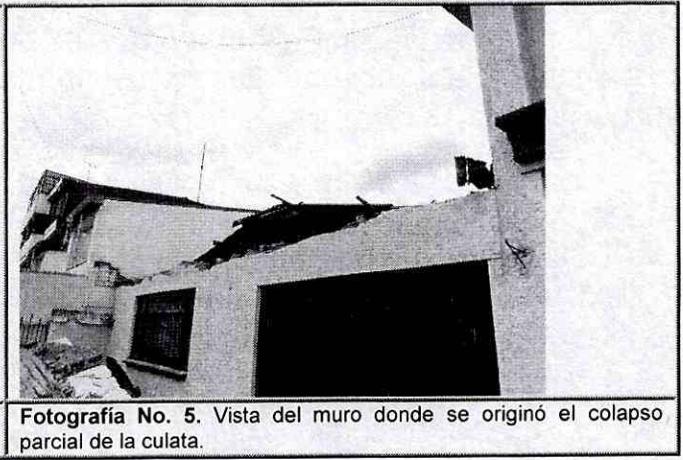
Se presentó el colapso parcial de la culata perimetral perteneciente a una cubierta donde se localiza el garaje de la vivienda con nomenclatura Carrera 74B # 51A – 87, donde dicho colapso generó el aplastamiento de un vehículo particular, perteneciente a los residentes de la vivienda. El muro de culata colapsado presenta una longitud cercana a los 10 m y altura de 1 m, construido en concreto con formaleta en casetón de guadua y algunas zonas en mampostería simple, el cual debido a la edad de la construcción (aproximadamente 25 años), no presenta ningún tipo de confinamiento, amarre o anclaje en sus extremos, razón por la cual posiblemente se presentó el colapso del mismo.

La cubierta donde se presentó el colapso de la culata, se encuentra conformada por tejas de asbesto cemento sostenidas por correas de madera, observando que la tejas presentaron desplazamientos considerables y desajustes en sus traslajos, situación que puede generar la caída de la misma y del cielo raso del garaje, comprometiendo en el corto plazo la estabilidad y funcionalidad del garaje, razón por la cual se recomendó la restricción parcial de uso para dicha zona.

La vivienda emplazada en el predio de la Carrera 74B # 51A – 87, corresponde a una construcción de uno a dos niveles, en muros portantes y placas de sobrepiso y entrepiso en concreto reforzado, con cubierta liviana en tejas de asbesto cemento, donde a pesar de las afectaciones observadas en la zona del garaje, no se observaron fisuras, grietas o patologías adicionales sobre el sistema estructural de la vivienda, que comprometa la estabilidad y habitabilidad de la vivienda en el corto plazo, teniendo en cuenta que el muro de culata afectado no es un elemento estructural.

- A los responsables de la vivienda emplazada en el predio de la Carrera 74B # 51A – 87 del barrio Normandía en la localidad de Engativá, mantener restringido el uso del garaje de la vivienda, hasta tanto se garanticen condiciones de estabilidad en dicho zona.
- En el caso de no existir restricciones y/o condicionamientos al uso del suelo para el predio de la Carrera 74B # 51A – 87 del barrio Normandía en la localidad de Engativá, se recomienda a los responsables de la edificación emplazada en dicho predio, implementar
