DIAGNÓSTICO TÉCNICO No. DI-6804
SUBDIRECCIÓN DE EMERGENCIAS
COORDINACIÓN DE ASISTENCIA TÉCNICA
EVENTO No. 1272715

DIRECCIÓN:	Calle 36 H Sur No. 1-10 Este/ Diagonal 34 Sur No. 2 – 10 Este (Dirección Antigua)	ÁREA DIRECTA:	80 m ²
BARRIO:	Atenas	POBLACIÓN ATENDIDA:	7
UPZ:	34 20 de Julio	FAMILIAS	1
LOCALIDAD:	4 San Cristóbal	ADULTOS	4
CHIP	AAA0002UJJZ	NIÑOS	3
		PREDIOS EVALUADOS	1
		DOCUMENTO REMISORIO	CR-15796

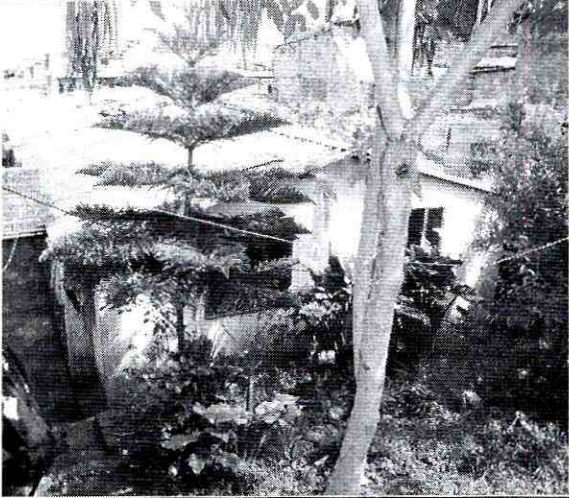
Adicionalmente a lo anterior, se observó en el espacio existente entre las dos estructuras prefabricadas y en la placa de contrapiso agrietamientos de longitud cercana a los 3 metros y abertura cercana a los 2 cm, los cuales posiblemente se encuentren relacionados con deficiencias constructivas de la placa de contrapiso, así como de posibles situaciones de compactación en el relleno implementado sobre la parte posterior del predio. Es de mencionar que una vez revisado el registro fotográfico de la Respuesta Oficial RO-14923, se pudo identificar que los agrietamientos observados en el mes de Junio de 2005 corresponden a los evidenciados en la visita técnica realizada en el mes de Noviembre de 2012 y no han tenido un cambio significativo.

<p>Foto 1. Vista de la parte frontal de la vivienda localizada en la Calle 36 H Sur No. 1-10 Este / Diagonal 34 Sur No. 2 - 10 Este (Dirección Antigua).</p>	<p>Foto 2. Vista de la zona de patio de la vivienda de la Calle 36 H Sur No. 1-10 Este / Diagonal 34 Sur No. 2 - 10 Este (Dirección Antigua) donde se identificaron los agrietamientos en la placa de contrapiso.</p>

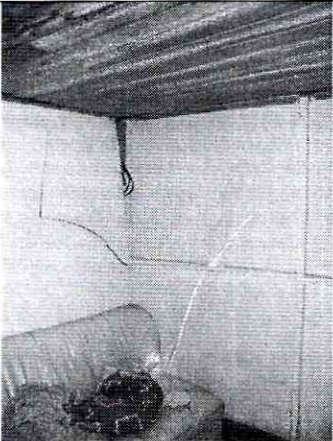
Se presenta la pérdida de verticalidad severa de una estructura prefabricada en paneles de concreto que se localiza hacia la parte posterior del predio de la Calle 36 H Sur No. 1-10 Este. La estructura en comento la cual cubre un área cercana a los 50 m² presenta, una alta deformación de los elementos que funcionan como perfiles de la estructura de soporte vertical, así como la falla de varios paneles de concreto que hacen parte tanto de los muros perimetrales como divisorios de la estructura en comento.

Finalmente teniendo en cuenta el grado de deformación de su sistema de soporte y la pérdida de verticalidad de la estructura prefabricada localizada hacia la parte posterior del predio de la Calle 36 H Sur No. 1-10 Este / Diagonal 34 Sur No. 2 – 10 Este (Dirección Antigua), se recomendó realizar la restricción de uso, por la susceptibilidad de colapso total y/o parcial de la misma.

<p>Foto 3. Vista de algunos de los paneles prefabricados de concreto que presentan condición de falla y que hacen parte de la estructura prefabricada localizada hacia la parte posterior del predio de la Calle 36 H Sur No. 1-10 Este / Diagonal 34 Sur No. 2 - 10 Este (Dirección Antigua).</p>	<p>Foto 4. Detalle de un sector de los muros perimetrales de la estructura prefabricada localizada hacia la parte posterior del predio de la Calle 36 H Sur No. 1-10 Este / Diagonal 34 Sur No. 2 - 10 Este (Dirección Antigua), en donde se identificaron condiciones de pérdida de verticalidad y deformación de elementos verticales de soporte.</p>

- Al responsable y/o responsables del predio de la Calle 36 H Sur No. 1-10 Este / Diagonal 34 Sur No. 2 – 10 Este (Dirección Antigua), mantener la restricción de uso de la estructura prefabricada que presenta la afectación, hasta tanto se realicen acciones, para la reconstrucción y/o reforzamiento, la cual se localiza hacia la parte posterior del predio.
