DIAGNÓSTICO TÉCNICO DI - 6805
SUBDIRECCIÓN DE EMERGENCIAS
COORDINACIÓN DE ASISTENCIA TÉCNICA
RADICADO FOPAE 2012ER22401

DIRECCIÓN	Avenida Caracas No. 40A-15 (Avenida 39 No. 14-15) Avenida Caracas No. 40A-29	ÁREA DIRECTA	250 m ²		
SECTOR CATASTRAL	La Magdalena	POBLACIÓN ATENDIDA	7		
UPZ	101 - Teusaquillo	FAMILIAS	1	ADULTOS	7
LOCALIDAD	13 Teusaquillo	PREDIOS EVALUADOS	2		
Coordenadas	X 100.978 Y 103.551 (coordenadas Geoportal)	OFICIO REMISORIO	CR-15798

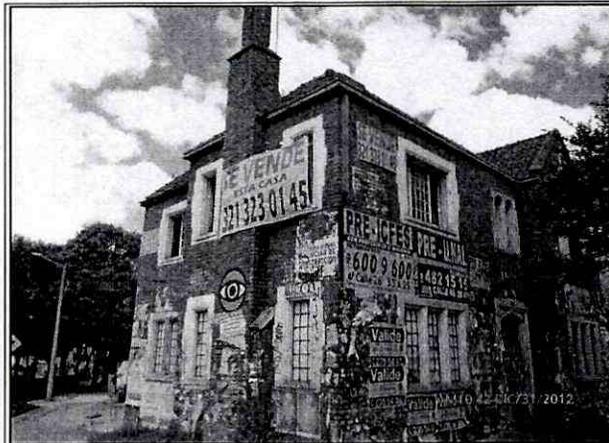
En el predio de la Avenida Caracas No. 40A-15 (Calle 39 No. 14-15), se emplaza una edificación de dos (2) niveles, construida en lo que según la inspección visual posiblemente son muros de carga en mampostería no reforzada y placa de entepiso con diagrama flexible en madera, cuenta con un sistema de cubierta conformado por elementos en madera, tejas de barro y cielo rasos en esterilla de guadua. En términos generales, la edificación presenta deficiencias constructivas relacionadas con la falta de elementos de confinamiento y amarre del tipo columnas y vigas, así como con la evidente falta de mantenimiento y deterioro de sus elementos constituyentes, especialmente en la cubierta y los muros de cerramiento; dadas las afectaciones identificadas en la edificación en mención, es posible que se presenten colapsos parciales y/o totales en diferentes sectores de la misma, situación que compromete en la actualidad la estabilidad estructural de dicha edificación.

Las afectaciones mencionadas anteriormente e identificadas en la edificación emplazada en el predio de la Avenida Caracas No. 40A-15 (Calle 39 No. 14-15), posiblemente se encuentran relacionadas con la edad de construcción de la misma y con las deficiencias constructivas que presenta. Adicionalmente, las afectaciones identificadas en la edificación emplazada en el predio de la Avenida Caracas No. 40A-29, posiblemente se encuentren relacionadas con la edad de construcción, con los asentamientos diferenciales experimentados por la edificación desde su construcción a la fecha y con las deficiencias constructivas que presenta relacionadas con la ausencia de adecuados elementos de confinamiento y amarre del tipo columnas y vigas; situación que con base en la inspección visual no es posible precisar.

Fotografía 1. Vista general de la fachada de la edificación emplazada en el predio de la Avenida Caracas No. 40A-15 (Calle 39 No. 14-15), Sector Catastral La Magdalena de la Localidad de Teusaquillo, la cual presenta un alto grado de deterioro y patologías estructurales que indican compromiso en la estabilidad estructural, dicha edificación al momento de la inspección visual se encuentra deshabitada.

- La estabilidad estructural y habitabilidad la edificación emplazada en el predio de la Avenida Caracas No. 40A-15 (Calle 39 No. 14-15), Sector Catastral La Magdalena de la Localidad de Teusaquillo, se encuentran comprometidas en la actualidad bajo cargas normales de servicio, por las deficiencias constructivas que presenta y el alto grado de deterioro que presenta la vivienda por la falta de un mantenimiento adecuado.

- Solicitud de evacuación temporal y preventiva de la edificación emplazada en el predio de la Avenida Caracas No. 40A-15 (Calle 39 No. 14-15), Sector Catastral La Magdalena de la Localidad de Teusaquillo, hasta tanto se garanticen las condiciones de estabilidad estructural de la misma.

- Una vez sea identificado el responsable y/o responsables del la edificación emplazada en el predio de la Avenida Caracas No. 40A-15 (Calle 39 No. 14-15), Sector Catastral La Magdalena de la Localidad de Teusaquillo, se recomienda a este acatar la recomendación de evacuación temporal y preventiva de la vivienda allí emplazada, hasta tanto se garanticen las condiciones estabilidad estructural de la misma.

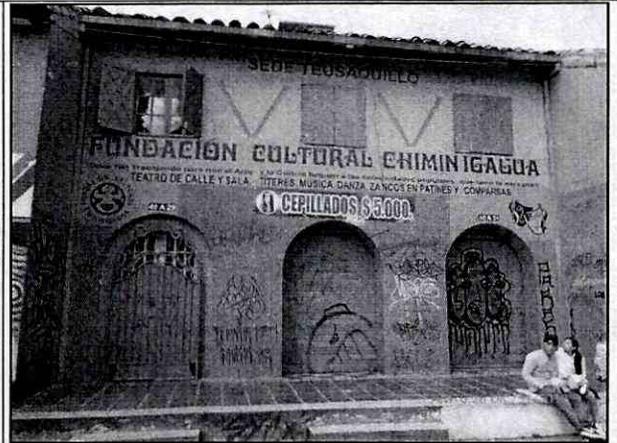
Contiguo al predio de la Avenida Caracas No. 40A-15 (costado norte), se emplaza una edificación de dos (2) niveles, construida en lo que según la inspección visual posiblemente son muros de carga en mampostería no reforzada y placa de entepiso con diagrama flexible en madera y un sistema de cubierta conformado por elementos en madera, tejas de barro y cielo rasos en esterilla de guadua. En términos generales, la edificación presenta deficiencias constructivas relacionadas con la ausencia de adecuados elementos de confinamiento y amarre del tipo columnas y vigas. Adicionalmente, se identificaron en los muros de cerramiento del costado sur de la edificación emplazada en el predio en mención, la presencia de fisuras de tendencia vertical, horizontal y diagonal, las cuales cuentan con longitudes entre 0.50 metros y 1.50 metros y aberturas cercanas a los 2 milímetros, así como presencia de humedades en el primer nivel de la edificación; resaltando que las afectaciones identificadas en la edificación no comprometen la estabilidad estructural, habitabilidad y funcionalidad de esta en el corto plazo bajo cargas normales de servicio.

Fotografía 2. Vista general de la fachada de la edificación emplazada en el predio de la Avenida Caracas No. 40A-29, Sector Catastral La Magdalena de la Localidad de Teusaquillo.

- La estabilidad estructural y habitabilidad la edificación emplazada en el predio de la Avenida Caracas No. 40A-29, Sector Catastral La Magdalena de la Localidad de Teusaquillo, no se encuentran comprometidas en la actualidad bajo cargas normales de servicio, por las deficiencias constructivas, ni por las afectaciones que se observaron en la vivienda evaluado. Sin embargo, es posible que presente compromiso ante cargas dinámicas (sismo u otras), por las deficiencias que presenta.

- Al responsable y/o responsables del predio de la Avenida Caracas No. 40A-29, Sector Catastral La Magdalena de la Localidad de Teusaquillo, se recomienda realizar un estudio detallado de patología, vulnerabilidad y reforzamiento estructural e implementar las recomendaciones que se deriven del mismo, esto con el fin de determinar las causas detonantes por las cuales se presentaron las afectaciones en vivienda allí emplazada la cual fue evaluada en el presente Diagnóstico Técnico, ya

- Al responsable y/o responsables del predio de la Avenida Caracas No. 40A-29, Sector Catastral La Magdalena de la Localidad de Teusaquillo, implementar acciones para el reforzamiento, mejoramiento y mantenimiento de la edificación que se emplaza en el predio en mención, esto con el objeto de garantizar la estabilidad estructural y habitabilidad de la misma. Dichas acciones deben realizarse con el apoyo de personal idóneo, garantizando que se cumplan los requerimientos establecidos en el Decreto No. 926 del 19 de Marzo de 2010 y su Decreto Modificatorio No. 340 del 13 de Febrero de 2012, Reglamento Colombiano de Construcción Sismo Resistente NSR-10, de acuerdo con la normatividad vigente, para lo cual se deben tramitar los permisos y licencias respectivos. Esto con el propósito de garantizar durante la vida útil del inmueble, las condiciones adecuadas para su uso.

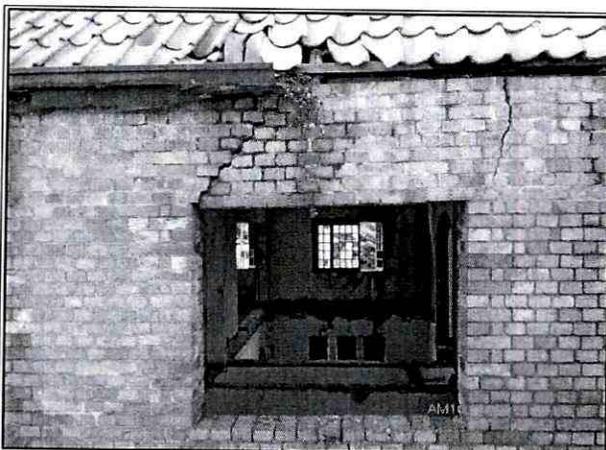
En los muros de cerramiento de la edificación emplazada en el predio de la Avenida Caracas No. 40A-15 (Calle 39 No. 14-15), Sector Catastral La Magdalena de la Localidad de Teusaquillo, se identificaron grietas y fisuras de tendencia vertical y escalonada, con longitudes entre los 0,50 metros y los 2 metros y aberturas cercanas a los 5 milímetros. Adicionalmente, se identificó un alto grado de deterioro en la cubierta de la edificación, así como colapsos parciales en algunos sectores de la misma, es pertinente resaltar que al momento de la inspección visual la edificación se encuentra deshabitada, pero según

Fotografía 3. Vista de las grietas identificadas en los muros de cerramiento del segundo nivel de la edificación emplazada en el predio de la Avenida Caracas No. 40A-15 (Calle 39 No. 14-15), Sector Catastral La Magdalena de la Localidad de Teusaquillo, inspección realizada desde el exterior de la edificación (desde el predio de la Avenida Caracas No. 40A-29).

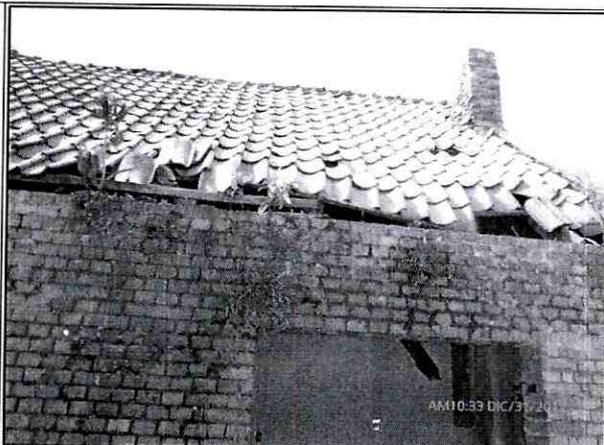
Fotografía 4. Vista del costado nor-occidental de la cubierta de la edificación emplazada en el predio de la Avenida Caracas No. 40A-15 (Calle 39 No. 14-15), Sector Catastral La Magdalena de la Localidad de Teusaquillo, en la cual se identifica alto grado de deterioro y colapsos parciales de la cubierta.

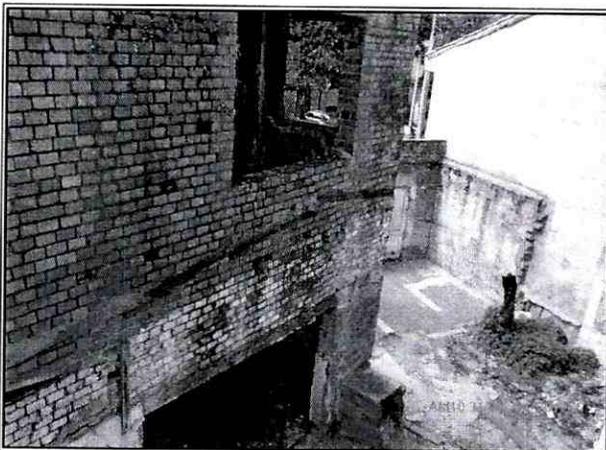
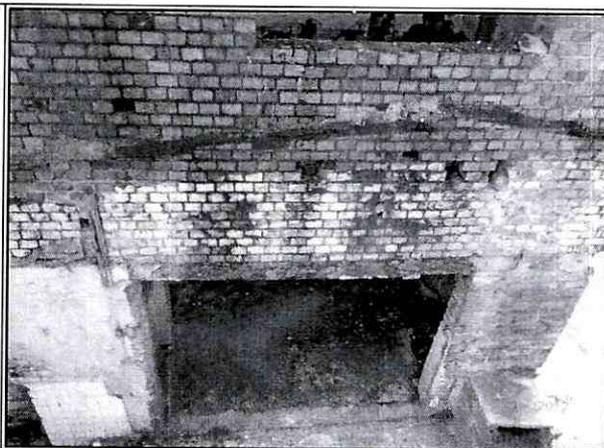
Fotografía 5 y 6. Vista de los muros de cerramiento del primer nivel localizados al costado nor occidental de la edificación emplazada en el predio de la Avenida Caracas No. 40A-15 (Calle 39 No. 14-15), Sector Catastral La Magdalena de la Localidad de Teusaquillo, edificación que en términos generales presenta alto grado de deterioro, condición que posiblemente esté relacionada con la falta de mantenimiento de dicha edificación.

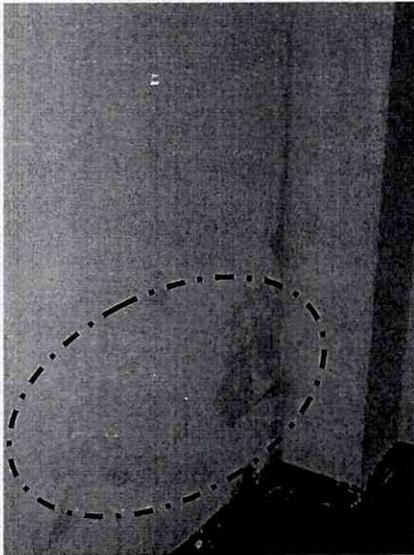
Fotografía 7. Se identificó humedad en la parte baja del muro de cerramiento del primer nivel, localizado al costado sur-occidental de la edificación emplazada en el predio de la Avenida Caracas No. 40A-29, Sector Catastral La Magdalena de la Localidad de Teusaquillo.

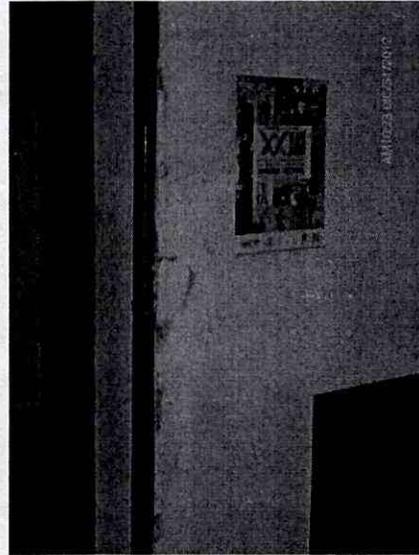
Fotografía 8. Se identifica fisuras en el marco de la puerta que sirve de acceso a una de las habitaciones del primer nivel localizada al costado sur-occidental de la edificación emplazada en el predio de la Avenida Caracas No. 40A-29, Sector Catastral La Magdalena de la Localidad de Teusaquillo.

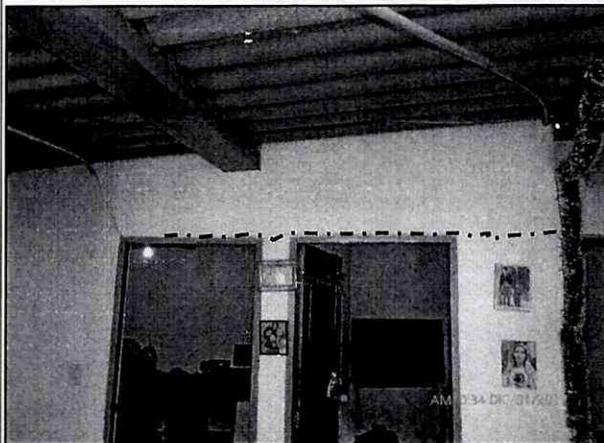
Fotografía 9. Se observa sobre los dinteles de las puertas de dos habitaciones del segundo nivel, localizadas al costado sur-occidental de la edificación emplazada en el predio de la Avenida Caracas No. 40A-29, una fisura de tendencia horizontal, la cual según lo observado no compromete la estabilidad estructural de la edificación.

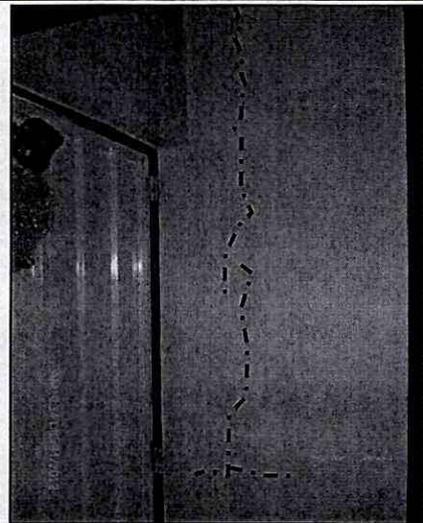
Fotografía 10. Se identificó en los muros divisorios del segundo nivel de la edificación emplazada en el predio de la Avenida Caracas No. 40A-29, una fisura de tendencia vertical, con una longitud de aproximadamente 2 metros, afectación que no compromete la estabilidad de la dicha edificación.
