DIAGNÓSTICO TÉCNICO - DI No. 7074
SUBDIRECCIÓN DE ANÁLISIS Y MITIGACIÓN DE RIESGOS
COORDINACIÓN DE ASISTENCIA TÉCNICA
EVENTO No. 1985994

El puente peatonal de la calle 80 con carrera 110 se localiza en el barrio Bolivia de la Localidad de Engativá, no pertenece a un barrio incluido en el programa de legalización ni de regularización de barrios del antiguo Departamento Administrativo de Planeación Distrital DAPD, actual Secretaria Distrital de Planeación SDP, en razón a esto, el Fondo de Prevención y Atención de Emergencias FOPAE, no emitió Concepto Técnico de Riesgo para dicho sector. Por tal motivo, para adelantar cualquier tipo de intervención en el puente peatonal de la referencia como en el sector, se deben considerar las restricciones en el uso del suelo establecidas en la reglamentación para dicho sector.

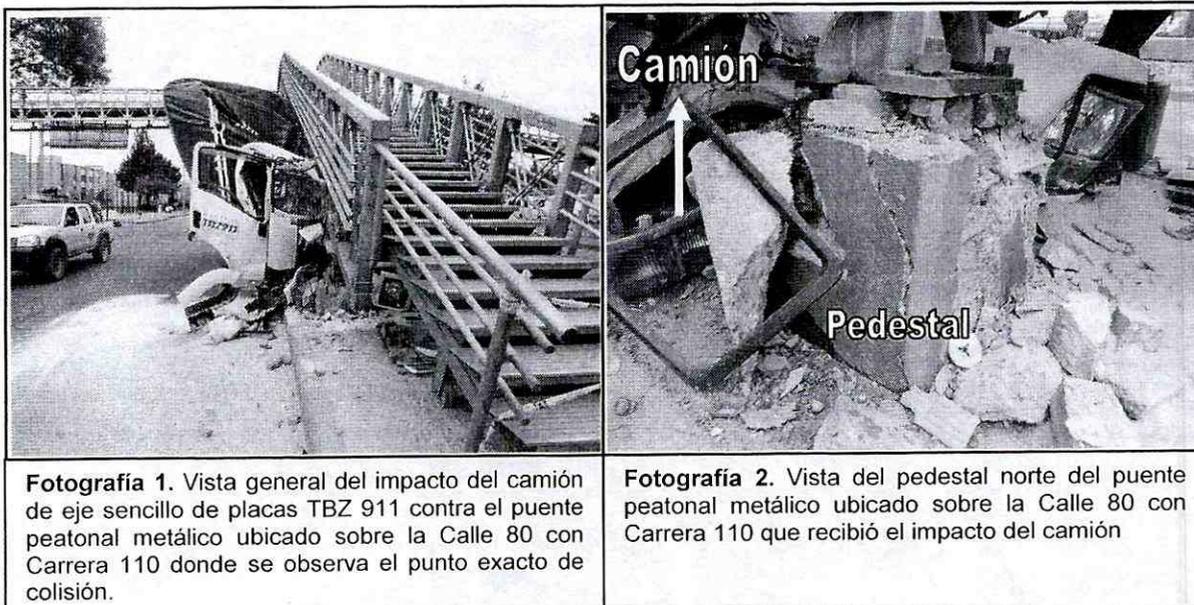
Por causas que escapan de la evaluación realizada por el Fondo de Prevención y Atención de Emergencias - FOPAE, un vehículo automotor tipo camión de eje sencillo de placas TBZ 911, impactó contra el pedestal norte de soporte del puente peatonal metálico (Ver fotografía 1 y 2) que se localiza en la calle 80 con Carrera 110 (Ver Figura No. 1).

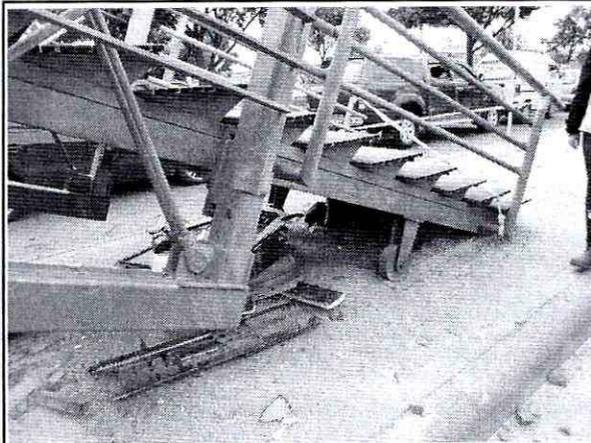
Durante la inspección visual se observó que la colisión no afectó ningún elemento de soporte del puente peatonal (Ver fotografía 3 y 4) ni tampoco parte de su estructura, sin embargo el mayor impacto lo recibió el pedestal norte de apoyo en el punto No. 3 como se ve en la figura 1. Al realizar el retiro del camión de eje sencillo colisionado se evalúa la estructura del pedestal determinando que sólo se afectó el recubrimiento de concreto del mismo y que su armadura metálica, pernos y demás elementos de anclaje no se vieron afectados. (Ver fotografía 5 y 6).

Fotografía 4. Se observa que la rampa no tuvo afectación por el impacto al puente peatonal metálico ubicado sobre la Calle 80 con Carrera 110

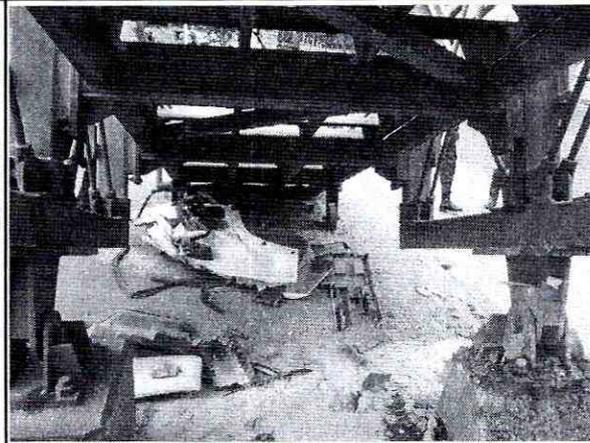
Fotografía 5. Se observa que la afectación fue localizada sólo en el pedestal norte y no en rampas ni tensores metálicos.

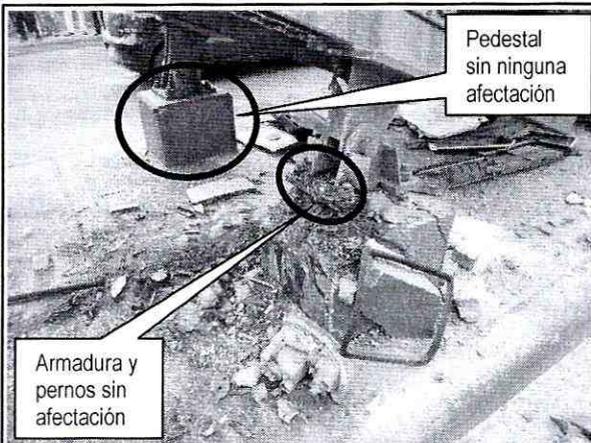
Fotografía 5. Vista general del pedestal afectado del puente peatonal metálico ubicado sobre la Calle 80 con Carrera 110 y del pedestal sur el cual no tiene ninguna afectación.

No.	POSIBLE PROPIETARIO Y/O POSEEDOR	DIRECCION	P	A	M	DAÑOS EN PUENTE PEATONAL
1.	IDU/TRANSMILENIO Puente peatonal deshabitado	Calle 80 con Carrera 110 Barrio Bolivia Localidad de Engativá	0	0	0	Desprendimientos de la capa de recubrimiento de concreto del pedestal norte el cual recibió el impacto del camión de eje sencillo.

- A la Secretaría Distrital de Movilidad, al Instituto de Desarrollo Urbano – IDU, y a la Empresa de Transporte Tercer Milenio S.A. – TRANSMILENO S.A., desde su competencia, adelantar las labores de reparación y recubrimiento del pedestal afectado que hace parte del sistema de soporte del puente peatonal de la calle 80 con Carrera 110 localizado en el barrio Bolivia de la Localidad de Engativá, de acuerdo a las especificaciones técnicas existentes para ese tipo de estructura.

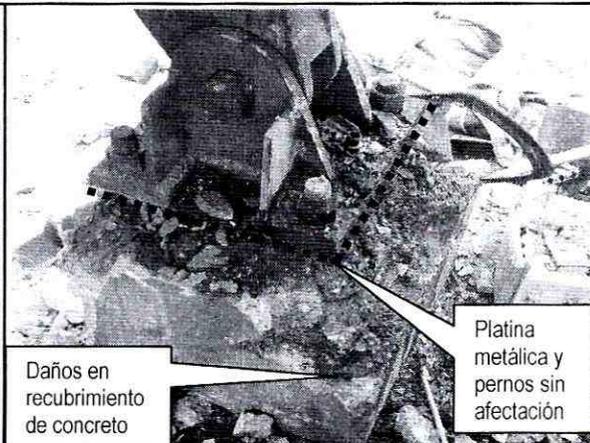
Fotografía 6. Se observa que todos los pernos, platina metálica y anclajes quedaron intactos y que el impacto sólo afectó el recubrimiento de concreto del pedestal

otros), sin embargo de no recubrir el pedestal afectado nuevamente con concreto que cumpla las especificaciones técnicas para este tipo de estructuras, podría presentarse corrosión de los elementos metálicos que componen los anclajes del mismo, causando así un debilitamiento de este punto de apoyo lo que podría ocasionar colapso parcial o total del puente peatonal, lo que a su vez se traduciría muy posiblemente en afectaciones sobre la infraestructura pública existente en el sector, así como afectaciones sobre los habitantes y los usuarios del puente peatonal.
