DIAGNÓSTICO TÉCNICO	Código:	GAR- FT - 03
		Versión:	01
		Código documental:

DIAGNÓSTICO TÉCNICO # DI-7076
SUBDIRECTOR DE ANÁLISIS Y MITIGACIÓN DEL RIESGO
COORDINACIÓN DE ASISTENCIA TÉCNICA
RADICADO FOPAE 2013ER21574

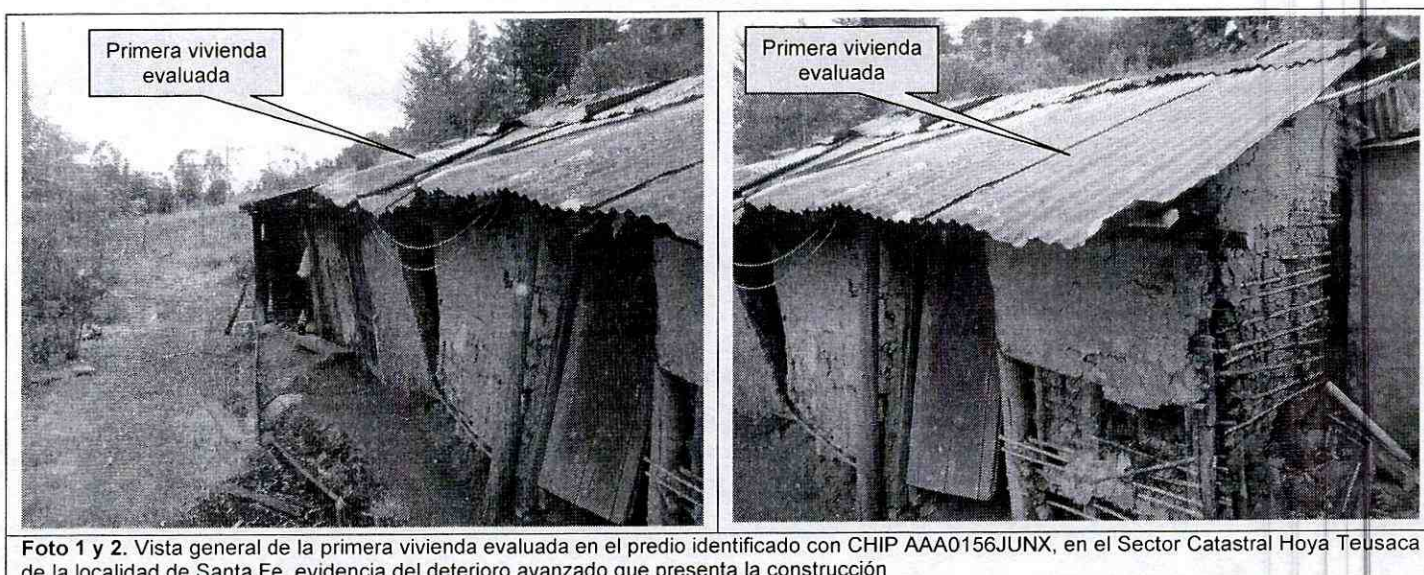
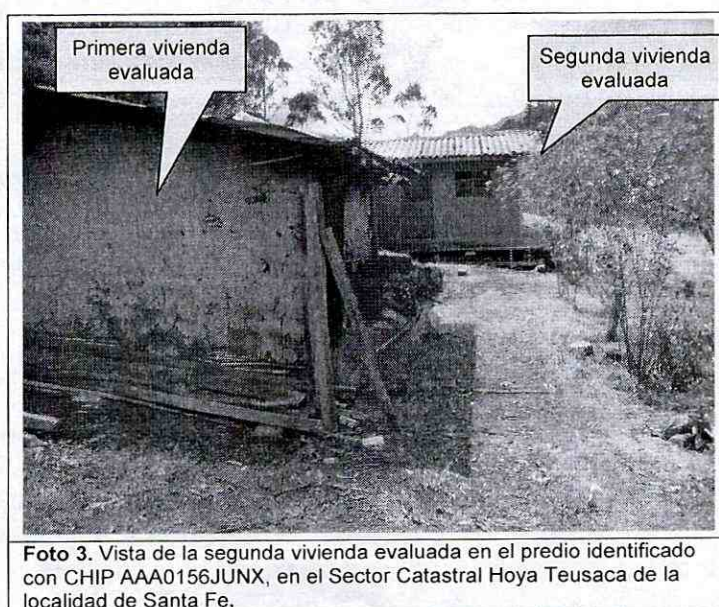
De acuerdo con la inspección visual adelantada, esta vivienda evidencia daños severos, relacionados con la degradación de los muros en bahareque y la pérdida de verticalidad considerable de los mismos; situaciones posiblemente atribuidas a la edad de la construcción, la degradación natural de los elementos que la conforman (madera) y la falta de mantenimiento preventivo y correctivo sobre la estructura.

Entre las posibles causas por las que se presentaron los daños severos sobre la primera vivienda, llegando a comprometer la estabilidad y habitabilidad de la misma, se destaca la edad de la construcción, la degradación natural de los elementos que la conforman (madera) y la falta de mantenimiento preventivo y correctivo sobre la estructura durante su vida de utilización.

Es pertinente destacar que dadas las afectaciones identificadas sobre esta primera vivienda, es probable que en el corto plazo y ante la acción de cargas normales de servicio, la misma presente un colapso parciales y/o total.

- ⤴ Al responsable y/o responsables de la primera vivienda emplazada en el predio identificado con CHIP AAA0156JUNX, en el Sector Catastral Hoya Teusaca de la localidad de Santa Fe, Aproximadamente en el punto con coordenadas X:106943 – Y: 102306, mantener la construcción evacuada, hasta tanto se adelanten las acciones pertinentes para mitigar la condición de riesgo identificada.

- ⤴ En el caso de no existir restricciones y/o condicionamientos al uso del suelo para el predio identificado con CHIP AAA0156JUNX, en el Sector Catastral Hoya Teusaca de la localidad de Santa Fe, se recomienda a los responsables de la primera vivienda evaluada, realizar la demolición o implementar de manera inmediata acciones para el mantenimiento, reforzamiento y/o mejoramiento de la calidad de la vivienda, con el apoyo de personal idóneo, garantizando que se cumplan los requerimientos establecidos en el Decreto No. 926 del 19 de marzo de 2010 y el Decreto No. 340 del 13 Febrero de 2012, Reglamento Colombiano de Construcción Sismo Resistente NSR-10 de acuerdo con la normatividad vigente, para lo cual se deben tramitar los permisos y licencias respectivos.
