| | DIAGNÓSTICO TÉCNICO | Código: | GAR- FT - 03 |

DIAGNÓSTICO TÉCNICO No. 6822
SUBDIRECCIÓN DE EMERGENCIAS
COORDINACIÓN DE ASISTENCIA TÉCNICA
EVENTO SIRE No. 1253574

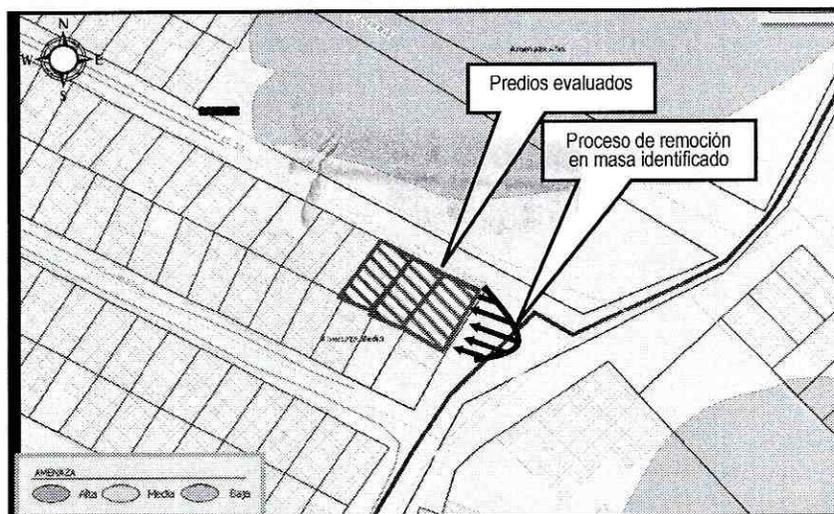
Sin embargo de acuerdo con el Plano Normativo de Amenaza por Remoción en Masa del Plan de Ordenamiento Territorial de Bogotá - POT (Decreto 190 de 2004, por el cual se compilan los decretos 619 de 2000 y 469 de 2003), el sector donde se localizan los predios evaluados, se encuentra catalogado en Amenaza Media por Fenómenos de Remoción en

Figura No. 1. Localización de los predios evaluados en el Barrio El Mirador de la Localidad de Santafé y Asignación del nivel de Amenaza Media por procesos de remoción en masa. Tomado del POT

Masa. Por lo anterior, para adelantar cualquier intervención en dicho sector se deberán tener en cuenta las restricciones de uso, incluidas las de riesgo, contempladas dentro de la resolución de legalización y los planos que la acompañan. (Ver Figura 1).

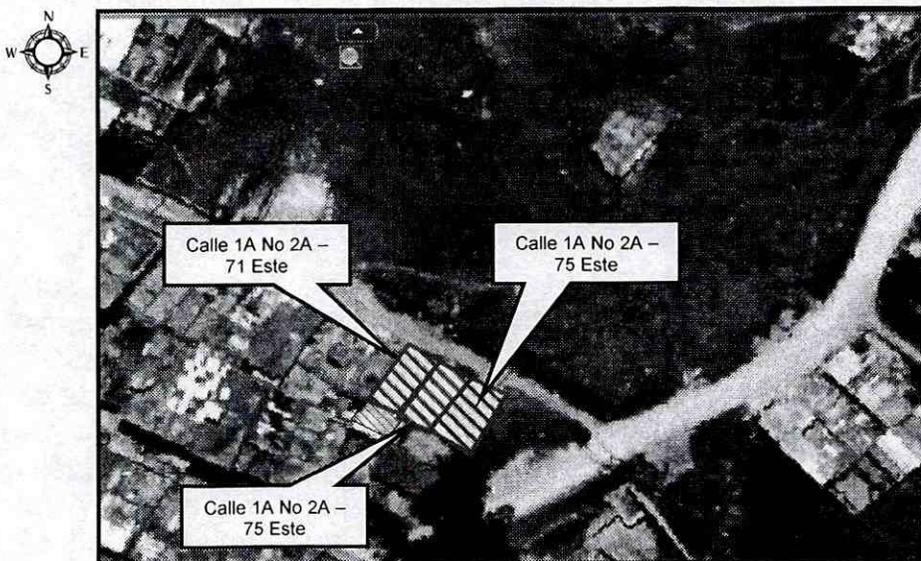
En esta ocasión se presentó la filtración de las aguas provenientes de la red de acueducto, a través de la ladera donde se emplazan las viviendas evaluadas, produciendo de esta manera el humedecimiento de los muros de cerramiento de la vivienda de la Calle 1A No 2A – 75 Este y posteriormente la filtración de dichas aguas que también se reflejan en los predios de la Calle 1A No 2A – 71 Este y Calle 1A No 2A – 67 Este.

Figura No 2. Fotografía aérea de la situación evidenciada en el sector evaluado de la Calle 1A No 2A – 75 Este

Dado la situación evidenciada en el sector evaluado, se realiza la renotificación de las evacuaciones para los predios de la Calle 1A No 2A – 75 Este, Calle 1A No 2A – 71 Este y Calle 1A No 2A – 67 Este, dado que es posible que se presente un compromiso en su estabilidad y habitabilidad. Cabe resaltar que dichos predios fueron recomendados evacuar en el mes de Febrero de 2012 (DI-6446), dado que en ese entonces ocurrió un proceso de remoción en masa generado al parecer por la rotura de una tubería de acueducto de 16”.

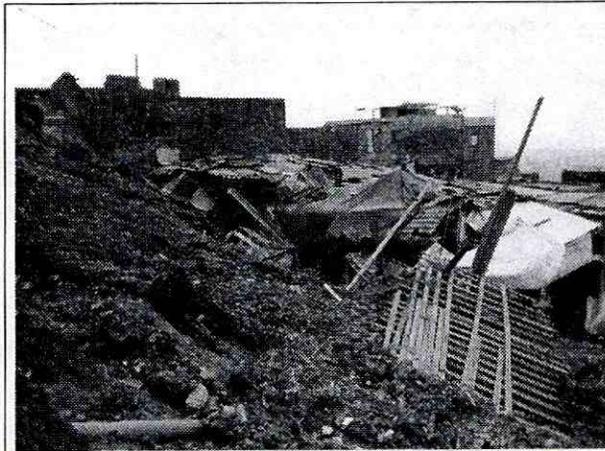
Foto1. Vista del desprendimiento de material que se depositó en la parte baja, afectando parcialmente la vivienda emplazada en el predio de la Calle 1A # 2A-75 Este. **Febrero de 2012**

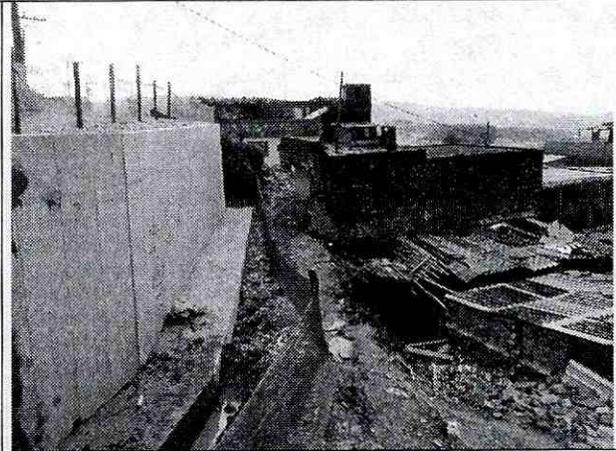
Dicha rotura se presentó al parecer debido a las intervenciones que se están realizando en el sector por parte de contratistas de la Empresa de Acueducto y Alcantarillado de Bogotá – EAAB, que continúan realizando actividades de instalación de redes matrices de conducción de agua potable y servidas, las cuales se vienen adelantando desde el mes de Febrero de 2012 aproximadamente. (Ver antecedentes DI-6446).

Foto2. Vista de las obras adelantadas en el sector y vista del predio de la Calle 1A # 2A-75 Este. **Noviembre de 2012**

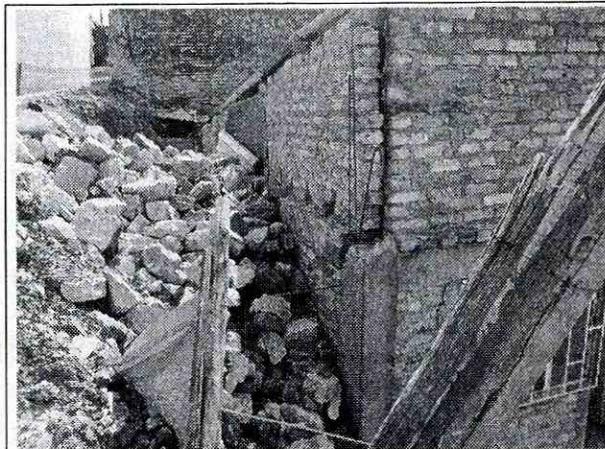
A lo anteriormente mencionado se suma que, según comentarios de la comunidad, fue depositado en el costado oriental del predio de la Calle 1A No 2A – 75 Este, material producto de las excavaciones realizadas en el sector para la construcción de las obras en comento, lo que puede generar un proceso de remoción en masa de carácter local, de continuar con los vertimientos de agua.

La edificación de la Calle 1A No 2A – 75 Este (vivienda que fue reconstruida luego del colapso parcial sufrido en el mes de Febrero de 2012), corresponde a una construcción de un nivel, en mampostería parcialmente confinada, donde se evidencian deficiencias constructivas relacionadas con la carencia de elementos estructurales de confinamiento tipo columnas y vigas de amarre, por lo que se deduce que la misma es altamente vulnerable ante procesos de remoción en masa como el que puede ocurrir, dado que el material producto de las excavaciones realizadas, se encuentra apoyado en esta construcción.

De lo anteriormente mencionado se destaca que la vivienda emplazada en el predio de la Calle 1A No 2A – 75 Este, del Barrio El mirador de la Localidad de Santafé, se encuentra comprometida en su estabilidad estructural y habitabilidad, ante cargas normales de servicio, bajo cargas dinámicas tipo sismo u otros y por el posible proceso de remoción en masa que se puede presentar en el corto plazo.

Foto3. Vista desde el exterior del predio de la Calle 1A # 2A-75 Este, donde se evidencia el material que se apoya en los muros. **Noviembre de 2012.**

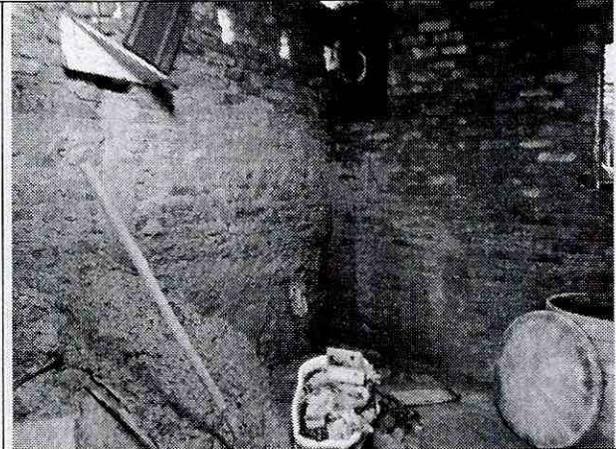
Foto4. Vista desde el interior del predio de la Calle 1A # 2A-75 Este, donde se evidencia las filtraciones producto de la ruptura de la tubería. **Noviembre de 2012.**
