DIAGNÓSTICO TÉCNICO DI-6824
SUBDIRECCIÓN DE EMERGENCIAS
COORDINACIÓN DE ASISTENCIA TECNICA
RADICADO FOPAE 2013ER321
EVENTO SIRE No. 1357626

DIRECCIÓN	Calle 55 Bis Sur No. 5A-16 Manzana 58 – Lote 8 (SDP - UAECD)	ÁREA DIRECTA	60 m ²		
BARRIO	La Paz	POBLACIÓN ATENDIDA:			3
UPZ	54 – Marruecos	FAMILIAS	1	ADULTOS	2
LOCALIDAD	18 – Rafael Uribe Uribe	PREDIOS EVALUADOS			1
CHIP	AAA0028MEKL	OFICIO REMISORIO			CR-15894

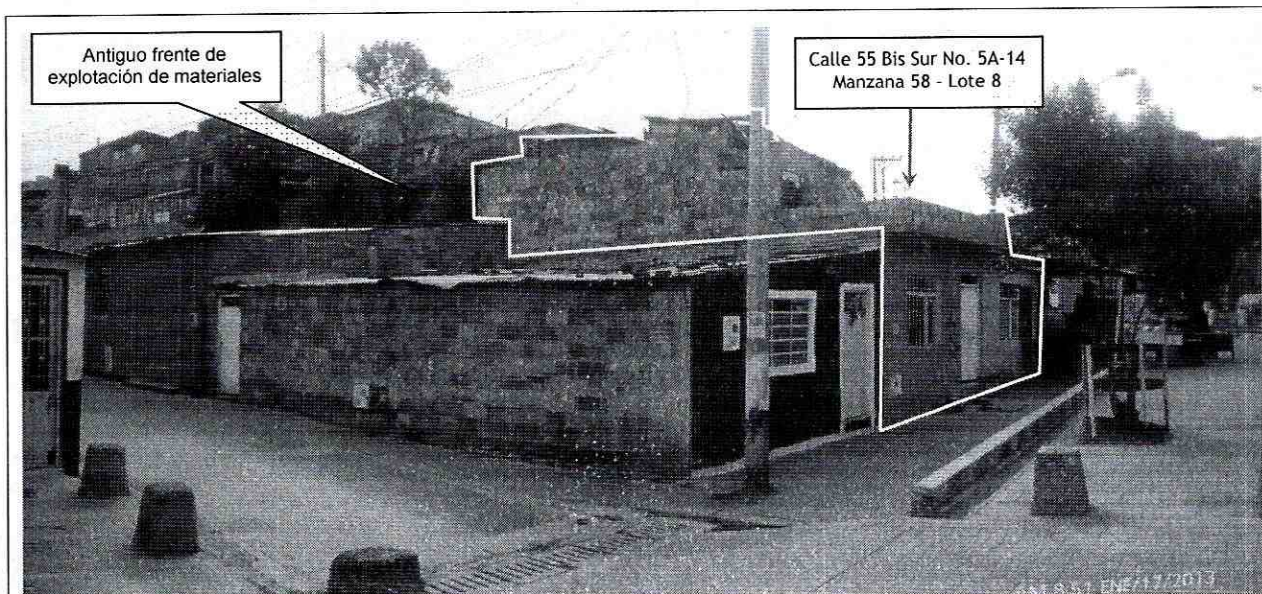
En el talud de corte al parecer perteneciente a un antiguo frente de explotación de materiales localizado hacia el costado Oriental del predio con nomenclatura Calle 55 Bis Sur No. 5A-16 (Manzana 58 Lote 8), del Barrio La Paz de la Localidad de Rafael Uribe Uribe, se han presentado algunos desprendimientos menores de bloques de arenisca de hasta 15 cm de diámetro, los cuales se han depositado en la cubierta de la edificación emplazada en el predio en mención, generando la deformación de la misma; talud de corte que según lo observado, el escarpe del mismo tiene una altura que varía entre 3 y 5 metros aproximadamente, longitud cercana a los 10 m, pendiente de tendencia vertical ($\beta \approx 90^\circ$) y donde no se identificaron medidas de contención, ni sistemas para el drenaje superficial y sub-superficial.

Foto 1. Vista panorámica del sector donde se localiza el predio con nomenclatura Calle 55 Bis Sur No. 5A-16, DEL Barrio La Paz de la Localidad de Rafael Uribe Uribe, donde se observa que la vivienda emplazada en el predio en comento, se localiza hacia la parte baja de un talud de corte, al parecer perteneciente a un antiguo frente de explotación de materiales.

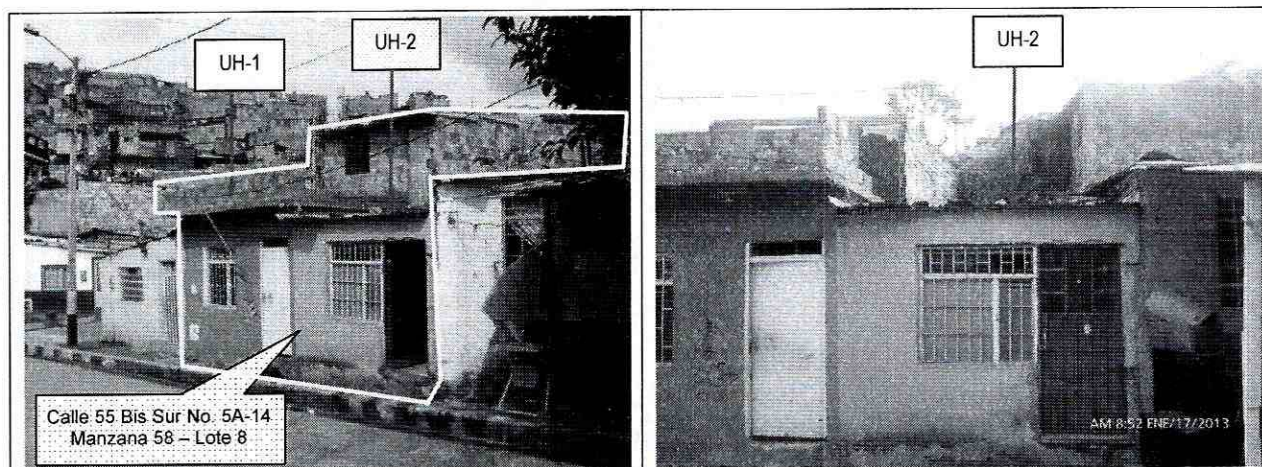
En el predio con nomenclatura Calle 55 Bis Sur No. 5A-16 (Manzana 58 – Lote 8), según lo observado durante la visita técnica, se identificaron dos unidades habitacionales, identificadas en el presente informe como UH-1 y UH-2; la Unidad Habitacional denominada como UH-1, se localiza hacia el costado Norte del predio en cemento y actualmente se encuentra deshabitada, por lo que de acuerdo con la inspección visual realizada desde el exterior de la misma, corresponde a una edificación de dos niveles, construida en mampostería simple, con placa de entepiso y cubierta en concreto. La Unidad Habitacional denominada como UH-2, se localiza hacia el costado Sur del Predio evaluado y corresponde a una edificación de un nivel donde habita la señora Leidy Jhoana Díaz López y su familia, construida en mampostería simple, con cierre de cubierta en tejas de zinc sostenidas por entramados de madera que a su vez descansan sobre los muros perimetrales de la vivienda, piso con acabado en mortero afinado y donde se identificó la presencia de humedades en los muros de cerramiento de la misma. En las dos edificaciones correspondientes a las Unidades Habitacionales identificadas como UH-1 y UH-2, se destaca la presencia de deficiencias constructivas relacionadas con la carencia de adecuados elementos estructurales de confinamiento y amarre tipo vigas y columnas, haciéndola altamente vulnerable ante la acción de cargas dinámicas (sismo u otras).

Fotos 2 y 3. Vista del predio con nomenclatura Calle 55 Bis Sur No. 5A-16 del Barrio La Paz de la Localidad de Rafael Uribe Uribe; donde se observa que en el mismo se emplazan dos unidades habitacionales identificadas como UH-1 y UH-2.

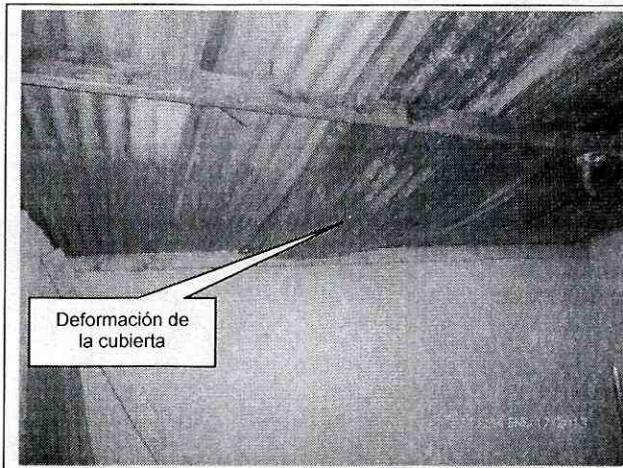
Deformación de la cubierta

Es importante resaltar que dadas las características del talud de corte y la carencia de medidas de estabilización y de sistemas para el drenaje de escorrentía superficial y sub-superficial, en el corto plazo se pueden seguir presentando desprendimientos de bloques de arenisca, que podrían depositarse sobre la cubierta de la unidad habitacional UH-2 del predio con nomenclatura Calle 55 Bis Sur No. 5A-16 y generar el

Fotos 4 y 5. Vista de la deformación de la cubierta y las humedades en los muros de cerramiento identificadas en la Unidad Habitacional identificada como UH-2 del predio con nomenclatura Calle 55 Bis Sur No. 5A-16 del Barrio La Paz de la Localidad de Rafael Uribe Uribe.

No	UH	FAM	NOMBRE (Cabeza Hogar)	P	A	N	TENENCIA	DIRECCIÓN	DAÑOS EN PREDIOS
1	1	0	Sin información	0	0	0	--	Calle 55 Bis Sur No. 5A-16 MZ 58 - LT 8 Barrio La Paz - Localidad de Rafael Uribe Uribe	En la Unidad Habitacional UH-2, se identificó la deformación de la cubierta, posiblemente generada por los desprendimientos menores de bloques de arenisca del talud de corte que al parecer hace parte de un antiguo frente de explotación de materiales.
	2	1	Leidy Johana Díaz López	3	2	1	Propietaria

- Se recomienda evacuar definitivamente y continuar con prioridad técnica 1 en el Programa de Reasentamiento de Familias Ubicadas en Zona de Alto Riesgo No Mitigable, la unidad habitacional UH-2 emplazada en el predio con nomenclatura Calle 55 Bis Sur No. 5A-16 (Manzana 58 - Lote 8), del Barrio La Paz de la Localidad de Rafael Uribe Uribe.
- Se recomienda continuar con prioridad técnica 1 en el Programa de Reasentamiento de Familias Ubicadas en Zona de Alto Riesgo No Mitigable, la unidad habitacional
