DIAGNÓSTICO TÉCNICO DE SEGUIMIENTO No. DI-6833
SUBDIRECCIÓN TÉCNICA Y DE GESTIÓN
SUBDIRECCIÓN DE EMERGENCIAS
APOYO INSTITUCIONAL

PREDIOS:	Carrera 7 No. 181A - 16	ÁREA DIRECTA:	1 Hectárea				
BARRIO:	Barrio El Codito y Sector Catastral Horizontes Norte	POBLACIÓN ATENDIDA:	3000				
UPZ:	9 - Verbenal	FAMILIAS	500	ADULTOS	1500	NIÑOS	1500
LOCALIDAD:	1 - Usaquén	PREDIOS EVALUADOS	2				
CHIP	AAA0117EZCX y otros	DOCUMENTO REMISORIO	CR - 15912

REMOCIÓN EN MASA

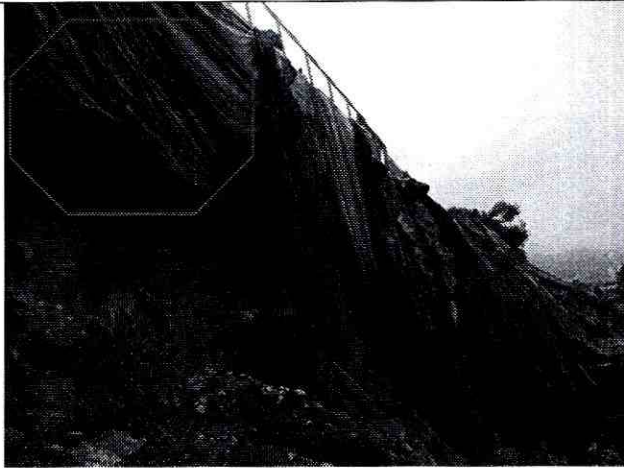
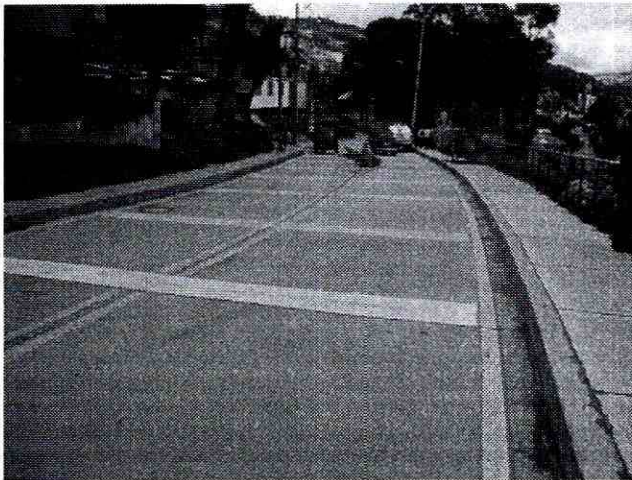
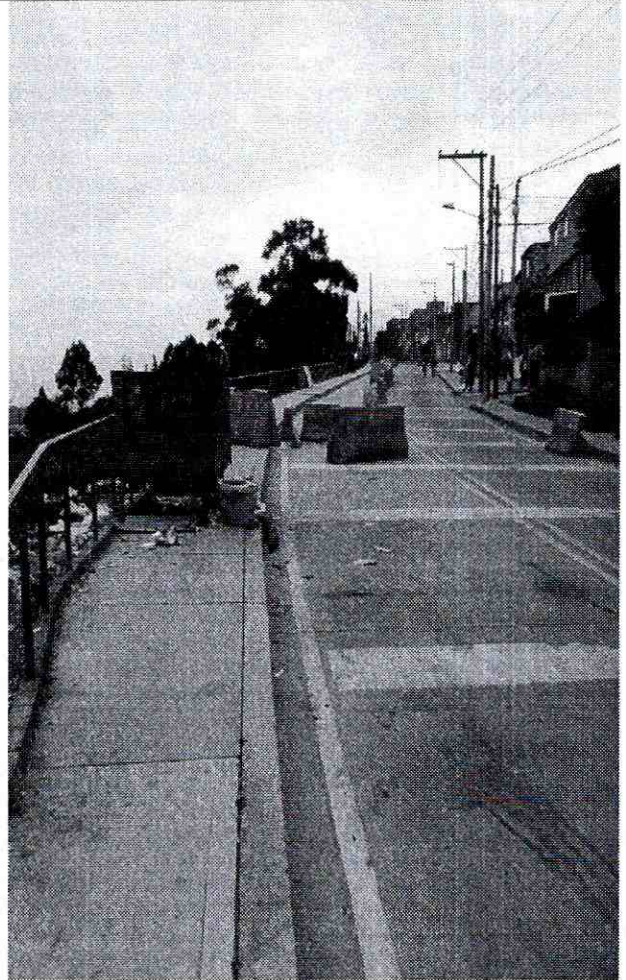
Foto 1

Con respecto a la estructura de la vía, no se observan grietas o fisuras que indiquen un compromiso en la estabilidad actual de la misma, sin embargo se destaca que dado que se evidencian taludes negativos (Foto 1) debajo de la estructura de la vía (corona del deslizamiento), posiblemente asociados a procesos de erosión y socavación que han permitido la pérdida de material de soporte, dicha estructura puede verse comprometida en el corto plazo y con ello podría verse comprometido el equipamiento público emplazado en dicho sector.

Fotos de la carrera 6ª. Vista del tramo vial evaluado sobre la carrera 6 entre calles 181 y 183, donde se observa el talud negativo debajo de la carrera 6 y vista de la vía en la zona que se encuentra restringida en su carril occidental (sentido Sur - Norte).

Por lo anteriormente expuesto se recomendó la restricción total de uso de la Carrera 6 entre Calles 181 y 183, hasta tanto se garanticen condiciones de seguridad, transitabilidad y funcionalidad y además se garantice la estabilidad de la ladera afectada por el proceso de inestabilidad.

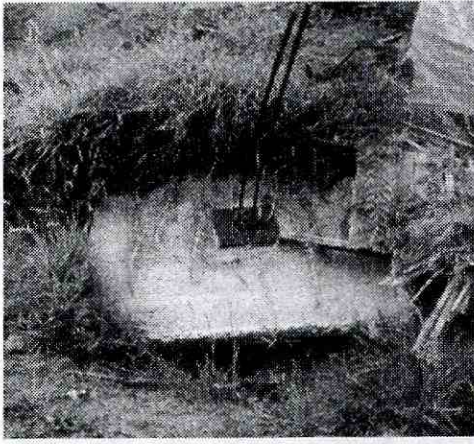
<p><i>Foto 4 - Anclajes contruidos parte alta</i></p>	<p><i>Foto 5 - Anclaje soportado sobre material suelto</i></p>

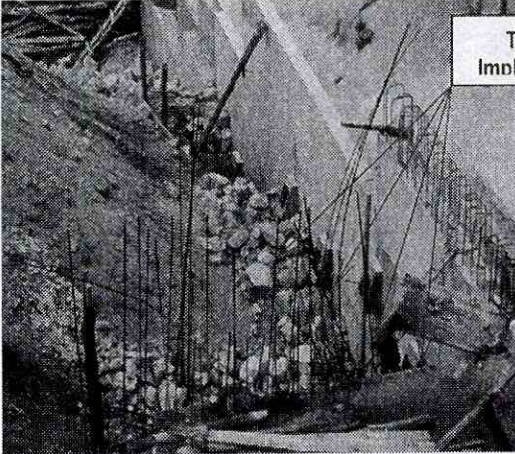
<p><i>Foto 6 - Vista muro de contención costado norte.</i></p>	<p><i>Foto 7 - Espesor muro de contención costado norte y cuneta construida.</i></p>

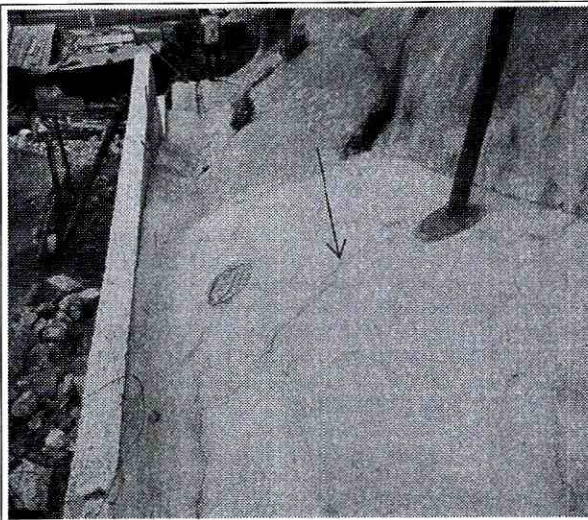
Foto 8 - Sistema de drenaje y recubrimiento del talud costado norte

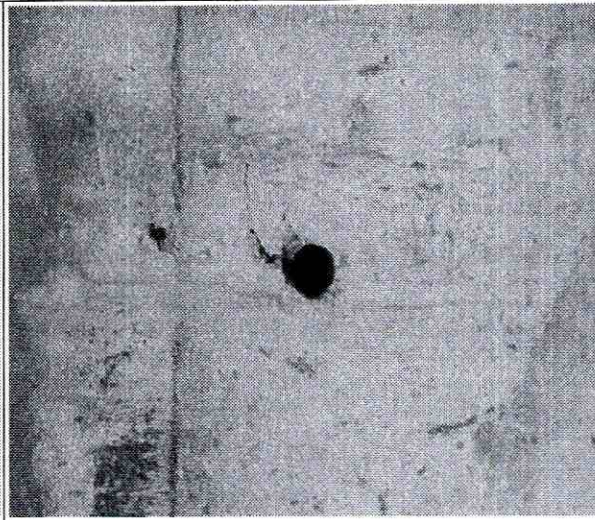
lloraderos contrapendientes para dicho muro, los cuales en algunos casos presentan contrapendientes.	mortero del talud y la instalación de lloraderos en el muro de contención
--	------------------------------------------------------------------------------------------------------	---------------------------------------------------------------------------

Foto 9 - Lloraderos en contrapendiente, muro costado norte

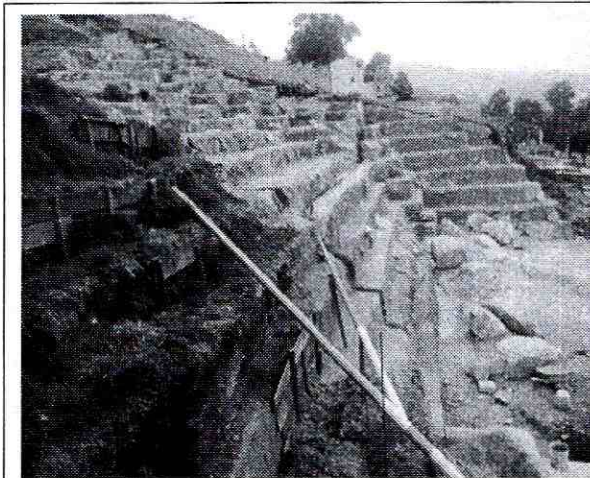
Foto 10 - Terrazas implementadas parte media de la ladera con sistema de drenaje superficial

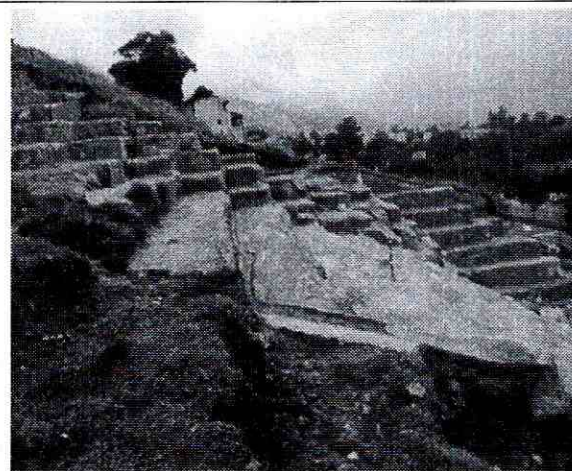
Foto 11 - Terrazas implementadas parte media de la ladera

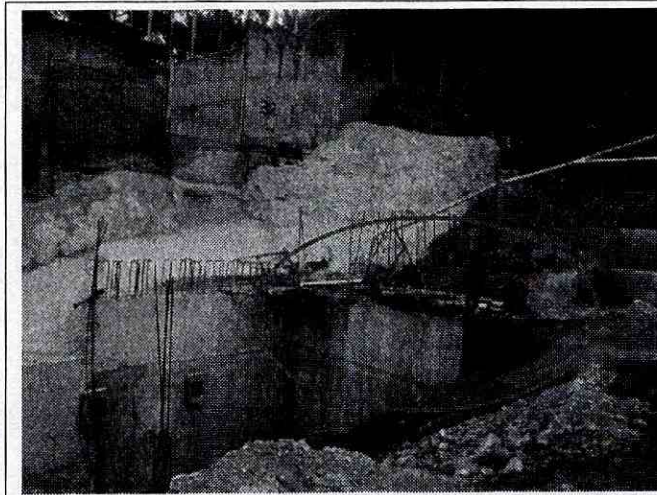
Foto 12 - Muro de contención costado oriental

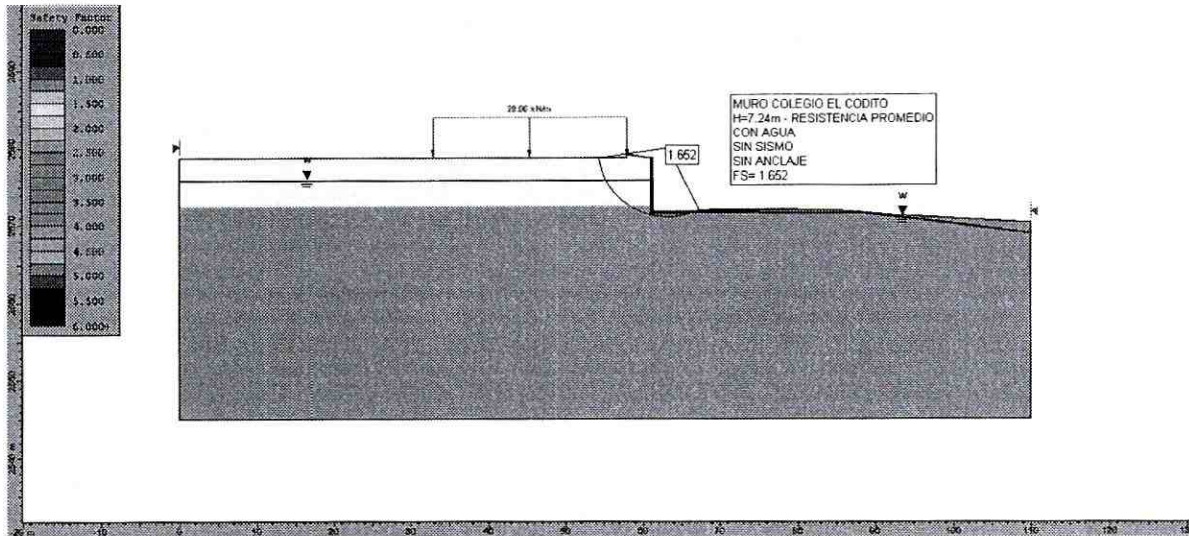
Dado que los anclajes ya están construidos, estos valores de factores de seguridad cumplen, sin sismo, para Amenaza Media y con sismo, para Amenaza Baja, según la Resolución 227 de 2006 de la antigua DPAAE y cumplen a cabalidad con los Factores de Seguridad de la Norma Nacional NSR10, posterior a la anterior resolución. (Figuras 4, 5, 6 y 7).

Figura 4 – Factor de Seguridad = 1.652 en escenario del muro con agua, sin sismo y sin anclajes

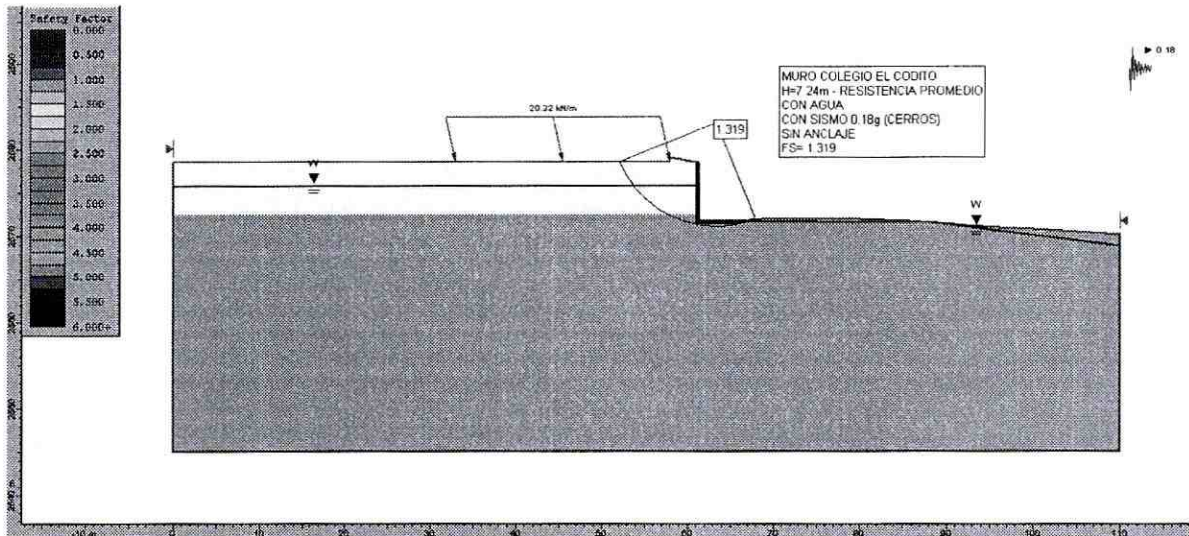
Figura 5 – Factor de Seguridad = 1.316 en escenario del muro con agua, con sismo y sin anclajes

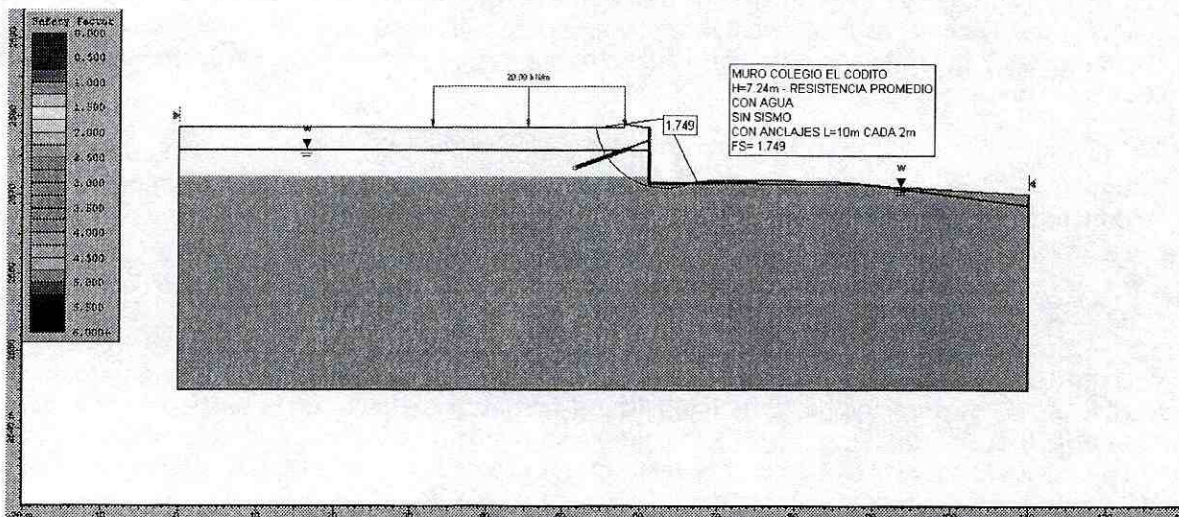
Figura 6 – Factor de Seguridad = 1.749 en escenario de muro con agua, sin sismo y con anclajes.

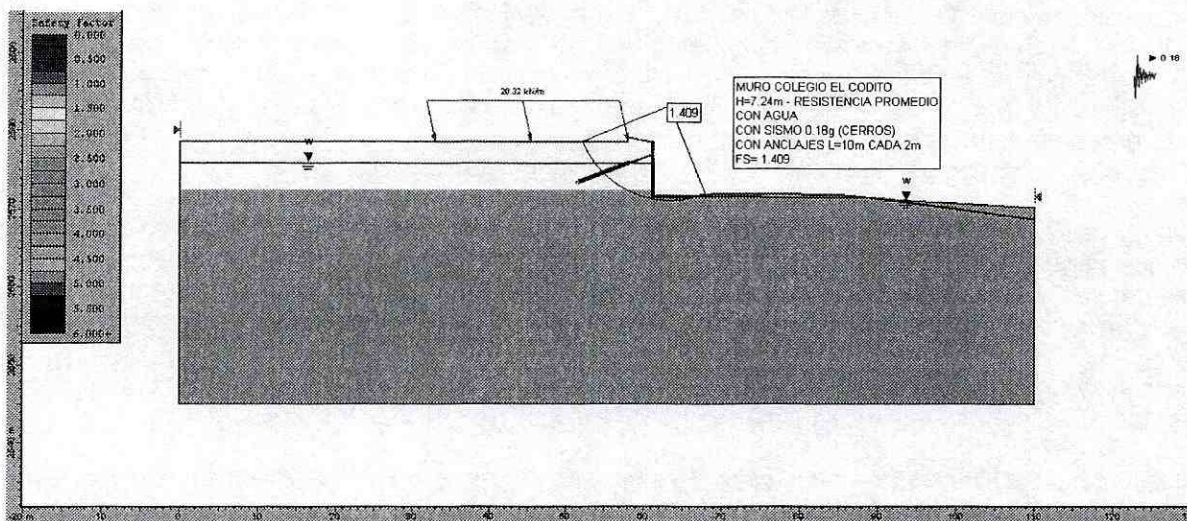
Figura 7 – Factor de Seguridad = 1.409 en escenario del muro con agua, con sismo y con anclajes
