**DIAGNÓSTICO TÉCNICO DI - 6853**  
**SUBDIRECCIÓN DE EMERGENCIAS**  
**COORDINACIÓN DE ASISTENCIA TÉCNICA**  
**Radicado FOPAE No. 2013ER1960**

DIRECCIÓN	Calle 50 No. 25-13	ÁREA DIRECTA	600 m <sup>2</sup>		
SECTOR CATASTRAL	Alfonso Lopez	POBLACIÓN ATENDIDA	50		
UPZ	100 - Galerías	FAMILIAS	20	ADULTOS	35
LOCALIDAD	13 Teusaquillo	PREDIOS EVALUADOS	2		
CHIP	AAA0085FYTO	OFICIO REMISORIO	CR-15965

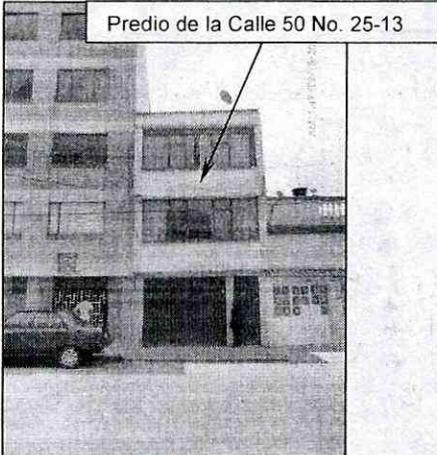
<p>Fotografía 1. Vista general de la fachada de la edificación emplazada en el predio de la Calle 50 No. 25-13, Sector Catastral Alfonso López de la Localidad de Teusaquillo, en la que se observa como la edificación se encuentra inclinada hacia el predio de la Carrera 25 No. 49-77.</p>	<p>Fotografía 2. Vista del agrietamiento de tendencia diagonal en los muros de cerramiento del primer nivel del costado occidental del predio de la Calle 50 No. 25-13, agrietamientos que se identificaron a nivel generalizado en todos los niveles de la edificación.</p>

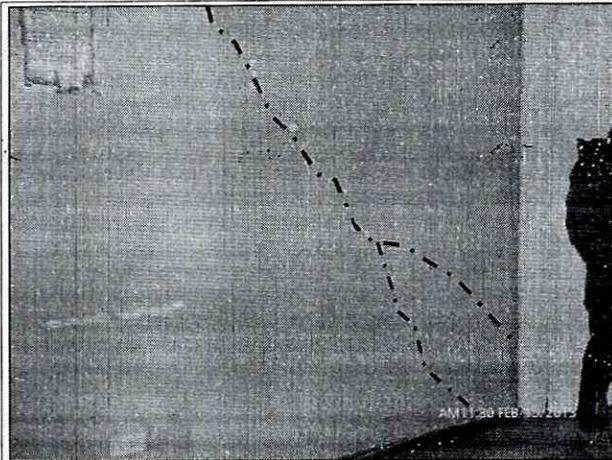
**Fotografía 3.** Vista del agrietamiento de tendencia diagonal en los muros de cerramiento del segundo nivel del costado oriental del predio de la Calle 50 No. 25-13, agrietamientos que se identificaron a nivel generalizado en todos los niveles de la edificación.

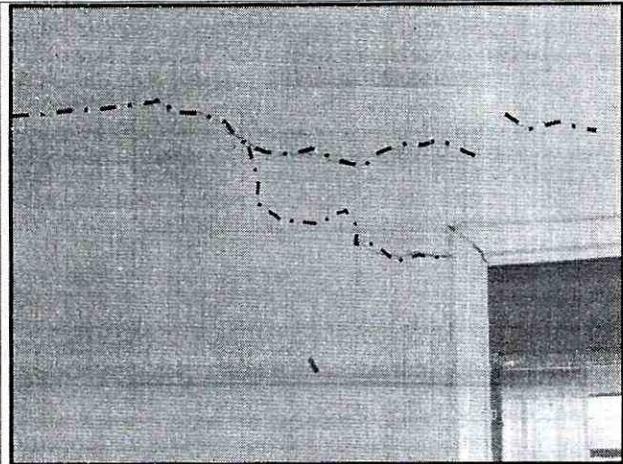
**Fotografía 4.** Vista del agrietamiento de tendencia diagonal en los muros de cerramiento del segundo nivel del costado oriental del predio de la Calle 50 No. 25-13, agrietamientos que se identificaron a nivel generalizado en todos los niveles de la edificación.
