DIAGNÓSTICO TÉCNICO DI-6858
SUBDIRECCIÓN DE EMERGENCIAS
COORDINACIÓN DE ASISTENCIA TÉCNICA
RADICADO FOPAE 2013ER2250

DIRECCIÓN:	Calle 48B Sur con Transversal 5G	ÁREA DIRECTA:	200m ²		
BARRIO:	Sector catastral Puerto Rico (Urbanización Bosques de la Hacienda). Desarrollo Antonio Morales Galavis.	POBLACIÓN ATENDIDA:	250		
UPZ:	54 - Marruecos.	FAMILIAS	-	ADULTOS	150
LOCALIDAD:	18 - Rafael Uribe Uribe.	PREDIOS EVALUADOS	1		
COORDENADAS:	X=96357, Y=95903	DOCUMENTO REMISORIO	CR - 16035

Este documento corresponde al Diagnóstico Técnico elaborado en atención al Radicado FOPAE 2013ER2250, en el sector de la Calle 48B Sur con Transversal 5G, entre el barrio Antonio Morales Galavis y el desarrollo Puerto Rico (Urbanización Bosques de la Hacienda), en la localidad de Rafael Uribe Uribe.

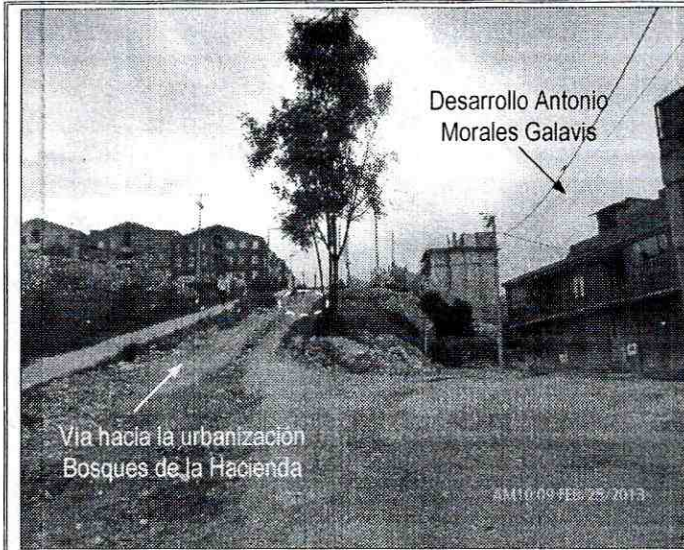
Fotografía 1. Vista del sector evaluado, ubicado en la Calle 48B Sur con Transversal 5G, en inmediaciones del desarrollo Antonio Morales Galavis y el sector catastral Puerto Rico, en la localidad de Rafael Uribe Uribe. Se observa en la parte alta de la ladera la Urbanización Bosques de la hacienda.

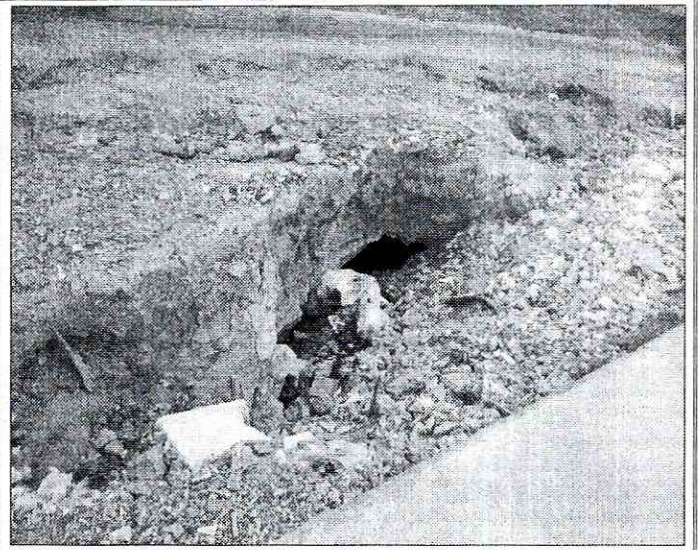
Según lo observado, el material movilizado se depositó al interior de una de las galerías de explotación de materiales que se encuentran en el sector, dejando a la vista un hueco con una longitud de 2m y un ancho de 0.5m aproximadamente, sobre una vía de características vehiculares sin pavimentar, que al momento presenta uso peatonal dado que su estado deterioro y la no culminación de las obras en la misma, no permite el tránsito de vehículos. Se resalta que sobre el terreno del sector evaluado se identificaron surcos, generados al parecer por la erosión de la escorrentía superficial procedente de la parte alta de la ladera y de la urbanización Bosques de la Hacienda, especialmente sobre la vía mencionada anteriormente, por lo que parte de las aguas que discurren por dicho sector son conducidas por lo mencionados surcos hacia el sector donde se observó la subsidencia. Según la información suministrada por la comunidad, las aguas que se filtran en el sector donde se identificó la subsidencia afloran hacia la parte baja de la ladera en el desarrollo Antonio Morales Galavis, por un talud de corte generado al parecer para la adecuación del terreno y posterior construcción de las vías y las viviendas del sector, generando afectaciones por inundación en las viviendas localizadas sobre la Calle 48B Sur entre la Transversal 5G y la Transversal 5G Bis, situación que con base en la inspección visual no fue posible precisar.

Entre las posibles causas por las cuales se generó el proceso de remoción en masa tipo subsidencia en la vía que conduce hacia la Urbanización Bosques de la Hacienda a la altura de la Calle 48B Sur con Transversal 5G, se encuentra la no reconformación geomorfológica de las galerías de excavación presentes en el sector y que fueron implementadas para la explotación de materiales (arena), así como la carencia de sistemas hidráulicos para el manejo de la escorrentía superficial procedente de la parte alta de la ladera y de la urbanización Bosques de la hacienda, situación que a favorecido el deterioro de las vías del sector.

Fotografía 2. Huevo generado sobre la vía que conduce a la urbanización Bosques de la Hacienda a la altura de la Calle 48B Sur con Transversal 5G, por el proceso de remoción en masa tipo subsidencia evidenciado en el sector.

Debido a la posibilidad de que se presente mayor área de afectación en el sector donde se identificó el proceso de remoción en masa tipo subsidencia, por la presencia de galerías de excavación las cuales fueron generadas para la explotación de materiales y ante el tráfico peatonal evidenciado en la vía evaluada se recomendó la restricción de uso en un área de 200m² aproximadamente.

- A la Alcaldía Local de Rafael Uribe Uribe, desde su competencia, identificar el responsable de implementar las acciones necesarias encaminadas a garantizar la estabilidad y funcionalidad de la vía afectada y ubicada a la altura de la Calle 48B Sur con Transversal 5G, en inmediaciones del desarrollo Antonio Morales Galavis y el sector catastral Puerto Rico; resaltándose que las intervenciones a realizar deberán ser apoyadas por personal idóneo y teniendo en cuenta la presencia de galerías de excavación, además deberán contar con un sistema de drenaje para el manejo de las aguas de escorrentía superficial y subsuperficial; garantizando que se cumplan los requerimientos establecidos en el Decreto No. 926 del 19 de marzo de 2010 y el Decreto 340 del 13 de Febrero de 2012, Reglamento Colombiano de Construcción Sismo Resistente NSR-10 de acuerdo con la normatividad vigente y para lo cual deberán tramitarse los permisos y licencias respectivas.

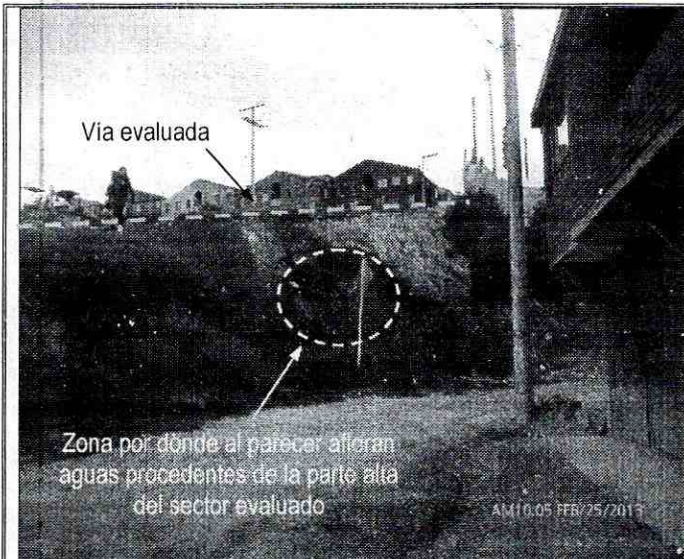
Fotografía 3. Talud de corte por donde al parecer afloran las aguas superficiales procedentes de la parte alta de la ladera y que se filtran por el huevo evidenciado sobre la vía evaluada

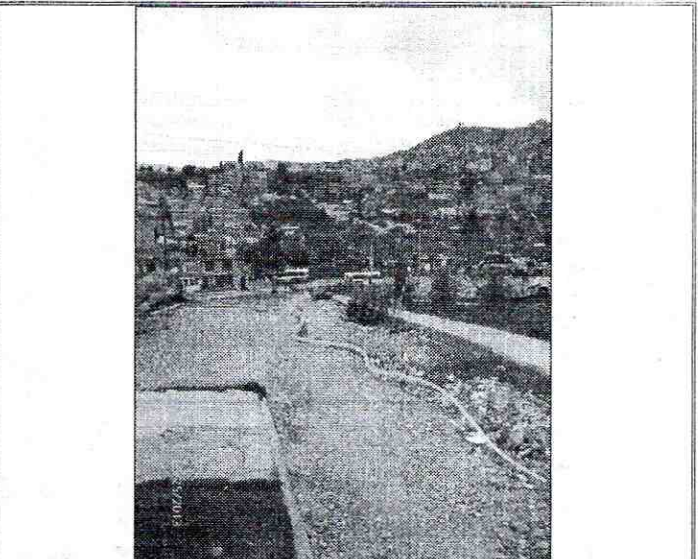
Fotografía 4. Surcos evidenciados en la vía evaluada, generados por la escorrentía superficial procedente de la parte alta de la ladera u de la urbanización bosques de la Hacienda.
