DIAGNÓSTICO TÉCNICO DI - 6871
SUBDIRECCIÓN DE EMERGENCIAS
COORDINACIÓN DE ASISTENCIA TÉCNICA
RADICADO FOPAE No. 2013ER4356

DIRECCIÓN	Calle 31 Sur No. 2-10 Este	ÁREA DIRECTA	120 m ²		
BARRIO	Bello Horizonte	POBLACIÓN ATENDIDA	6		
UPZ	34 – 20 de Julio	FAMILIAS	2	ADULTOS	4
LOCALIDAD	4 – San Cristóbal	PREDIOS EVALUADOS	1		
COORDENADAS	X: 98437,43 Y: 96136,50 (Sinupot)	OFICIO REMISORIO	CR-16095

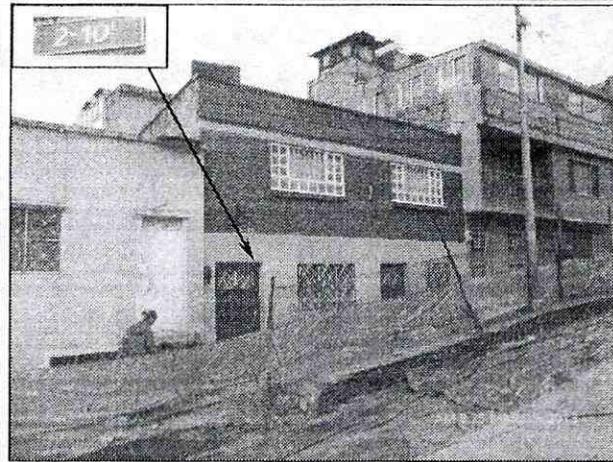
Fotografía 1. Vista general de la fachada de la vivienda emplazada en el predio de la Calle 31 Sur No. 2-10 Este, Barrio Bello Horizonte de la Localidad de San Cristóbal.

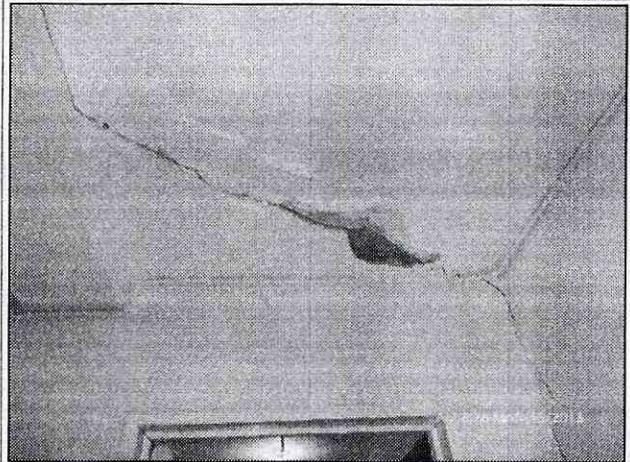
Se identificó un avance considerable en las afectaciones identificadas y descritas en la Respuesta Oficial RO-61029 (Diciembre de 2012); avance relacionado con el incremento en las aberturas de las fisuras llegando hasta 1 centímetro y alcanzando longitudes de 5 metros en los muros divisorios y en el cielo raso en mortero de una de las habitaciones localizadas al costado sur oriental del predio de la Calle 31 Sur No. 2-10 Este, adicionalmente se identificaron nuevas fisuras en el piso las cuales cuentan con una abertura cercana a los 8 milímetros.

Fotografía 2. Vista del cielo raso localizado en el acceso a la habitación del costado sur oriental de la vivienda emplazada en el predio de la Calle 31 Sur No. 2-10 Este, donde se identificó un avance con respecto a lo descrito en la Respuesta Oficial RO-61029. Afectaciones que al momento de la visita técnica comprometen la funcionalidad de dicha habitación.

- Al responsable y/o responsables del predio de la Calle 31 Sur No. 2-10 Este, Barrio Bello Horizonte de la Localidad de San Cristóbal, acatar la recomendación de restricción parcial de uso de la habitación localizada al costado sur-oriental del predio, hasta tanto se garanticen las condiciones óptimas de estabilidad estructural y funcionalidad de la misma.

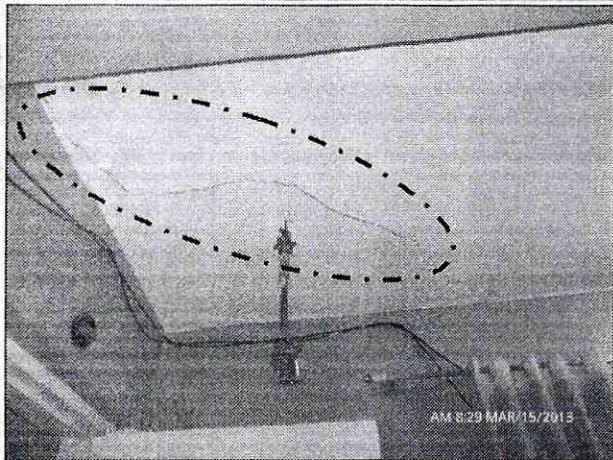
Finalmente se resalta, que la estabilidad estructural y habitabilidad de la vivienda emplazada en el predio de la Calle 31 Sur No. 2-10 Este, no se encuentra comprometidas en el corto plazo bajo cargas normales de servicio; sin embargo la funcionalidad de la habitación localizada al costado sur oriental de la vivienda, se encuentra comprometida en la actualidad por el avance de las afectaciones observadas en la misma, así como por el riesgo de colapso parcial y/o total del cielo raso, razón por la cual se recomienda la restricción parcial de uso de dicha habitación, hasta tanto se garanticen las condiciones de funcionalidad de la misma.

Fotografía 3. Vista del cielo raso en mortero de la habitación localizada al costado sur oriental de la vivienda, el cual según lo observado pudiere presentar colapso parcial y/o total, situación que compromete en la actualidad la funcionalidad de dicha habitación

- Colapso parcial y/o total del cielo raso en mortero, localizado en la habitación del costado sur oriental de la vivienda.
- Incremento en las afectaciones observadas en la vivienda, situación que pudiere generar el compromiso en la estabilidad estructural y habitabilidad de la misma.

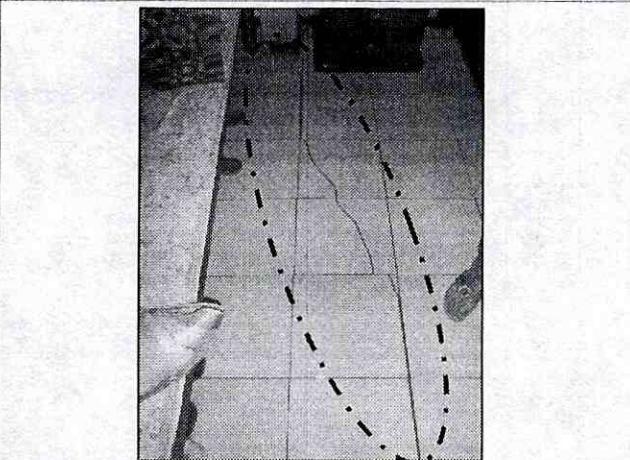
Fotografía 4. Vista de las fisuras identificadas en la placa de contrapiso de la habitación localizada al costado sur-oriental del predio de la Calle 31 Sur No. 2-10 Este, Barrio Bello Horizonte de la Localidad de San Cristóbal.
